Estabilização de talude rodoviário no km 297 da BR-386/RS após catástrofe climática de 2024

RESUMO: Este trabalho descreve o processo de investigação, diagnóstico e estabilização de um talude rodoviário no km 297 da BR-386/RS, colapsado após os eventos pluviométricos extremos ocorridos em abril de 2024. O maciço, implantado sobre colúvios espessos associados à Formação Serra Geral, apresentou ruptura total da plataforma, exigindo medidas emergenciais e engenharia geotécnica integrada. A abordagem adotada incluiu escavação de alívio, abertura de faixa provisória de tráfego e posterior campanha de investigação composta por sondagens mistas, ensaios SPT, geofísica por eletrorresistividade e instrumentação com piezômetros, inclinômetros e marcos superficiais. A retroanálise permitiu identificar a superfície de ruptura e confirmou o papel determinante da elevação do nível freático. A solução definitiva foi baseada na execução de chave drenante granular interceptando a ruptura, berma de enrocamento para contrapeso e recomposição do talude em aterro compactado, culminando na reconstrução da pista. Os dados instrumentais comprovaram a estabilização do talude após as intervenções. O caso i

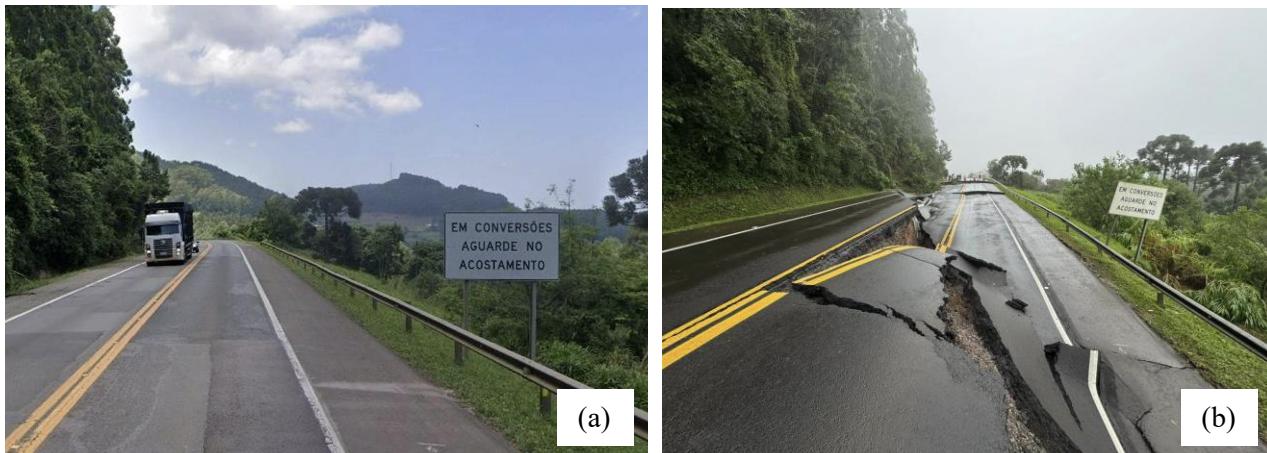
Entre os pontos críticos está o km 297 da rodovia BR-386/RS, no município de Pouso Novo, onde ocorreu o colapso completo do talude de jusante e da plataforma da pista sul, interrompendo totalmente a trafegabilidade da via (SF Engenharia, 2024). O maciço instabilizado situa-se sobre colúvios antigos e depósitos de talus associados à borda leste da Formação Serra Geral, caracterizada por relevo acidentado e litologias de origem vulcânica intensamente intemperizadas (Perazzolo, 2003; Silveira, 2008).

Figura 1. (a) Imagem do google Earth (2023) antes da ruptura. (b) imagem um dia após a ruptura.

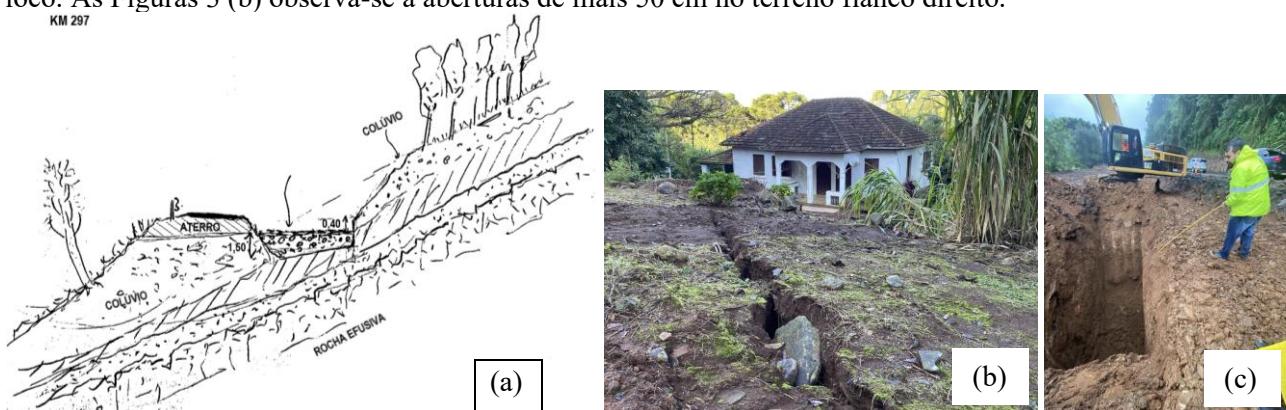
Para a liberação parcial da rodovia foi realizado um diagnóstico preliminar, a partir de trincheiras de inspeção e observação em relação aos aspectos geológicos e geotécnicos. A Figura 3 (a) mostra a seção transversal esquemática que permitiu a liberação parcial da via, uma vez que foi constatada a possibilidade de apoiar parte da via em solo residual. A liberação ocorreu um questões de horas com tomada de decisões in loco. As Figuras 3 (b) observa-se a aberturas de mais 50 cm no terreno flanco direito.

Figura 3. (a) Seção transversal esquemática realizada para permitir o tráfego rodoviário parcial. (b) trinca do flanco direito da ruptura. (c) inspeção por trincheira com intuito de verificar profundidade do material coluvionar (ensaio providencial para liberação da via).

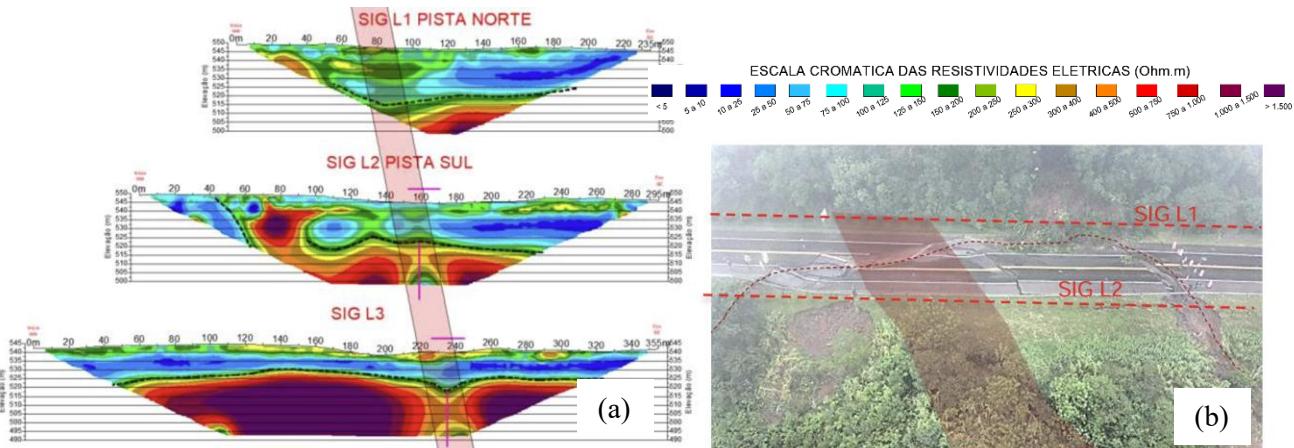
Posteriormente as sondagens revelaram camadas de solo coluvionar com espessura variável, sobrepostas a rocha alterada e, mais profundamente, a rocha sã. Observou-se a presença de materiais de baixa compacidade, com teores elevados de umidade e presença de blocos dispersos. A instrumentação instalada, composta por inclinômetros e indicadores de nível d'água, evidenciou deslocamentos progressivos ao longo de superfície inclinada, com profundidade média de ruptura estimada em torno de 10 metros.

A modelagem hidráulica indicou nível freático coincidente com a zona de ruptura no período anterior ao colapso, o que reforça o papel da saturação como fator determinante. Como pode ser observado na Figura 4, a geofísica corroborou a presença de descontinuidades subverticais nas rochas subjacentes (faixa vermelha), alinhadas com a superfície de ruptura. Em 4 (a) pode-se observar a presença de uma descontinuidade diagonal a pista sotoposta ao tálus/colúvio e o aterro. Já em 4 (b) observa-se a imagem da ruptura que bloqueou a pista indicando a posição das Seções de Imageamento Geoelétrico (SIG). Esses resultados, em conjunto, permitiram a realização de retroanálises e o desenvolvimento de um modelo conceitual de instabilidade com alta coerência com os dados medidos em campo. A zona de descontinuidade apresenta permeabilidade mais baixa que o entrono, normalmente são diques alterados e argilosos. A ruptura envolveu o tálus/colúvio e o aterro somente, entretanto, nota-se a interferência da saturação dos materiais com frente de descarga pelo flanco esquerdo da ruptura com se pode notar as cromáticas de baixas resistividades. Entende-se que este efeito advém da marcante atuação hidrogeológica dessa zona de falha.

Figura 4. (a) Interpretação geológico-geotécnica a partir da geofísica de eletrorresistividade associada as sondagens invasivas. (b) imagem demarcando correlação do movimento de massa com a interpretação geofísica.

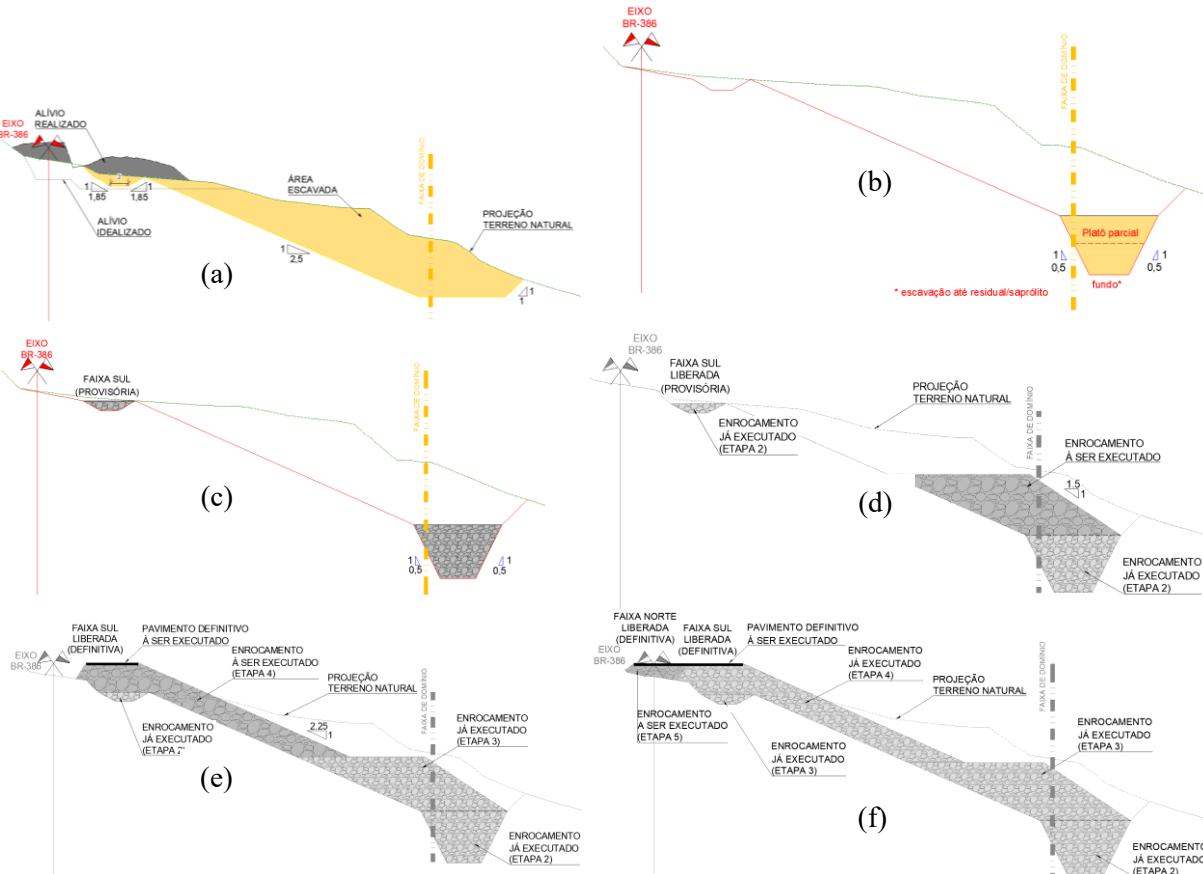
Figura 5. Indicação da sequência executiva.

Como detalhado na Figura 5 (de a até f), inicialmente, foi executada uma escavação de alívio na parte superior do talude, com retirada controlada de massa instabilizada e redução da sobrecarga no setor de ruptura. Em seguida, foi implantada uma chave granular com material britado, posicionada de forma a interceptar a superfície de ruptura previamente identificada. Essa chave funcionou como dreno profundo e elemento de travamento do corpo instável.

Sobre a chave, foi construída uma berma de enrocamento escalonada, visando conferir peso estabilizante ao talude inferior e permitir drenagem superficial e interna. A recomposição do talude foi feita em camadas compactadas. Posteriormente, procedeu-se à reconstrução da pista sul e ao preenchimento final da plataforma com material granular compactado.

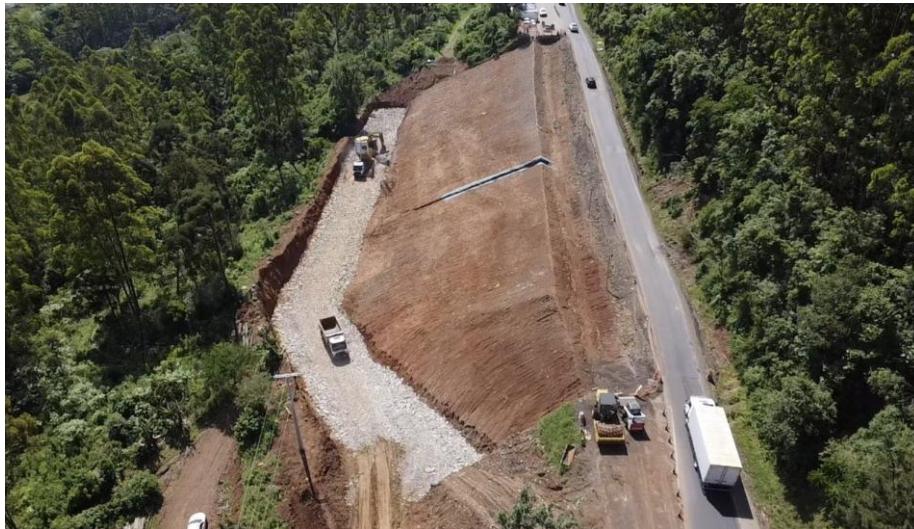
Figura 6. Fase parcial da obra com a execução da chave granular completa.

Na sequência, realizou-se a implantação da chave drenante granular, executada por meio da abertura de trincheira com largura média de 2,5 m e profundidade de até 10 m. O material empregado foi brita graduada, envelopada por geotêxtil, garantindo a interceptação do fluxo subterrâneo e o alívio das pressões de poro no interior do maciço. O corpo da chave foi executado com declividade compatível com a drenagem gravitacional em direção ao pé do talude.

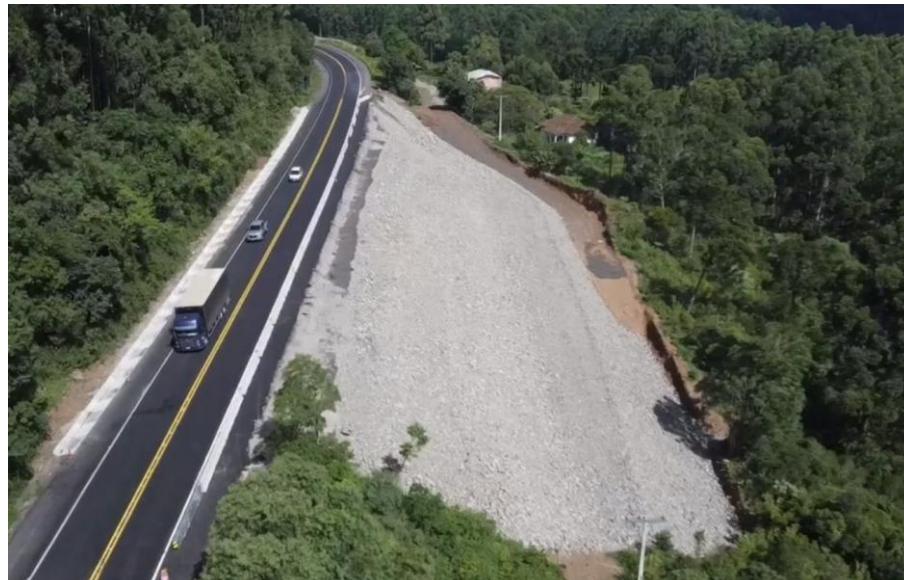
Figura 7. Imagem da obra finalizada.

Sobre a chave, foi construída a berma de enrocamento em patamares, com rochas de 0,50 m a 1,20 m de diâmetro. Essa berma atuou como elemento estabilizador, aumentando o peso na base do talude e promovendo o reequilíbrio das forças resistentes. O enrocamento também contribuiu para proteção superficial contra erosão e canalização de águas pluviais.

Finalmente, foi realizada a reconstrução da pista sul da rodovia, com base em camada de brita graduada e pavimento flexível. O processo incluiu a reconstituição da plataforma com largura e inclinação adequadas, garantindo a segurança da trafegabilidade. Todo o processo foi acompanhado por equipe técnica em tempo integral, com atualização das leituras dos instrumentos instalados.
