Características hidro geotécnicas particulares da Formação Serra Geral em Bento Gonçalves – BR-470/RS

RESUMO: O trecho da BR-470/RS no km 200, próximo ao município de Bento Gonçalves, insere-se na borda nordeste da Bacia do Paraná, onde afloram rochas da Formação Serra Geral. Essas unidades geológicas incluem derrames máficos da Formação Gramado e litotipos ácidos da Formação Caxias, resultantes da atividade vulcânica entre 135 e 65 milhões de anos. Em maio de 2024, esse setor sofreu uma sequência de nove rupturas em menos de 800 metros, impulsionadas por chuvas extremas. O presente trabalho investigou a origem dessas instabilidades, integrando análises geológicas, geofísicas e geotécnicas. Foram realizadas nove sondagens rotativas e seis perfis de eletrorresistividade (SIG), totalizando aproximadamente 2.000 metros. Os resultados revelaram camadas intercaladas de escória riodacítica porosa e depósitos tufáceos, altamente suscetíveis à saturação. A estrutura geológica local, marcada por fraturas subverticais e disjunções, favorece a formação de níveis freáticos suspensos e zonas de sobrepressão. Essa configuração hidrogeotécnica propicia falhas internas por aumento da poro-pressão

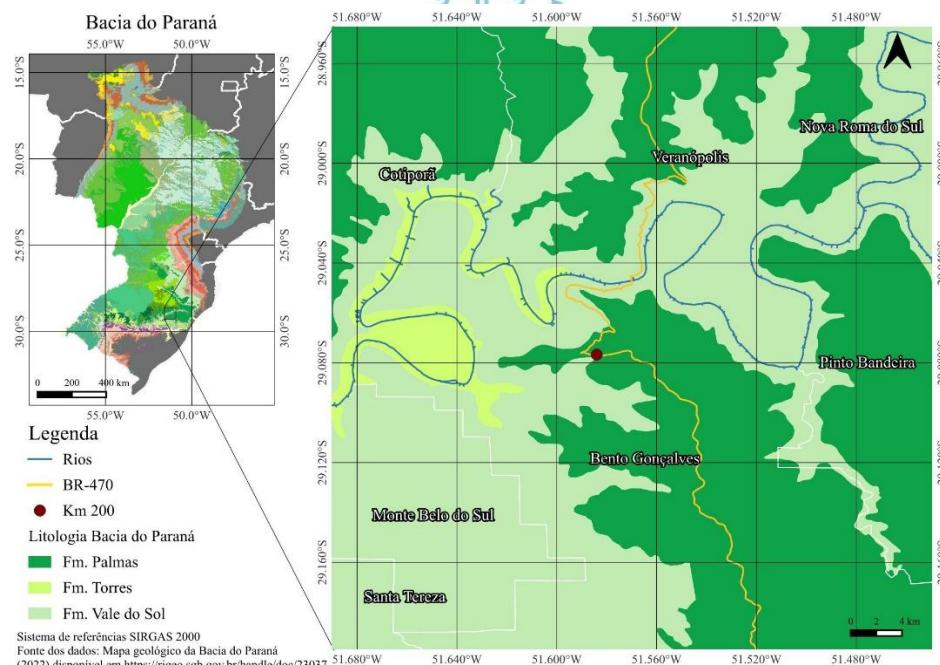
Figura 1. Formações geológicas atualizadas junto ao km 200 da BR-470. Fm. Caxias se aproxima das características da Fm. Palmas e Fm. Gramando da Fm. Vale do Sol.

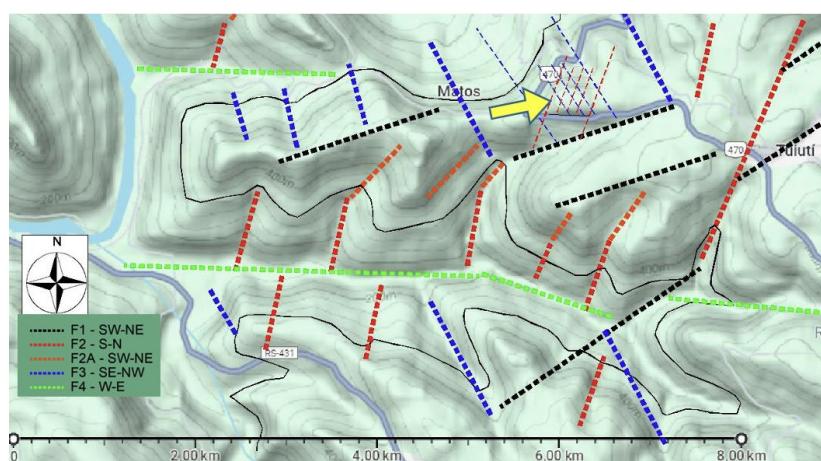
O arcabouço estrutural é marcado por fraturas subverticais e sub-horizontais, disjunções colunares, zonas brechadas e contatos abruptos entre derrames de diferentes naturezas, que controlam a morfologia escalonada da encosta. As principais direções estruturais observadas são N20°E e N70°E, inclinadas entre 60° e 85°, compatíveis com o regime tectônico extensivo associado à evolução da Bacia do Paraná.

Figura 2. Indicação das principais famílias de descontinuidades do sistema de falha local com destaque para o local especificamente detalhando junto ao km 200 da BR-470.

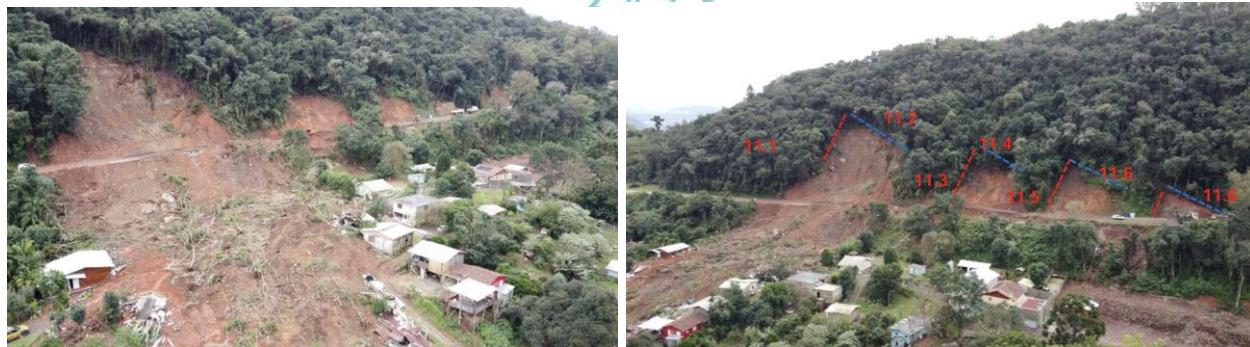
Figura 3. Local de ruptura pós evento climático de abril e maio de 2024 junto ao km 200 da BR-470.

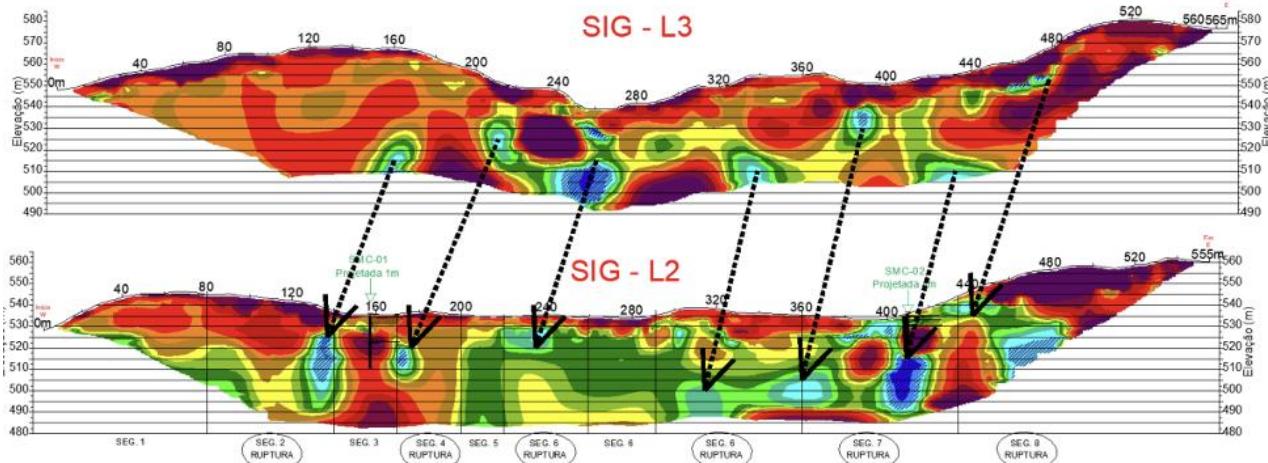
Figura 4. Interpretação da geofísica e geoestrutura das direções de fluxo, indicando as zonas de concentração de menor resistividade elétrica, ou seja, zona de contração de umidade (água ionizada).

Durante as campanhas de campo foram observados molhamentos localizados e surgências intermitentes, que coincidem com zonas de escória e de fraturas conectadas ao sistema de drenagem natural da encosta. Tais observações foram corroboradas pelos dados de eletrorresistividade apresentados por Marchiorreto et al. (2024), que indicam zonas de baixa resistividade associadas à presença de materiais porosos e fraturados. Isso

evidencia a relevância do regime hídrico subterrâneo e da sua relação com as descontinuidades geológicas no controle da instabilidade de taludes em litotipos vulcânicos intercalados (ver Figura 4).

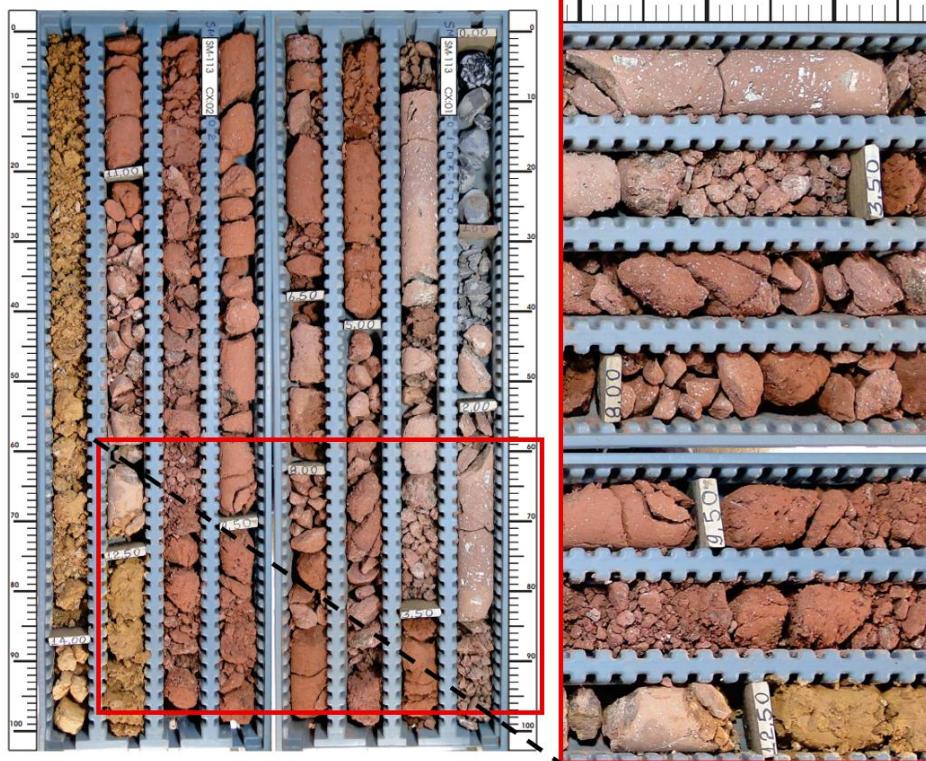
CAIXAS: 01 E 02 (DE 05 CAIXAS NO TOTAL)

A análise estrutural dos testemunhos (ver exemplo na Figura 5) e das feições observadas em campo revelou contatos angulosos, zonas brechadas e fraturas subverticais abertas, frequentemente preenchidas por materiais de alteração. As fraturas se mostram conectadas, verticalmente e lateralmente, permitindo fluxo preferencial de água subterrânea, o que é compatível com a ocorrência de níveis freáticos suspensos. As descrições de campo e os resultados de eletrorresistividade foram integrados para construção de seções interpretativas. Tais seções permitiram identificar a alternância litológica e os pontos críticos de saturação ao longo da encosta. Em alguns furos, notou-se percolação contínua logo após a perfuração, indicando a presença de zonas altamente permeáveis.

Figura 5. Caixa de testemunho de uma das sondagens identificando a textura das rochas locais.

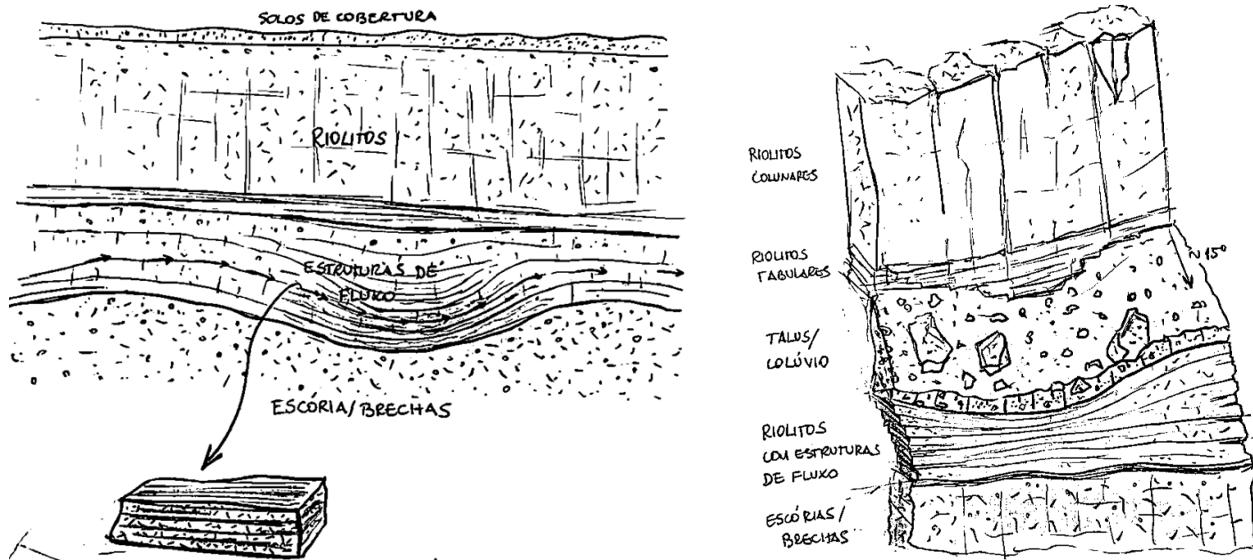
Figura 6. Interpretação das feições de fácies geológicas expostas nas encostas junto aos cortes da BR-470.

A presença de camadas escoriáceas de origem riódacítica, identificadas por sua textura porosa, baixa coesão e coloração clara, associadas a zonas de fraturamento e brechas estruturais, constitui um dos principais fatores de vulnerabilidade geotécnica da encosta. Esses materiais, menos densos e mais suscetíveis à saturação, ocorrem intercalados a derrames basálticos mais competentes, criando contatos litológicos marcantes, que favorecem a concentração de tensões e o surgimento de caminhos preferenciais de fluxo, destacados nas Figuras 5 e 6.

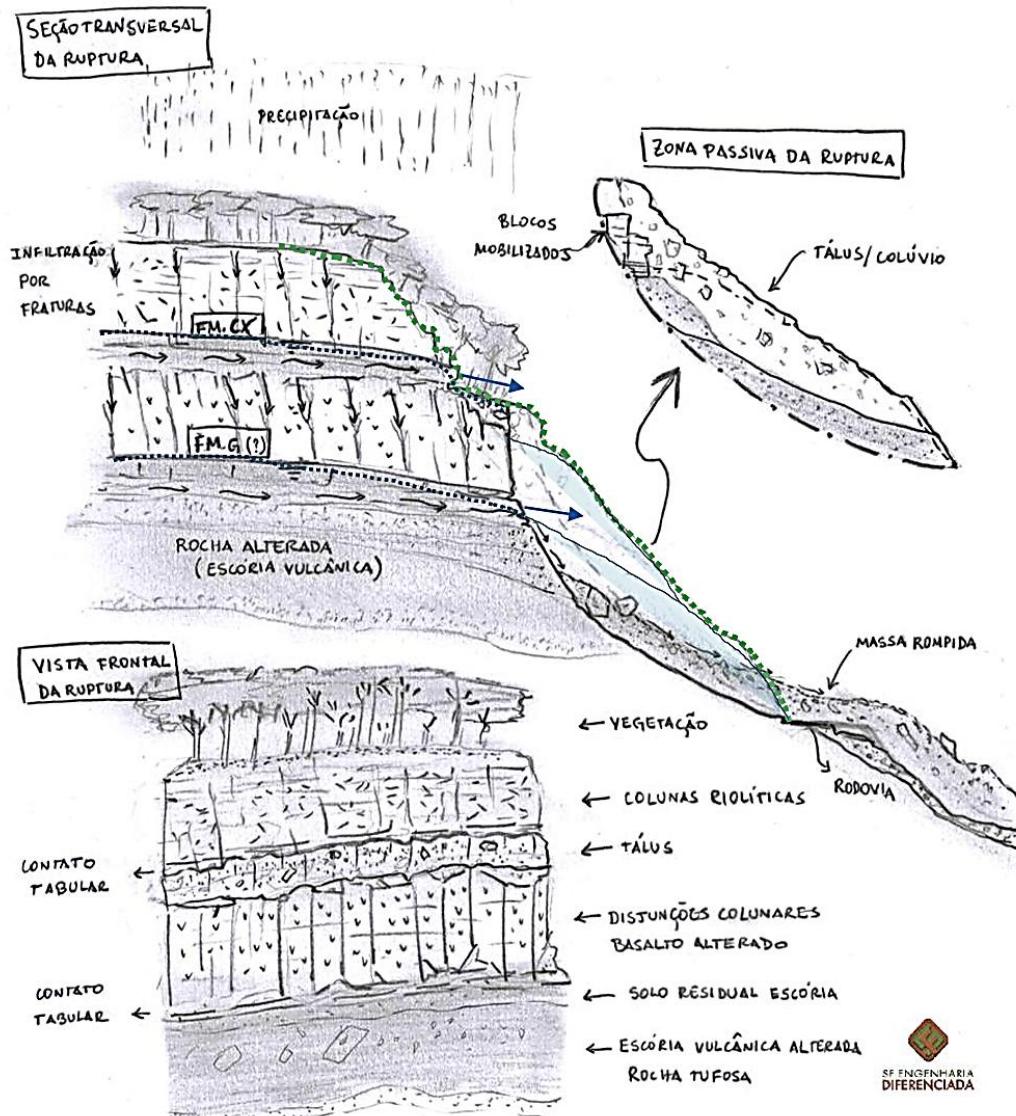
Figura 7. Seção transversal representativa das orientações hidrogeotécnicas e das feições geológicas locais junto al km 200 da BR-470.

A resposta hidráulica desses taludes é governada pela presença de descontinuidades estruturais abertas, como fraturas subverticais e planos de fluxo, que atravessam o corpo rochoso e promovem o escoamento vertical da água até camadas menos permeáveis. Esse fenômeno favorece a formação de níveis freáticos suspensos e zonas de acúmulo de água, cuja elevação abrupta durante eventos extremos de chuva leva à geração de poro-pressões elevadas e perda de resistência efetiva nos solos residuais e coluviais presentes na interface entre o material rochoso e os depósitos superficiais.

Recomenda-se que intervenções futuras considerem o comportamento hidráulico das camadas escoriáceas, a presença de zonas de fratura conectadas e a necessidade de sistemas de drenagem profunda e interceptação eficiente de fluxos subterrâneos, de forma a reduzir a suscetibilidade a novos episódios de ruptura frente a eventos extremos.
