# Estudo de Caso de Rupturas e Projetos de Estabilização de Taludes no Arroio Dilúvio, em Porto Alegre/RS

**RESUMO:** O Arroio Dilúvio é um córrego cuja canalização a céu aberto foi retificada entre os anos de 1940 e 1970, sendo margeado pela Av. Ipiranga, importante artéria na cidade de Porto Alegre/RS, com a foz na margem do lago Guaíba. Entre os anos de 2023 e 2024 foram registradas diversas rupturas de taludes que comprometeram a estabilidade e operação de ciclovia existente ao longo da sua extensão, impactando parcialmente a mobilidade urbana na região. Foram desenvolvidos estudos e projetos de engenharia, abrangendo inspeções detalhadas, levantamentos topográficos cadastrais, sondagens e ensaios geotécnicos *in situ* e em laboratório, visando à caracterização geotécnica e obtenção de parâmetros, os quais foram utilizados em estudos de alternativas de estabilização. Foram realizadas retroanálises de estabilidade de taludes e elaborados projetos executivos de estabilização visando a reconstrução dos trechos rompidos. Disto resultaram soluções executivas contemplando o uso de ensecadeiras e estacas prancha na fase de obras, bem como execução de concreto ciclopico e colchão reno

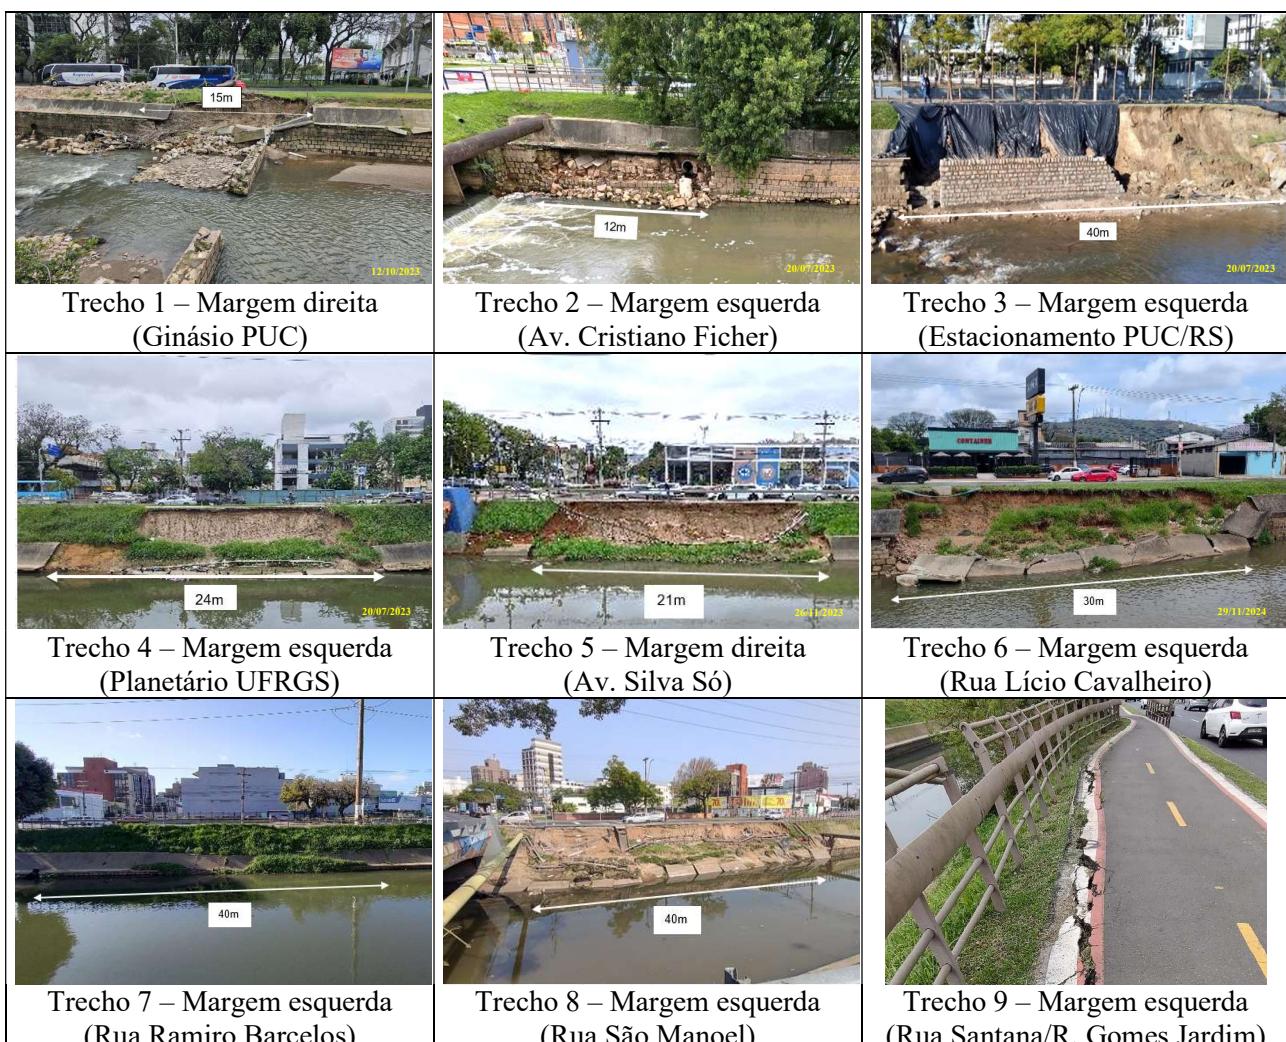
Na Figura 2 ilustram-se as rupturas dos taludes em cada trecho, com extensão longitudinal variável entre 12 e 40 m (trechos 1 a 8). O trecho 9 é caracterizado por trincamentos ao longo da crista/ciclovia.

Figura 2. Vistas dos taludes rompidos (trechos 1 a 8) e ruptura iminente (trecho 9).

Nas avaliações realizadas, concluiu-se que as rupturas dos taludes tiveram diversas causas, sendo a perda de embutimento da base dos muros um dos principais condicionantes para os tombamentos. Foram projetadas soluções de estabilização, com a reconstrução procurando manter o mesmo padrão estético dos muros existentes, bem como introdução de proteção adicional para o pé dos muros, na base da canalização. Para o trecho com trincamento ao longo da crista foi especificado a utilização de reforço com solo grampeado.

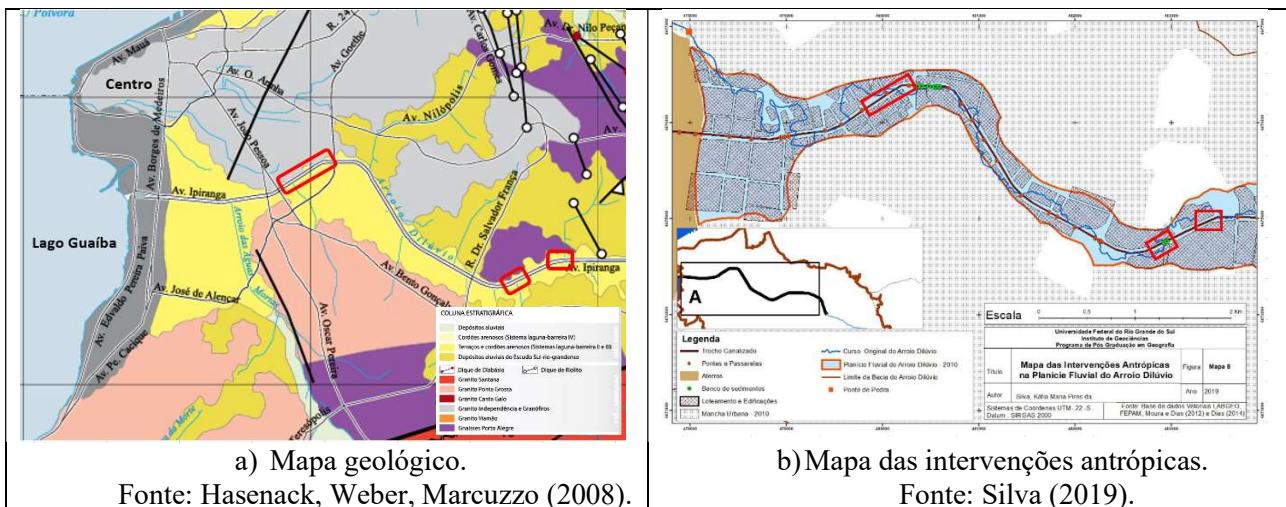
O Arroio Dilúvio atravessa uma região classificada geologicamente como “terraços e cordões arenosos (Sistema laguna-barreira II e III)”, conforme o mapa geológico da Figura 3.a). Não obstante a classificação geológica da região indicar depósitos fluviais, a implantação da canalização do Arroio Dilúvio implicou em diversas ações antrópicas com a inserção de aterros nas margens, ademais da retificação do traçado (Figura 3.b).

Figura 3. Mapa geológico e mapa das intervenções antrópicas na planície fluvial do Arroio Dilúvio, destacando-se os locais onde ocorreram as instabilizações dos taludes.

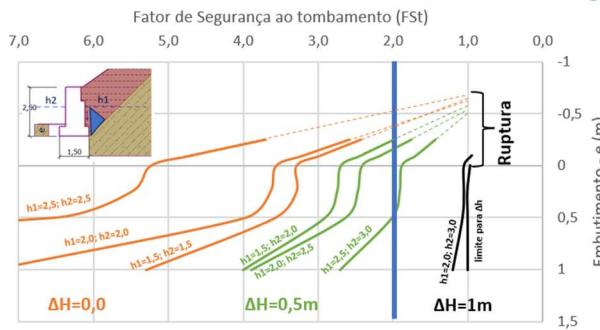
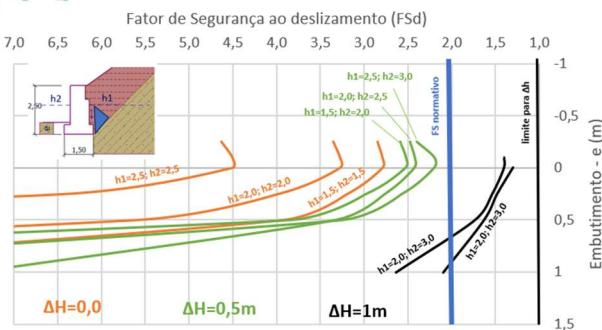
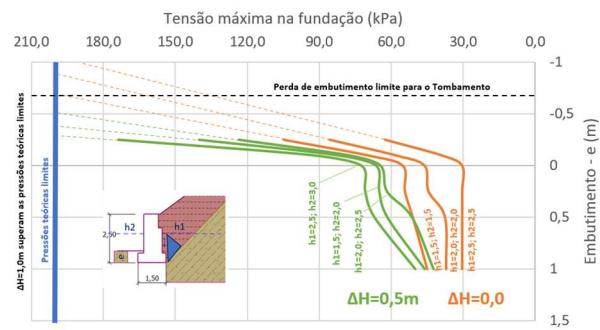
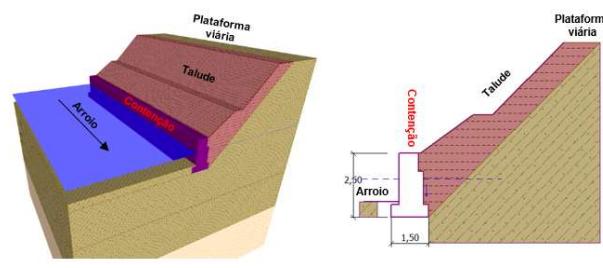
Figura 5. Ábacos obtidos na variação do FS quanto à perda de embutimento da base do muro, em relação ao tombamento, deslizamento e tensões na base, face à influência da variação do nível d'água.

Os resultados obtidos mostraram que oscilações do nível d'água ( $\Delta H$ ) da ordem de 1,00 m no canal, acompanhadas de perda de material no pé do muro (de forma natural ou mecanizada), ocasionam rupturas, notadamente quanto ao tombamento sendo esta uma condição mais crítica, o que reforça a compreensão obtida pelos levantamentos de campo. Resultados similares foram obtidos para os demais trechos estudados.
