Do diagnóstico a intervenções emergenciais para estabilização de uma área urbana de 17 ha em Gramado/RS

Eduardo Bonow Simões, Me
Engenheiro Civil, BSE Engenharia Geotécnica e Ambiental, Porto Alegre, Brasil,
eduardo@bseengenharia.com

RESUMO: Este artigo apresenta os resultados de uma ampla investigação de subsolo (sondagens mecânicas e elétricas), monitoramento dos movimentos superficiais e do subsolo e as poropressões de um loteamento localizado na Rua Augusto Orlandi no município de Gramado/RS. O processo de diagnóstico e monitoramento iniciado em janeiro de 2024, permitiu a proposição de ações emergenciais de intervenção, em resposta aos movimentos de massa ocorridos após o evento climático extremo de maio/2024 ocorrido no estado do Rio Grande do Sul. Foram implantadas diversas tipologias de drenagem (valas de drenagem profundas, poços de bombeamento e drenos horizontais profundos), tanto no próprio loteamento, como em áreas laterais não ocupadas. A implantação das obras de drenagem, ajustadas a partir dos dados de monitoramento (utilizando metodologia do Método Observacional) obteve bons resultados na mitigação e controle dos danos causados pelo movimento de massa. O monitora

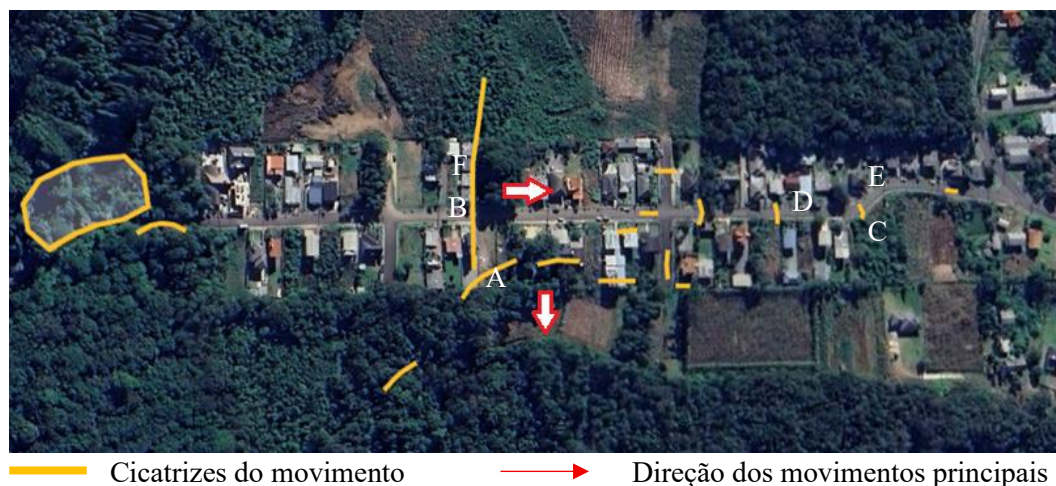
Figura 2. Mapeamento de trincas e patologia em edificações

Os movimentos de terra observados no Loteamento Orlandi apresentam uma cinemática relativamente complexa, apresentando movimentos parciais transitórios e multidirecionais. A partir do mapeamento de trincas e deformações destacados na figura 2, esses movimentos podem ser divididos em pelo menos dois conjuntos / direções diferentes (L-Oeste e N-Sul). Após o grande evento de chuva da semana 29/04 a 05/05/24, foi constatada uma aceleração de movimentos já existentes com trincas e deformações acentuadas, e o surgimento de diversos indícios novos. O movimento mais evidente, inicialmente ao longo do eixo da Rua Augusto Orlandi, deslocou vários centímetros, com abertura de trincas na parte superior do loteamento e movimentos

de compressão no pé da ruptura, com levantamento do pavimento entre a primeira transversal e a curva existente na rua principal (entre as cotas 612 e 620m). O segundo grande movimento, com direção N-S, apresentou deslocamentos laterais e verticais de grande magnitude, com abertura de trincas junto da borda sul do loteamento (a esquerda de quem sobe a Rua A. Orlandi), com até 1,5m de rejeito. Na figura 2 estão marcadas diversas trincas mapeadas as quais apresentam um formato côncavo clássico, atravessando a praça de recreação infantil e pelo menos 3 outros lotes. Um compilado de registros fotográficos dos danos na área são apresentados na figura 3.

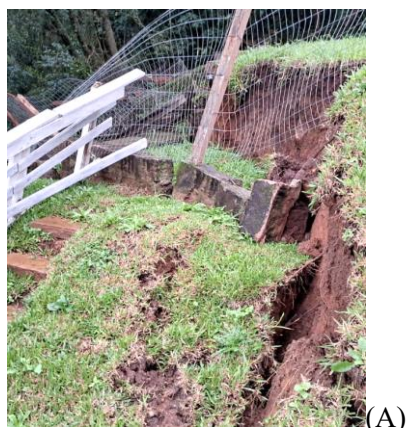
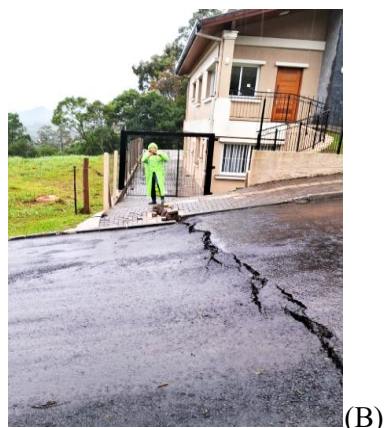
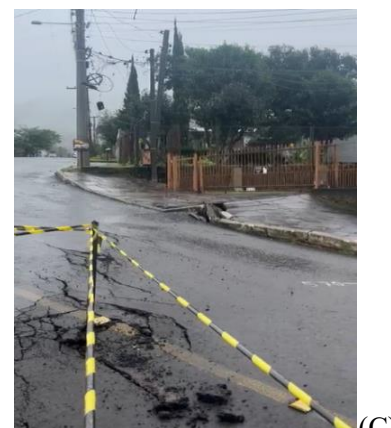
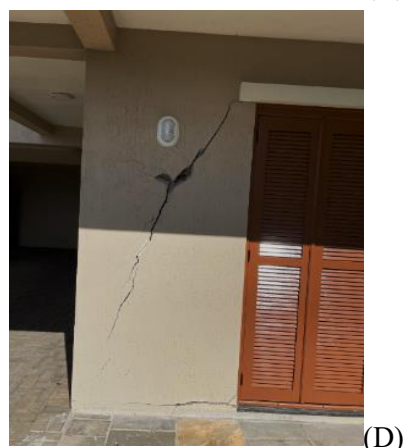
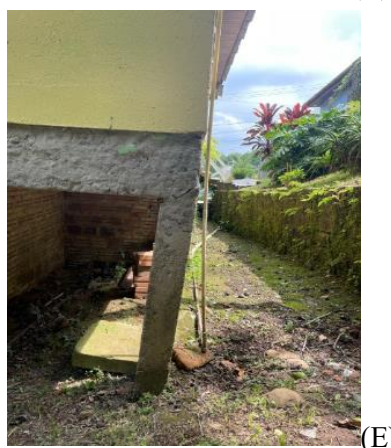
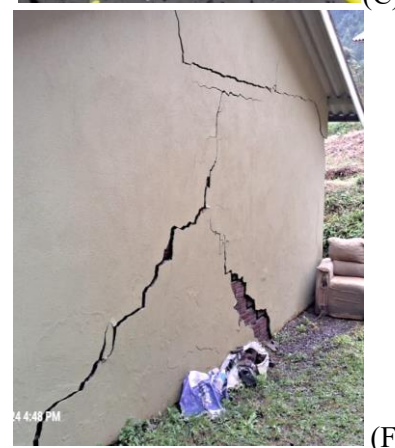
Figura 3. Registros fotográficos dos danos (trincas do terreno com rejeito, rachaduras em paredes e desalinhamento de pilares)

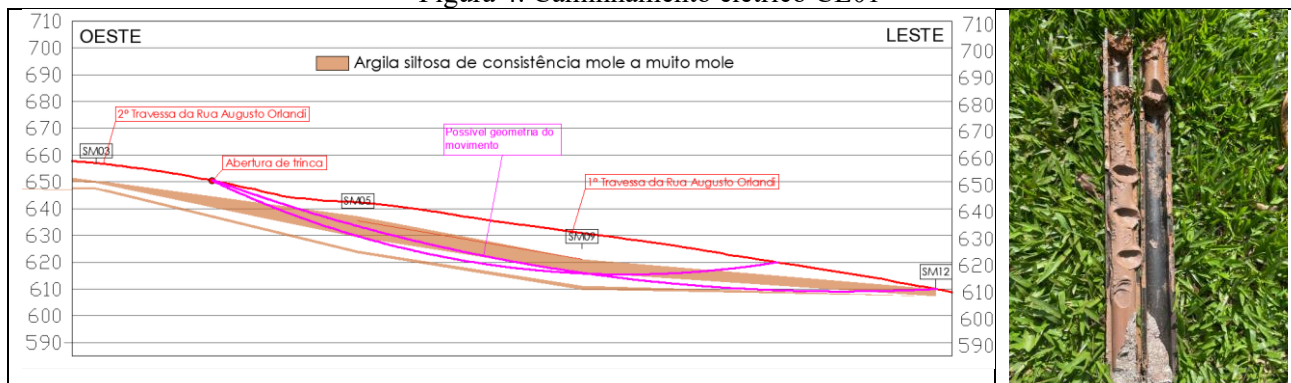
a) as sondagens acima da segunda transversal, isto é, na parte superior do loteamento e próximo da escarpa rochosa a Oeste do bairro, indicaram a presença de uma pequena camada de solo coluvionar (2-3m) seguida de uma camada de argila marrom, pouco siltosa, com baixa resistência à penetração (N_{spt} inferior a 07 golpes na SM03, mas com valores de apenas 01 golpe em SM02). Este mesmo material foi encontrado em outras sondagens, definindo uma camada argilosa que se estende subparalela à superfície em grande parte do loteamento, predominando na área centro-sul do loteamento.

c) Na parte intermediária do loteamento (entre a segunda transversal e a curva localizada na cota 613m), foram encontrados materiais argilosos moles com espessuras entre 5,0 e 8,0m (furos SM05 e SM09), em cotas mais profundas, o que tem grande importância na estabilidade. Nesta área, a abrangência da camada alcança porções mais ao Norte, conforme dados da sondagem SM10. Além disto, é importante destacar que esta camada é mergulhante no sentido NO para SE. A figura 5 apresenta essa camada ao longo do eixo da rua, bem como, o aspecto visual obtido do testemunho direto do amostrador. Sondagens executadas abaixo da cota 617m encontraram perfis de solos mais resistentes, com valores de N_{spt} crescentes com a profundidade ao longo do perfil, e com uma camada de rocha alterada impenetrável a percussão em profundidades menores (7,0 – 7,5m).

Figura 5. Camadas de baixa resistência e consistência ao longo da rua principal.

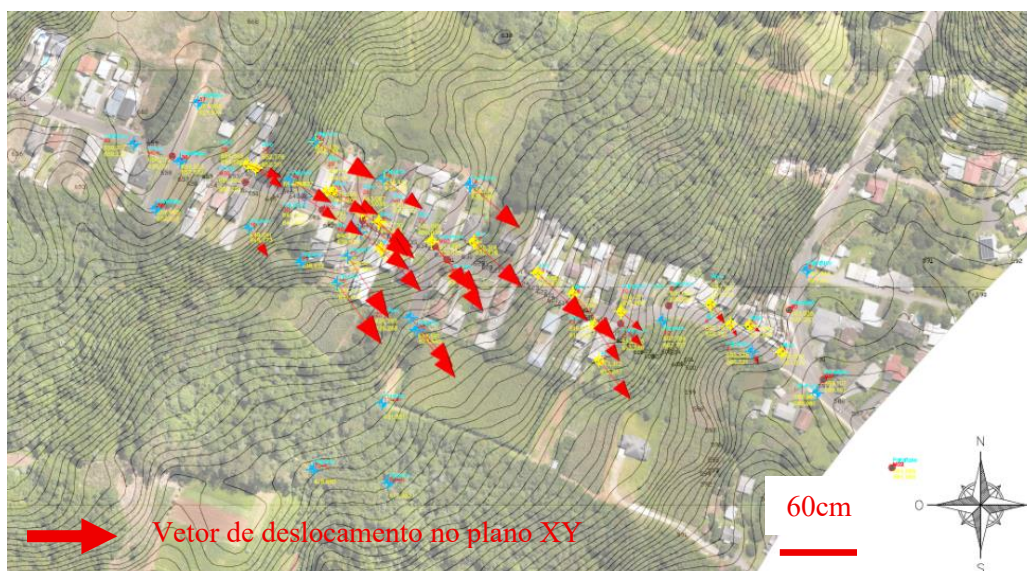
Figura 6. Vetorização dos deslocamentos após evento de Maio/24.

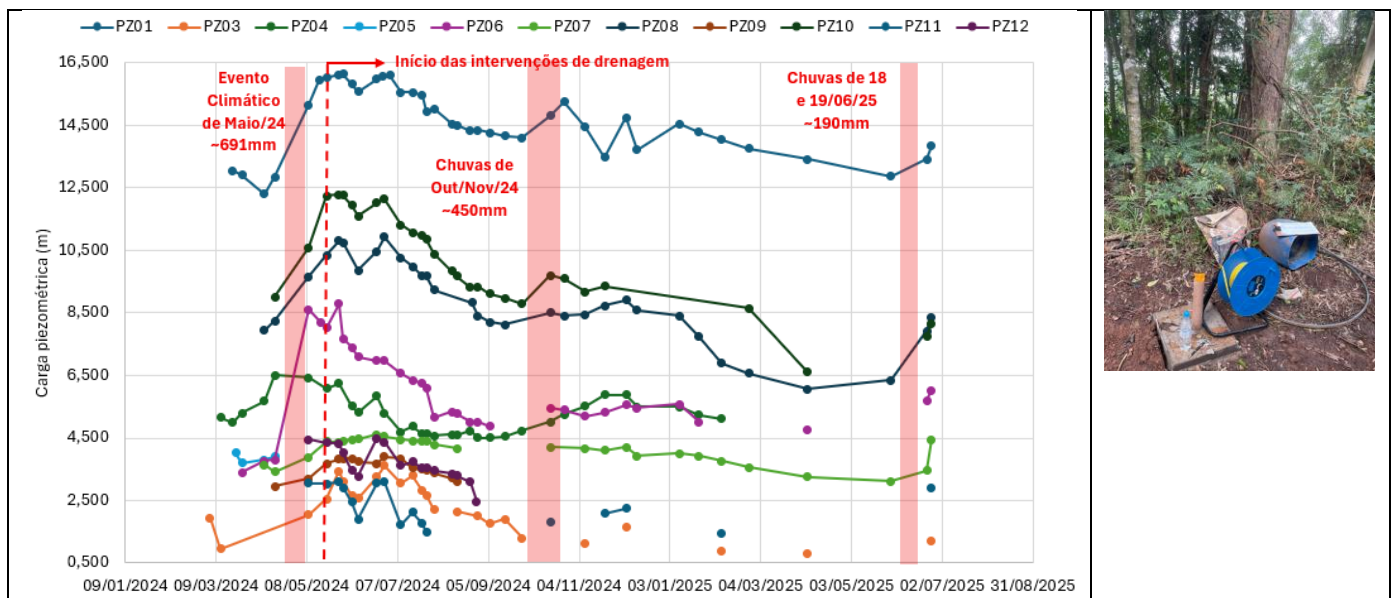
Figura 7. Piezometria (dados de Fev/24 a 20/05/24)

Em relação às condicionantes de poropressão, toda a região do entorno da Rua Augusto Orlandi é caracterizada pela presença de zonas úmidas e linhas de drenagens naturais próximas às edificações. Estas drenagens proveem de uma grande área de contribuição a NO do loteamento. Este condicionante geohidromorfológico origina fluxos d'água superficiais e subsuperficiais de sentido NO-SE. As camadas superficiais, caracterizadas por depósitos de alta porosidade e permeabilidade (talús e colúvios) tem influência direta na formação de níveis d'água transitórios mais superficiais, identificados visualmente em campo. Parecem ter influência também no aumento das poropressões em camadas mais profundas, o que é crítico na estabilidade da área, conforme observado na instrumentação (piezômetros). Ademais, as camadas de solos argilosos de consistência mole, levam à formação de um segundo nível d'água, suspenso, como pode ser observado através do piezômetro PZ06, instalado na camada de argila siltosa marrom mole a 10,0m de profundidade. E por último, há um terceiro nível d'água sobre materiais menos permeáveis. Dessa forma, foi identificado no loteamento a presença de pelo menos 03 níveis d'água (i) um superficial transitório; (ii) um intermediário, sustentado sobre a camada de argila siltosa de consistência mole e (iii) um profundo, acima do topo rochoso.

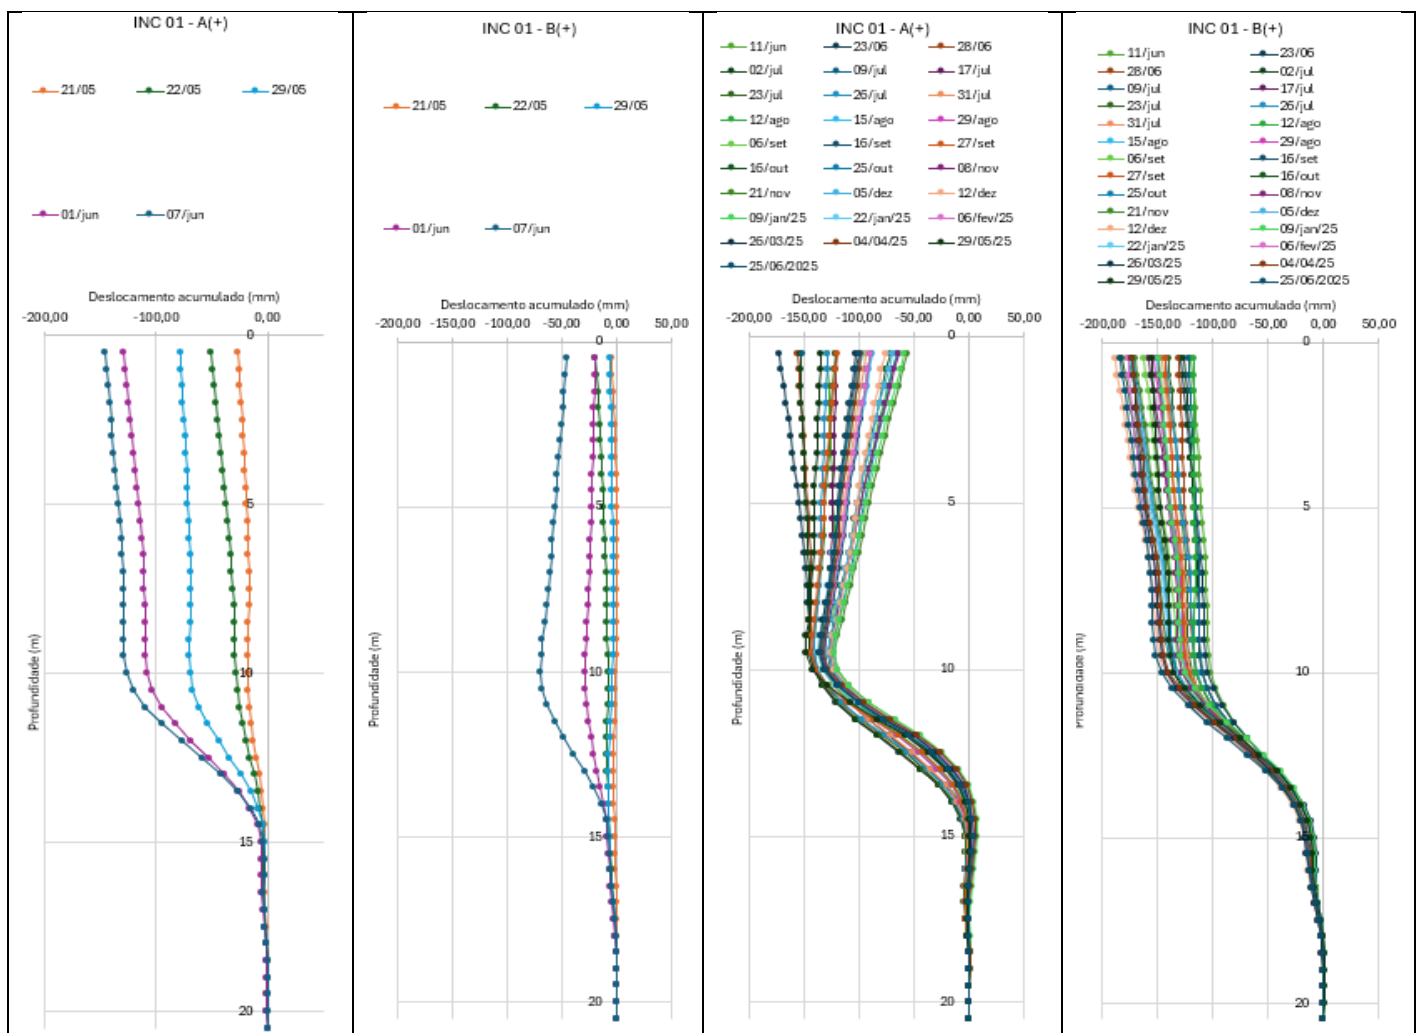
É digno de nota que, durante os dias 29/04 e 05/05/24, estava sendo executada a perfuração para instalação de um tubo de inclinômetro na área central do loteamento. Em face dos movimentos daquele período e por decorrências tais como ausência de acessos e risco de operação, a instalação do instrumento foi concluída somente em 20/05, com 20,5m de profundidade. E logo nas primeiras medidas deste instrumento já foi possível observar o acúmulo de deformações na camada mole existente entre 10 e 15m de profundidade. A figura 8 (gráficos da esquerda) apresentam as medidas no período de 21/05 a 07/06/2024.

Figura 8. Inclínômetro INC-01 – medidas de 21/05 a 07/06/24 (gráficos a esquerda) e após 11/06/24 a partir das intervenções emergenciais (gráficos da direita)

A figura 10 apresenta um gráfico-resumo das medidas do monitoramento topográfico ao longo dos meses, na qual se observa estabilização dos deslocamentos em grande parte da área. O inclinômetro localizado no centro do loteamento também apresentou redução de velocidade, e estabilização em longo prazo, conforme gráficos apresentados na figura 8 (lado direito). Por outro lado, embora os piezômetros tenham registrado tendência de redução de poropressão com a implantação das drenagens, cabe destacar a elevação de poropressões em duas ocasiões. No período de Out-Nov/24, quando no município de Gramado houve o registro de aproximadamente 450mm de chuva em 30 dias (valores de duas a três vezes acima da média mensal), e no período de 18 e 19/06/25, quando ocorreu novamente uma chuva de grande intensidade (com 189mm em 24h). Por outro lado, embora esse último evento tenha tido maior magnitude do que o evento de Nov/23, com grandes danos iniciais, desta vez não houve registros de movimentação no loteamento. A indicação dos períodos e eventos críticos de chuva ocorridos após a implantação da drenagem e a série histórica das cargas hidráulicas medidas ao longo do tempo pode ser vista na figura 7.

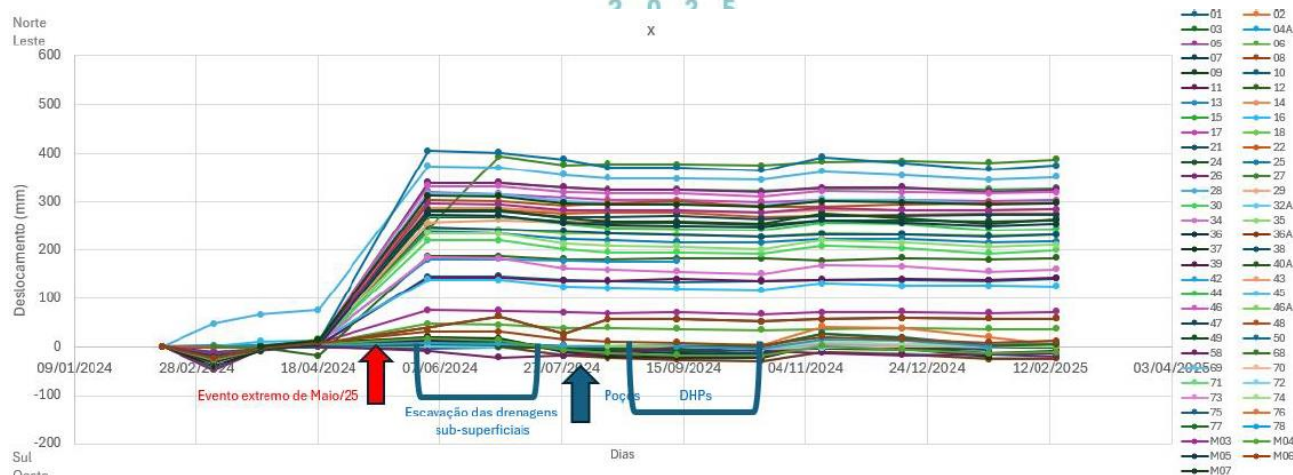
Figura 10 – Série histórica para deslocamentos sentido N-S de diversos marcos de controle.
