Diagnóstico e ações emergenciais relacionados a um grande escorregamento no Bairro Piratini Norte em Gramado/RS

RESUMO: A região denominada de Piratini Norte no município de Gramado/RS foi diretamente afetada pelo evento climático extremo de maio/24, com um rápido aparecimento de trincas em diversas edificações, rupturas das tubulações de água/esgoto, desalinhamentos de meio-fio e algumas grandes deformações no relevo (degraus e ressaltos) em poucos dias. Devido à grande amplitude do movimento de massa (1,5 ha), atingindo cerca de 35 lotes urbanos, e a ampliação da área atingida nos primeiros dias/semanas, foi promovida uma ação emergencial de avaliação das edificações para definir em conjunto com a Defesa Civil municipal, quais residências deveriam ser interditadas, por serem diretamente afetadas ou tinham algum risco, e quais estavam fora dos limites do movimento. Neste contexto, uma importante ação foi a organização de um grupo de apoio para a retirada de bens das residências que, mesmo apresentando grandes danos estruturais (trincas por deformações acentuadas), tinham uma relativa estabilidade. A retirada exitosa de muitos bens e mobiliário foi uma ação conjunta das Secretaria

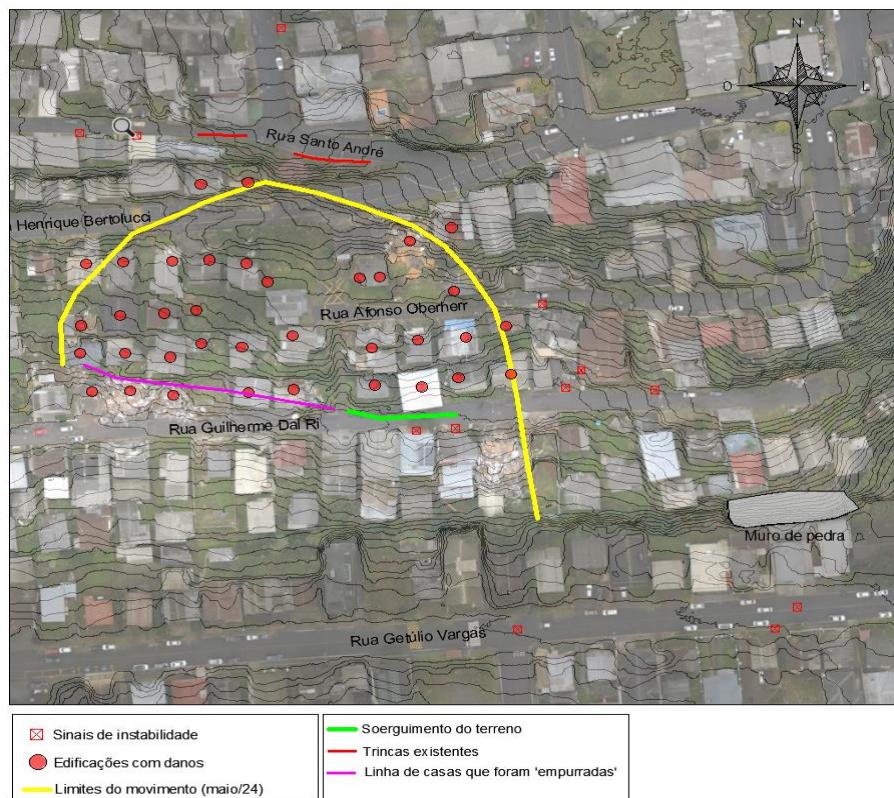
Figura 1. Limites do movimento e mapeamento dos pontos de instabilidade

Esse movimento teve seu limite superior definido pelo alinhamento interno da Rua Henrique Bertolucci e o limite inferior ao nível da Rua Guilherme Dal Ri, onde foi observado o soerguimento do asfalto. No nível desta rua na porção mais Leste, foi observada uma extensão da ruptura, atravessando a rua e atingindo cotas inferiores. Por outro lado, a oeste da Rua Guilherme Dal Ri, era perceptível um claro movimento de empurrão de residências e muros acima da rua, indicando que a parte inferior da ruptura ocorria ao longo de uma camada/contacto bem definido. Os registros fotográficos da figura 2 apresentam os principais danos observados e parte dos mecanismos do movimento descritos acima. A figura 3 apresenta cronologicamente o avanço do

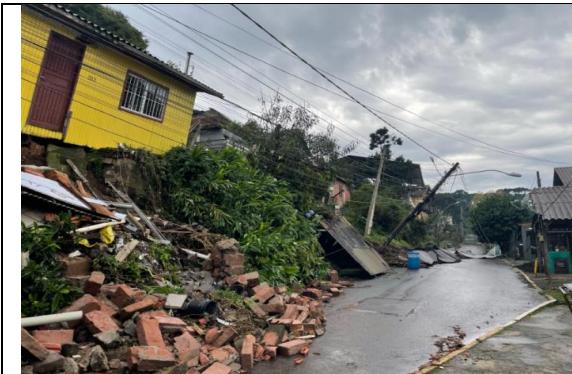
Residência na Rua Guilherme Dal Ri. Muro frontal tombado. Edificação empurrada no sentido Sul.

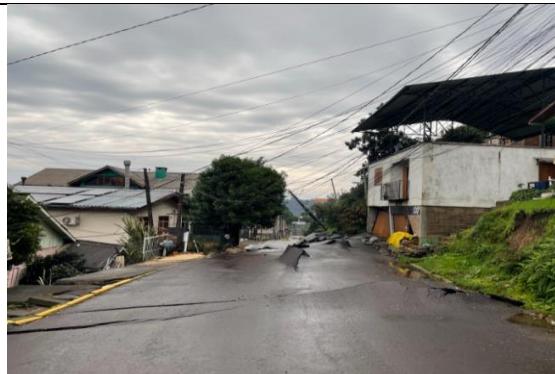
Vista L-O na R. Guilherme Dal Ri - Soerguimento do terreno e ruptura avançando para o lado Sul da Rua.

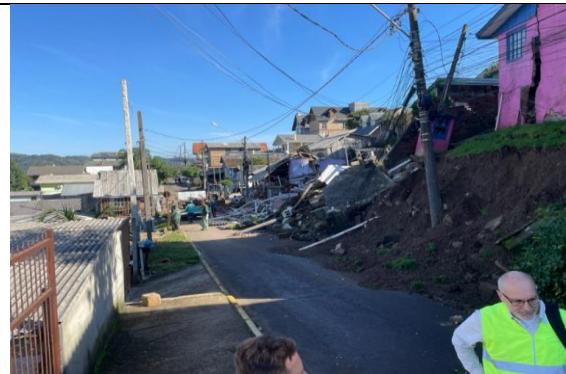
Sequência de edificações na Rua Guilherme Dal Ri, no lado Oeste sendo empurradas.

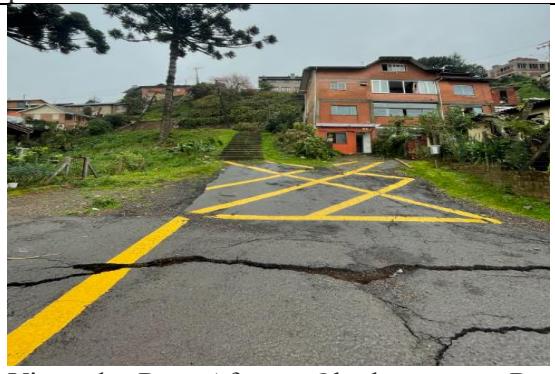
Vista da Rua Afonso Oberherr para Rua Henrique Bertolucci (montante). Deformações, trincas e degraus e edificação adernada.

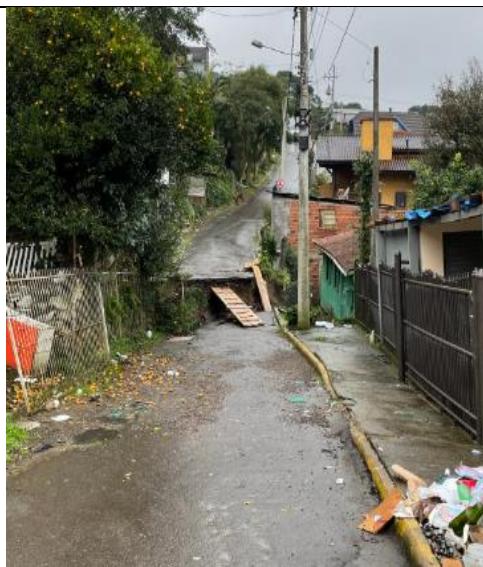
Degrado (rejeito de ~1,0m) ao nível da Rua Afonso Oberherr

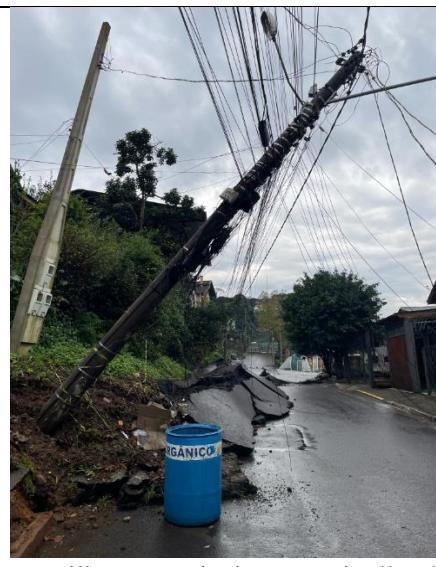
Rua Guilherme Dal Ri – Poste inclinado e soerguimento ao nível da Rua

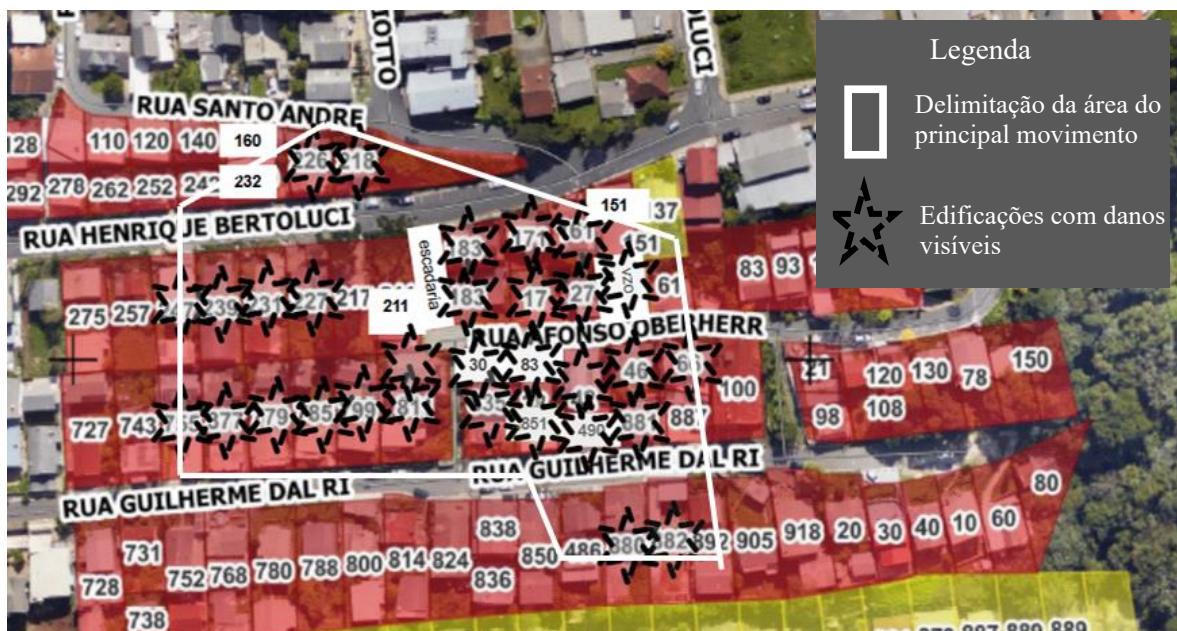
Figura 4. Mapa de interdição inicial (todos os lotes em vermelho) e área impactada mais diretamente (após sistemática avaliação de danos ao longo dos dias).

Inicialmente, tendo em vista a velocidade do movimento (cm/hora – cm/dia), e os danos visíveis associados às edificações e infraestruturas públicas, como medida preventiva foi realizada a interdição de toda área influenciada diretamente e algumas regiões além dos limites diretamente observados do movimento no inicio do evento, pela limitada compreensão do fenômeno geotécnico que estava em franca progressão. Dessa forma, após a remoção emergencial dos moradores da área pela Defesa Civil, uma das primeiras ações do grupo em resposta ao desastre foi a criação de um mapa de interdição de residências (03/06/24), montado a partir de inspeções de campo rotineiras e da avaliação dos cenários, conforme apresentado na figura 4 (lotes

na cor vermelha). Esta ação de interdição inicial, ainda com movimentações do terreno, teve o objetivo de proteger vidas num contexto de responsabilidade social e política, e muitas incertezas técnicas. Como indicação geral, após montado este mapa de interdição inicial recomenda-se (i) comunicar a população diretamente afetada, destacando as razões da adoção das medidas, e divulgar de forma objetiva através de mídias locais, e (ii) reavaliar as informações diariamente, acompanhando a evolução do fenômeno para ajustar as medidas e melhorar o entendimento do processo geotécnico. No caso descrito, haviam questionamentos sobre a extensão do movimento para montante, com possível descalçamento do nível de rocha em uma ruptura frágil, e sobre a possibilidade de atingimento das casas abaixo do movimento, o que levou à ampla interdição inicial indicada.

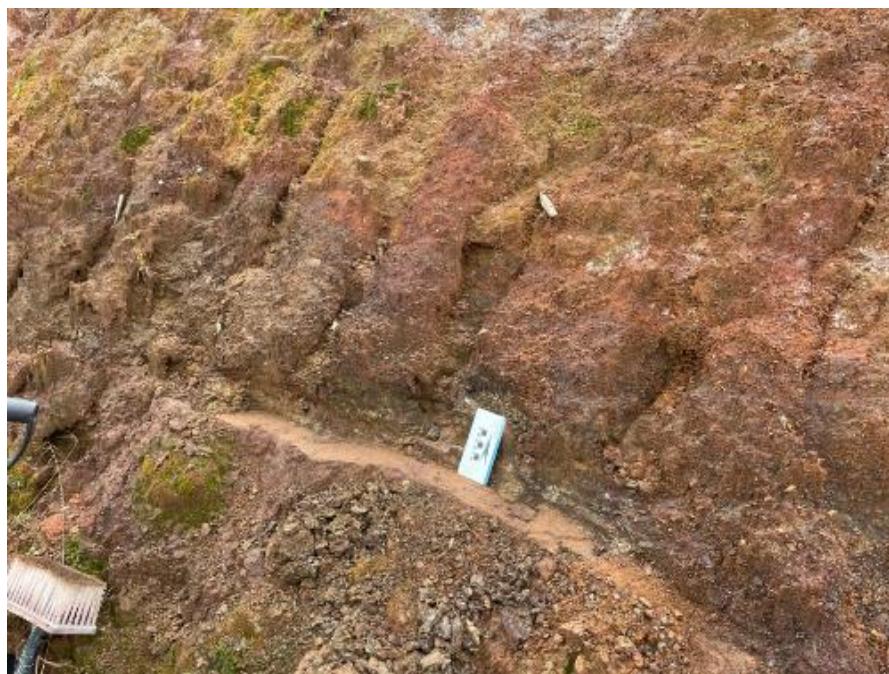
c) a geometria do movimento e, especialmente o pé da ruptura, indicava um plano de escorregamento bastante planar, em grande parte aflorando acima da Rua Guilherme Dal Ri, com exceção do limite Leste onde a contato mergulha e a ruptura atravessa esta rua. A figura 6 apresenta um trecho do plano de escorregamento como observado em campo.

Figura 6. Superfície de ruptura próximo do nível da Rua Guilherme Dal Ri (material superior removido manualmente acima do plano de ruptura)
