Inspeção Geotécnica sobre uma Estrutura de Concreto Atirantada – Estudo de Patologias e Providências Corretivas

Foi inspecionada uma cortina atirantada localizada a montante de uma edificação administrativa, localizada em uma Mina em processo de descomissionamento. Trata-se de uma inspeção periódica e visual

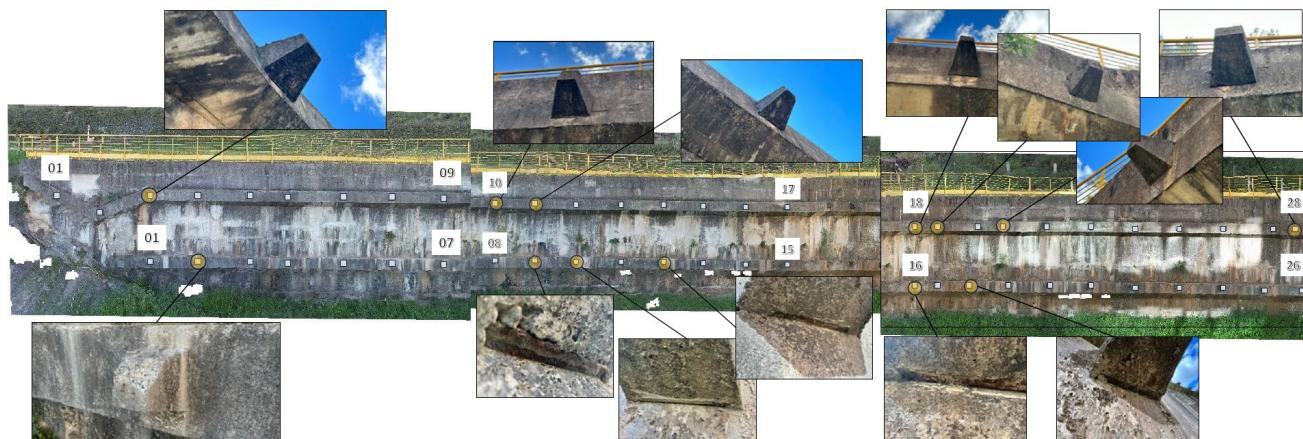
Figura 3. Avaliação Capacetes de Proteção (Tirantes 01 a 28 [Superior] e 01 a 26 [Inferior]).

Foram identificados 23 capacetes com necessidade de demolição e reexecução (destacados em vermelho). Para os tirantes em que o capacete será demolido é imprescindível uma avaliação das condições das placas e anel de ângulo (caso possua) no que se refere ao nível de corrosão, sendo recomendada a substituição para os casos em que a corrosão se encontre em nível avançado.

Considerando a demolição dos capacetes, indica-se que sejam executados os ensaios de carga nos tirantes, conforme recomendados em norma (a cada 5 anos) para verificar a situação destes, conforme será comentado abaixo, no item 3.3. Ainda, previamente a concretagem dos capacetes reexecutados, todos estes devem ser verificados quanto aos cobrimentos laterais, para o valor mínimo de 5,0cm (ABNT, 2018), de forma a se evitar reincidência das patologias em tempo futuro.

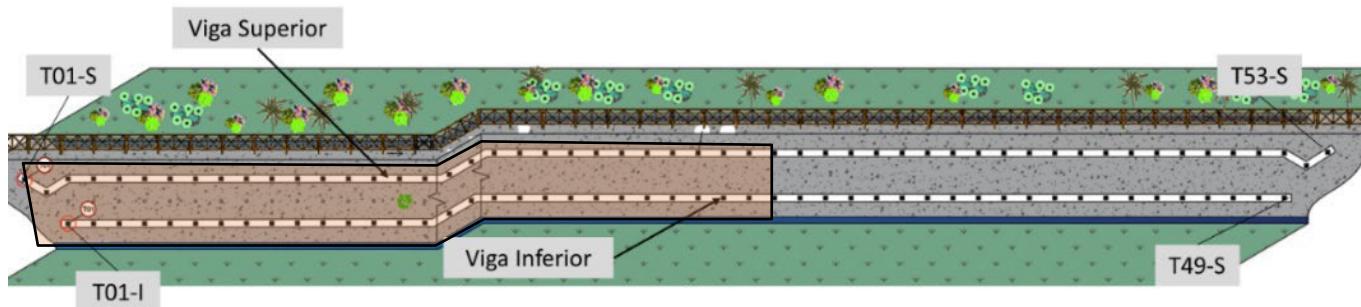
Para os painéis entende-se que há um problema generalizado de água sobre a porção esquerda, em vista frontal, conforme apresentado pela Figura 5 e Figura 6.

Constatada sobre a face do paramento a ocorrência de fungos, musgos, lodo e plantas, sendo estas plantas, de maneira específica, do tipo pteridofitas (samambaia) e arbustos herbáceos. O desenvolvimento dessa vegetação ocorre devido à presença de água (através das trincas/juntas horizontais ou drenos barbacãs) associado ao transporte de nutrientes devido ao fluxo de água subsuperficial. Desta forma, gera-se um ambiente suficiente para o desenvolvimento destas plantas. Além da condição supracitada, também ocorre infiltração de águas devido a porosidade do concreto, que por sua vez facilita o desenvolvimento de fungos, musgos e lodo sobre a face do paramento.

Na região de montante a este trecho do paramento, há uma saída de BSTC em transição com a drenagem superficial no topo do paramento de concreto, a qual é constituída por uma drenagem em meia cana com diâmetro de 40cm. Este fluxo d'água pode ser um dos fatores contribuintes no desenvolvimento de infiltrações, e das vegetações pteridófitas observadas durante a inspeção.

Figura 5. Região com Presença de Água sobre o Paramento.

- I. Remoção de toda vegetação desenvolvida em drenos barbacãs e juntas horizontais no concreto;
- II. Limpeza interna de todos os drenos da estrutura (barbacãs e DHP's);
- III. Limpeza para remoção de liquens e/ou musgos através de jatos de água comprimida em toda a superfície;
- IV. Execução de aspersão de fenolftaleína para ensaio colorimétrico e qualitativo no que se refere a carbonatação. Deve ser avaliada a profundidade e se a carbonatação atinge o aço estrutural. Em caso positivo um reparo sobre o local deve ser realizado. Os ensaios devem ser realizados conforme os trechos com círculos vermelhos dos registros apresentados pelo item 2.3, totalizando 23 pontos.

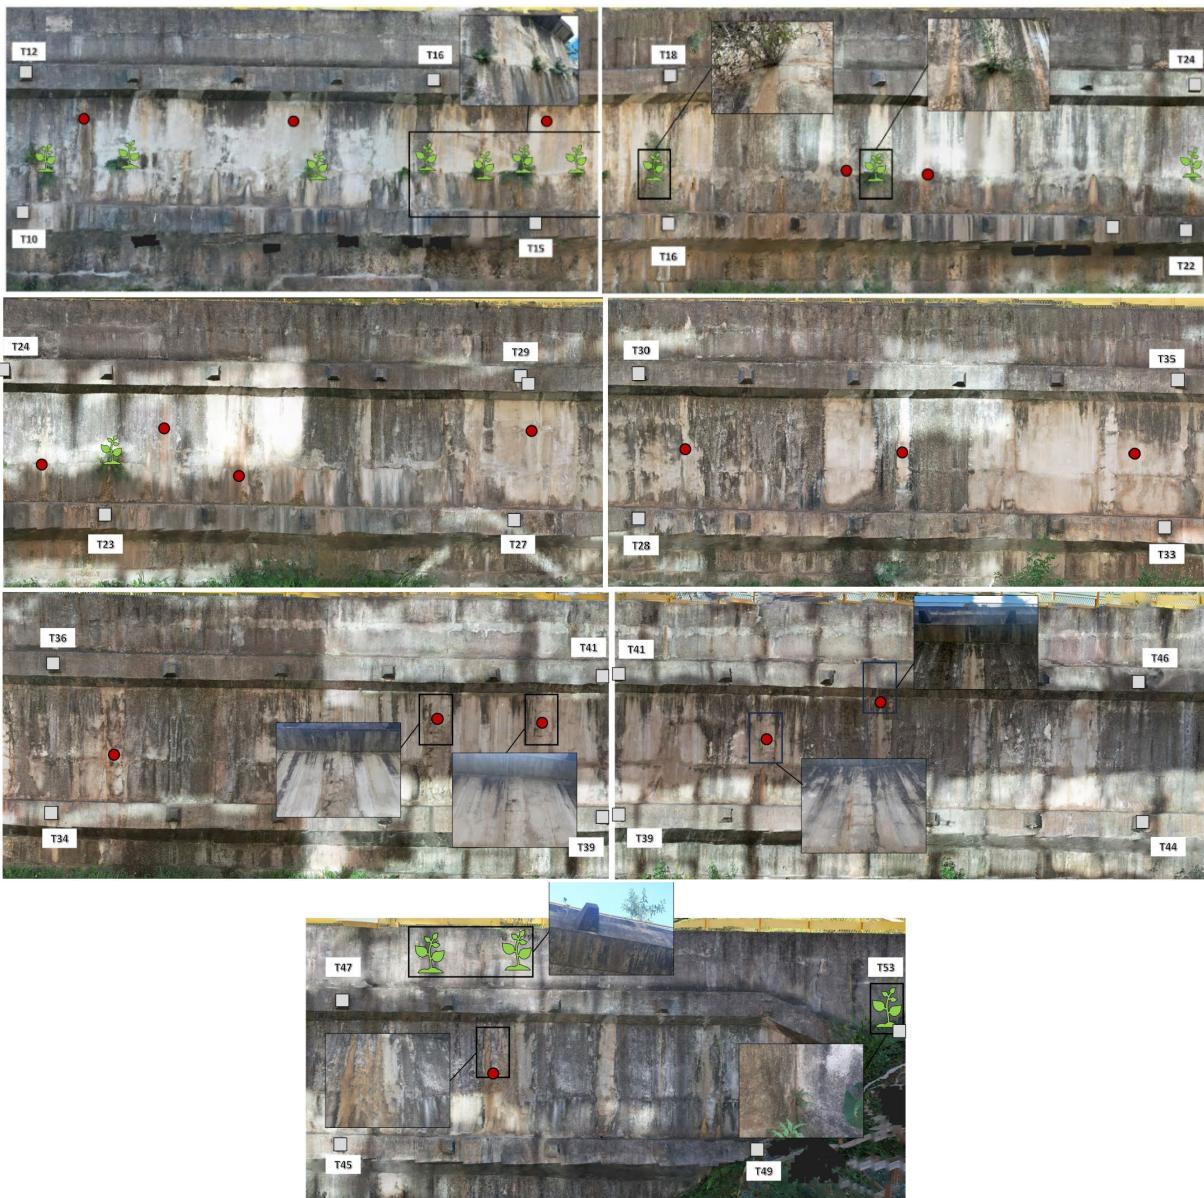
Figura 6. Avaliação Painel/Laje Vertical (Tirantes 01 a 53 [Superior] e 01 a 49 [Inferior]).

Interpreta-se que há ocorrência mecanismos de deterioração relativos à armadura através da despassivização por carbonatação sobre diversos trechos do painel. Este processo se inicia sobre a superfície do concreto, onde é formada a frente de carbonatação, avançando em profundidade até atingir as armaduras. O concreto normalmente possui meio alcalino entre 12,6 e 13,5; e o “pH pode reduzir para próximo de 8,5 quando o processo de carbonatação é iniciado, o que acarreta a despassivização do aço, corrosão das barras da armadura, podendo a longo prazo gerar colapso da estrutura” (POLITO, 2006). A carbonatação acontece quando o hidróxido de cálcio se transforma em carbonato de cálcio (Metha e Monteiro, 2008).

Foram observados trechos em que possivelmente foram realizados reparos anteriormente. Os círculos destacados em vermelho são pontos em que devem ser confirmados os processos de carbonatação através de ensaios, conforme será descrito no capítulo seguinte.
