Descomissionamento e recuperação de cortinas atirantadas na BR-158 em Santa Maria/RS após eventos climáticos de 2024

RESUMO: O presente artigo apresenta o caso de descomissionamento e recuperação estrutural de cortinas atirantadas na rodovia BR-158, em Santa Maria/RS, com ênfase no segmento do km 320+770. As contenções apresentavam sinais de degradação variáveis e essa em destaque de colapso iminente, como subsidência da pista e trincas longitudinais, agravados pelos eventos climáticos extremos de 2024 no Rio Grande do Sul. Esses eventos expuseram fragilidades estruturais associadas a deficiências nos sistemas de drenagem e à perda de resistência de solos residuais e colúvios subjacentes. As investigações geotécnicas realizadas incluíram sondagens a percussão e mistas, além de inspeções visuais e mapeamentos geológicos. Identificou-se um perfil de solo heterogêneo, composto por arenitos friáveis da Formação Caturrita, siltitos e colúvios com baixa coesão e alta suscetibilidade à saturação. A solução envolveu o descomissionamento das estruturas comprometidas e implantação de grelha atirantada com novo arranjo de tirantes, fundações com estacas raiz e drenos horizontais profundos (D

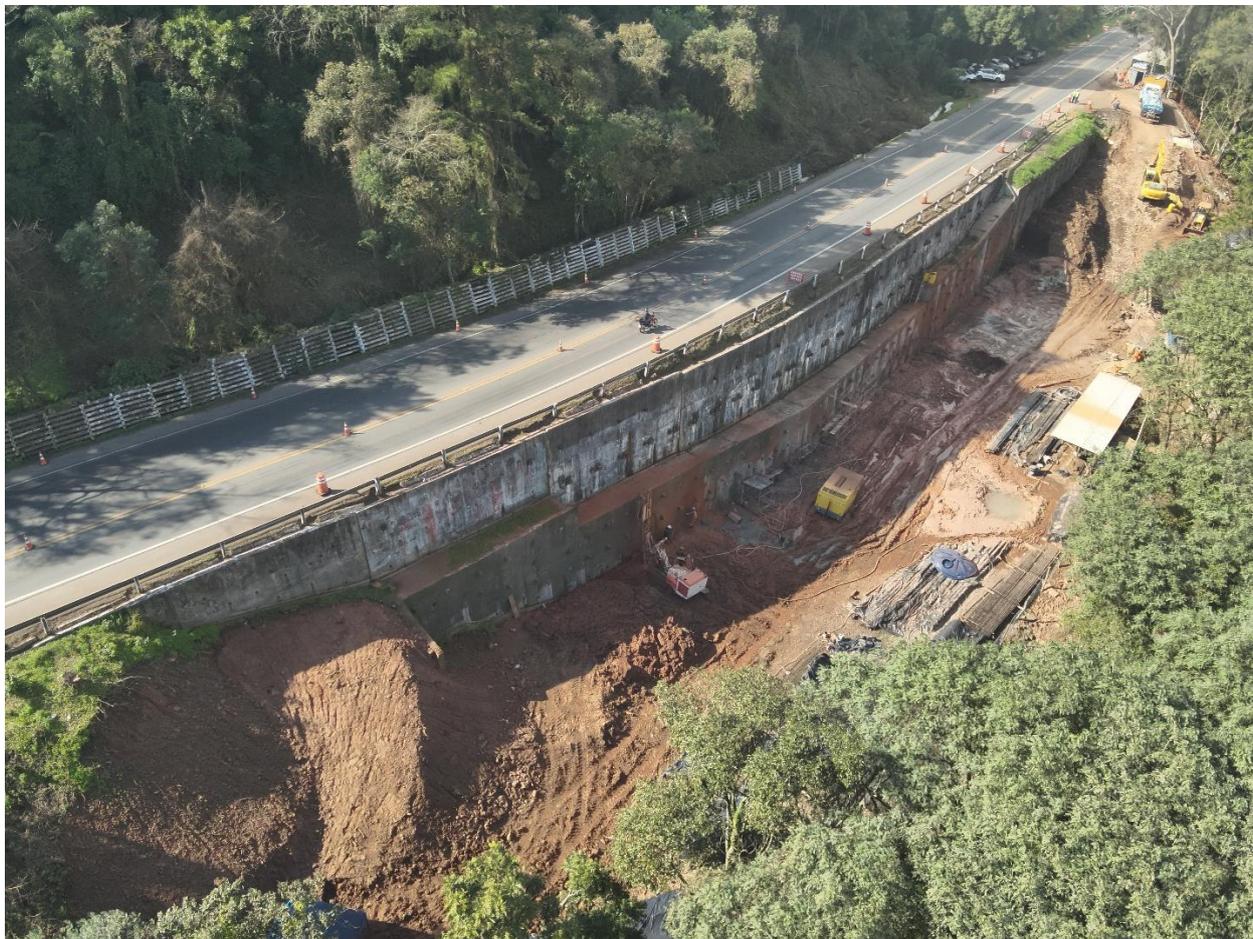
Figura 1. Vista área da cortina do km 320+770 – T19

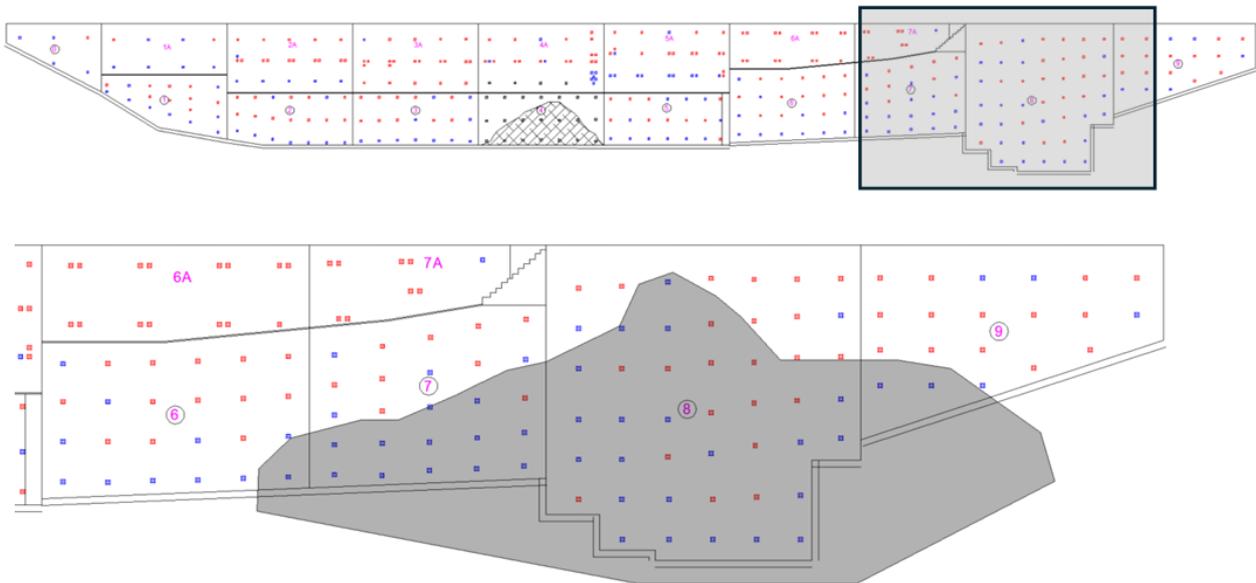
No segmento específico do km 320+770 (cortina T19), trata-se de uma cortina com 10 segmentos de juntas verticais sendo 17 painéis. A altura máxima corresponde a 14 m exposto, conforme levantamento topográfico, junto ao painel 8. Sete dos 10 segmentos são escalonados. Os tirantes na maior parte são barras roscadas, bastante deteriorados, com corrosão e perda de roscabilidade, os diâmetros de 30 mm com carga de trabalho 200 kN. Nota-se no paramento superior uma quantidade grande de tirantes em duplicidade, capacetes

reforçados, entretanto, aparentemente um faceamento mais jovem, menos deteriorado o que está relacionado a perda de capacidade de ancoragem por fluência, ou comprimentos de ancoragens curtos, ou ainda (menos provável) excesso de atrito nos tirantes executados, que proporcionaram repetições de perfurações e reinjeções excessivas naquela ocasião. Marcante também são as patologias de juntas horizontais. Em especial a que acomete o painel 8 na posição entre a segunda e terceira linha de tirantes de baixo para cima. Neste local, ocorre uma abertura por flexão da junta com um painel que contém 45 tirantes, sendo que em torno de 50% dos tirantes não estão mais em funcionamento no painel.

As inspeções revelaram deterioração significativa dos painéis, com fissuras verticais, destacamento local de concreto e deslocamentos laterais superiores a 40 mm em setores críticos. A pista apresentava sinais de subsidência, relacionados à perda de resistência do solo de fundação e à obstrução do sistema de drenagem superficial.

Apontou-se a inexistência de funcionalidade de drenos profundos como fator determinante para a elevação da pressão neutra e instabilização progressiva. As análises retroativas indicaram fator de segurança (FS) original de 1,08, abaixo dos níveis recomendados, demandando intervenção imediata com reconfiguração da geometria estrutural e reforço da base de fundação. A caracterização geométrica e funcional do sistema foi essencial para a definição das medidas de descomissionamento e reprojeto adotadas.

Figura 3. Cadastro simplificado da cortina T19. Tirantes azuis a priori não estão em carga, conforme inspeção.

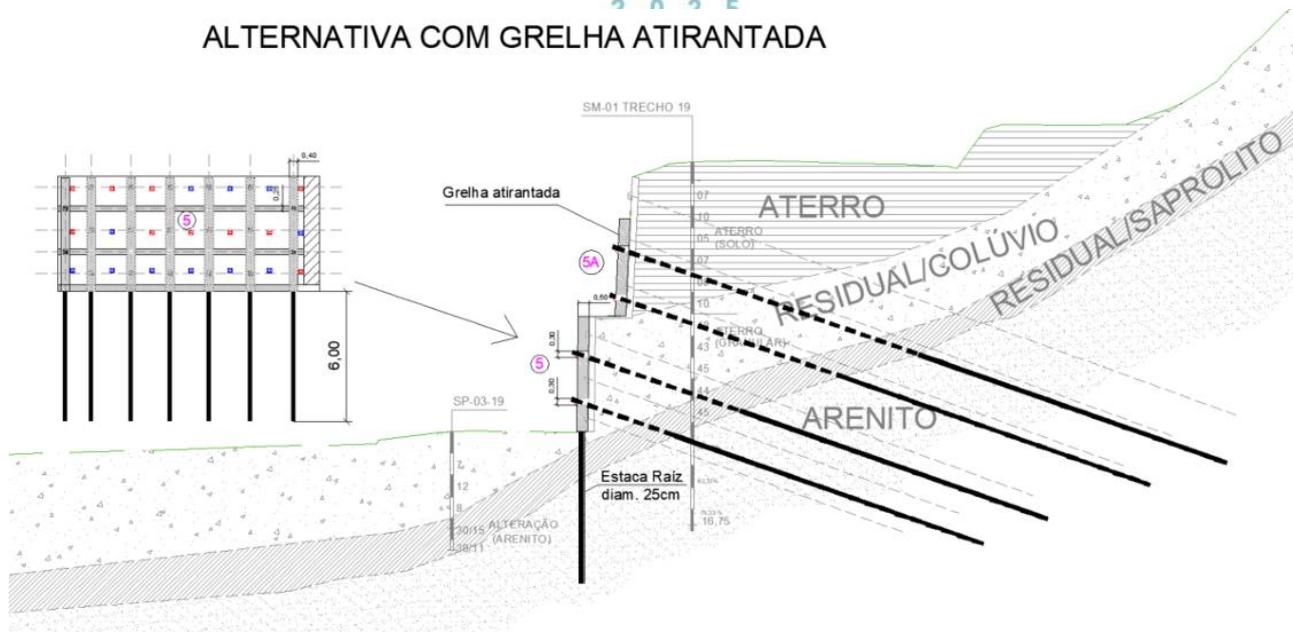
Figura 4. Alternativa com grelha atirantada foi a concepção convergente a execução do descomissionamento da cortina existente T19.

No km 320+770 da BR-158 foram avaliadas quatro alternativas principais para a reabilitação da contenção existente: (1) nova cortina justaposta; (2) cortina afastada do terreno; (3) cortina de grelha atirantada utilizando como paramento a cortina existente; (4) Contrafortes estaqueados.

Dentre essas opções, a alternativa (3) foi selecionada como solução definitiva, por apresentar maior compatibilidade com o ambiente geológico local, permitir execução por etapas e viabilizar o controle de esforços atuantes nos painéis, bem como permite uma sequência executiva mais ajustada e possibilitada a tomada de decisões simplificadas em termos de alterações, em suma, corresponde a uma estrutura mais resiliente especialmente durante a execução. Essa alternativa compreende a instalação de grelha de concreto armado com melhoria no sistema de drenagem profunda (DHPs).

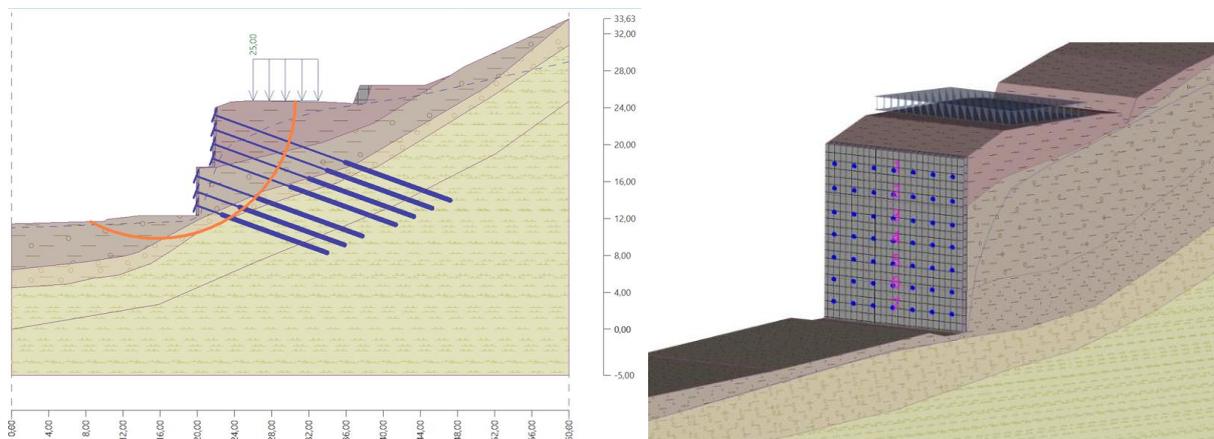
Figura 5. Análise de estabilidade global considerando tirantes com carga de trabalho de 210 kN e espaçamento de 2,0 m (vertical e horizontal). (a) seção escalonada; (b) 3D do painel 8.

A análise de estabilidade global foi realizada no software Geo5 pelo método de Bishop e Morgenstern-Price. Os fatores de segurança mínimo objetivados foi de 1,5 (ver Figura 5).
