## Estabilidade de Talude em Arenito Brando de 3<sup>a</sup> categoria e circulação hídrica: caso de obra na rodovia SP-147

Joana Rott

André Querelli

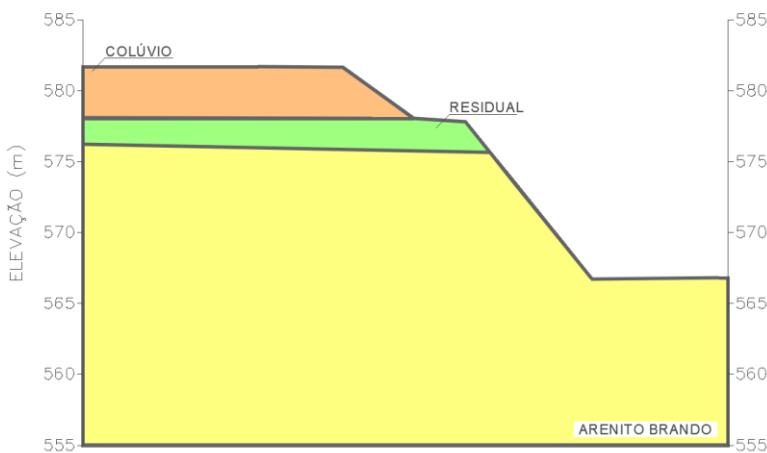
A camada superficial é composta por colúvio, uma mistura de fragmentos de rocha e solo pouco consolidada e suscetível à erosão. Abaixo, encontra-se o solo residual, derivado da decomposição da rocha matriz, que atua como transição entre o colúvio e a camada de arenito. Por fim, há uma camada de arenito brando, uma rocha sedimentar de baixa resistência. A estratigrafia do solo é demonstrada na Figura 1.

A camada de arenito revelou dobras que indicam áreas no maciço com maior propensão a deslizamentos ou rupturas, especialmente sob condições de sobrecarga ou variações na umidade. No entanto, quando essas dobras estão orientadas no sentido do talude, elas promovem uma maior continuidade das camadas e ajudam a distribuir as tensões de maneira mais uniforme ao longo do maciço, reduzindo o risco de falhas localizadas.

Figura 1. Estratigrafia da seção analisada.

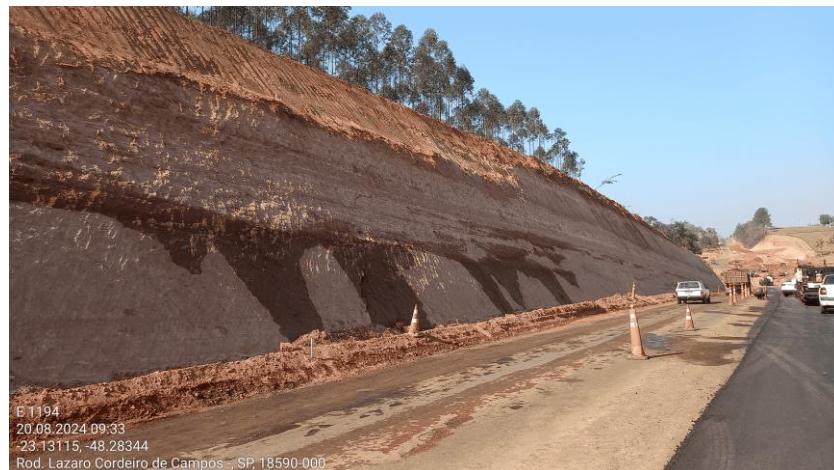
Durante visita ao local, observou-se na face do talude camada predominante de arenito, demonstrada na Figura 2, e a presença de veios de água que percolam entre as fissuras naturais do material rochoso, indicando zonas de infiltração.

Figura 2. Talude analisado.

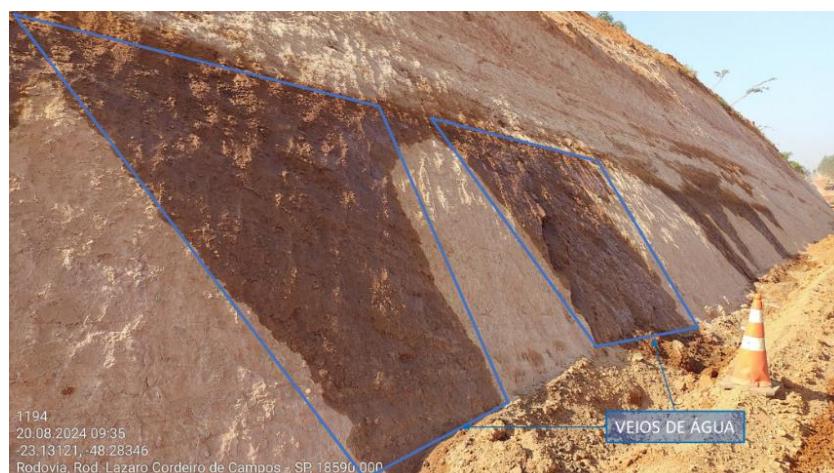
A Figura 3 evidencia a presença de veios que indicam circulação hídrica no interior do talude.

Figura 3. Veios de água na face do talude.

Outro aspecto significativo observado durante a inspeção foi a presença de veios d'água aflorando nas faces dos taludes, mesmo em plena estação seca. Esse fenômeno indica a presença de nível d'água, o que pode comprometer a estabilidade das encostas ao longo do tempo, especialmente em períodos de chuvas intensas. A presença constante de água acentua a necessidade de soluções de drenagem eficazes. Diante disso, foi recomendado a implementação de drenos horizontais profundos (DHP's) para controlar a infiltração e aliviar a pressão hidrostática nas encostas, garantindo a estabilidade dos taludes e minimizando o risco de erosão e deslizamentos.

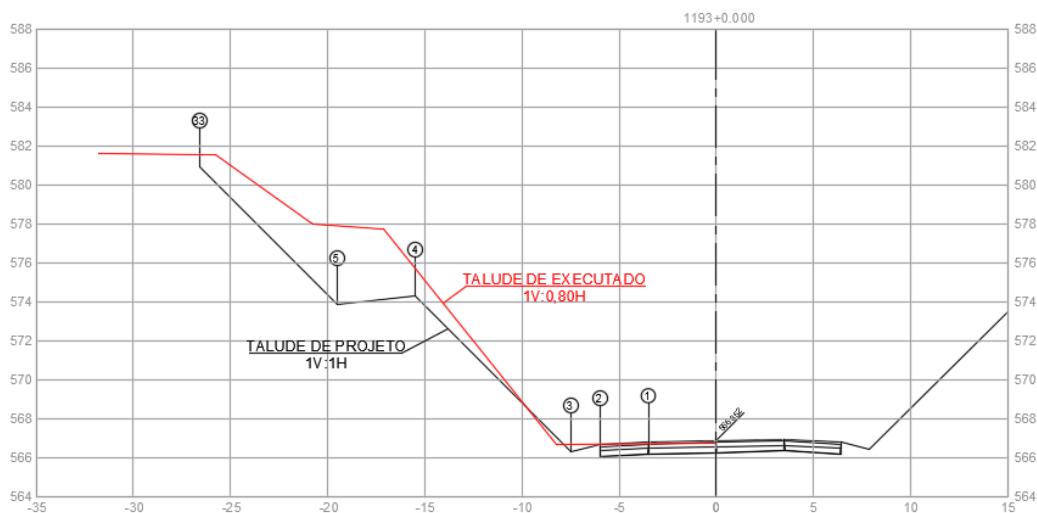
A identificação do arenito brando apenas durante a fase de execução inviabilizou a escavação com o equipamento disponível no canteiro - uma escavadeira hidráulica convencional -, o que impossibilitou a continuidade dos trabalhos conforme previsto no projeto geométrico originalmente elaborado com base nas sondagens iniciais. Na Figura 4, observa-se a discrepância nas inclinações entre o talude de projeto e o executado.

O projeto original previa taludes com uma inclinação de 1V:1H, no entanto, nessa seção específica, os taludes apresentam uma inclinação mais acentuada, com 1V:0,8H. Além disso, houve uma variação significativa na altura da berma entre taludes, estando aproximadamente 4 metros acima da altura projetada.

Figura 4. Seção Transversal de projeto versus executado.

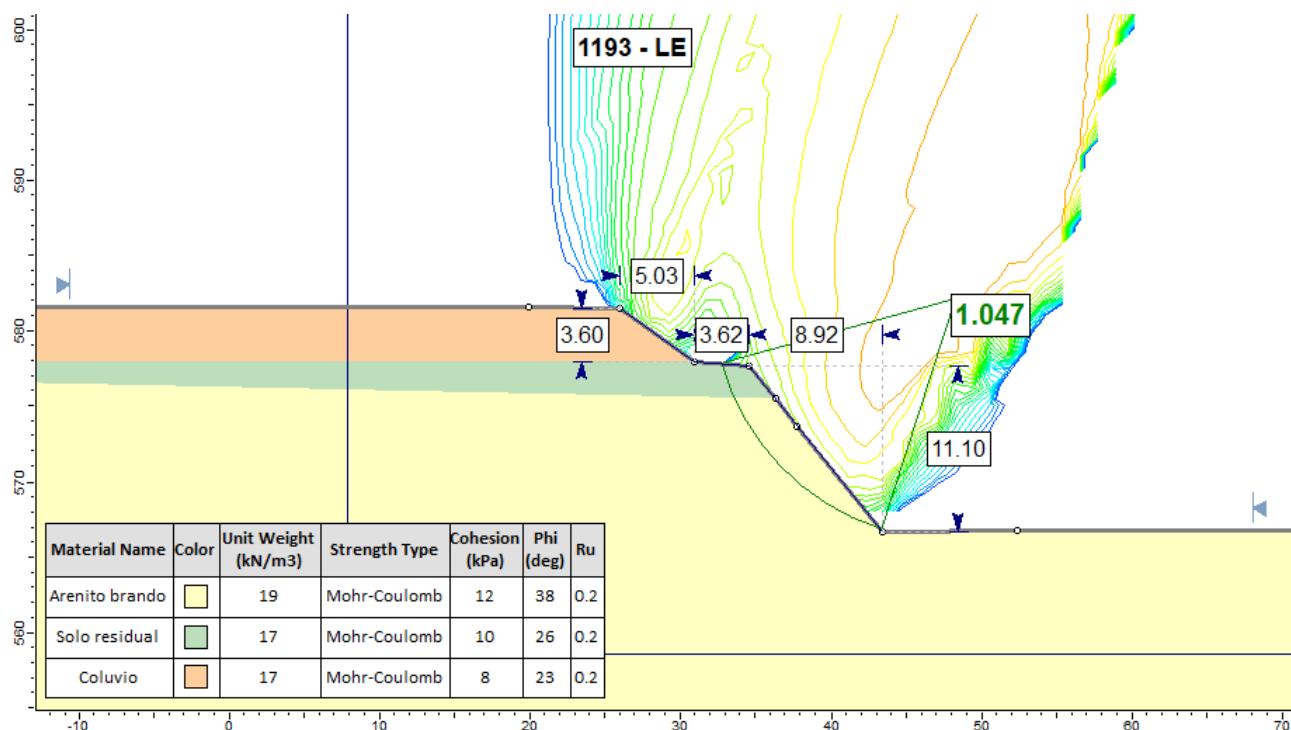
Foi analisada a condição executada inicialmente, com talude de 11,10m de altura e inclinação 1,00V:0,80H, seguido de uma berma de 3,62m de largura e outro talude de menor altura, com 3,60m de altura e inclinação 1,00V:1,40H. Por meio da análise por carregamento estático realizada, obteve-se um fator de segurança INSATISFATÓRIO (FS<1,40). A Figura 6 mostra o resultado desta análise.

Figura 6. Condição executada inicialmente (FS=1,047).

Para alcançar o fator de segurança mínimo exigido, é fundamental realizar o abrandamento da parte superior do talude, ajustando sua inclinação para 1,00V:1,50H. Além disso, o talude inferior também precisa passar por um ajuste, sendo necessário alterar sua inclinação para 1,00H:1,00V, limitando a altura máxima a 9 metros. Com isso, a Figura 7 mostra que o fator de segurança se torna SATISFATÓRIO (FS>1,40).

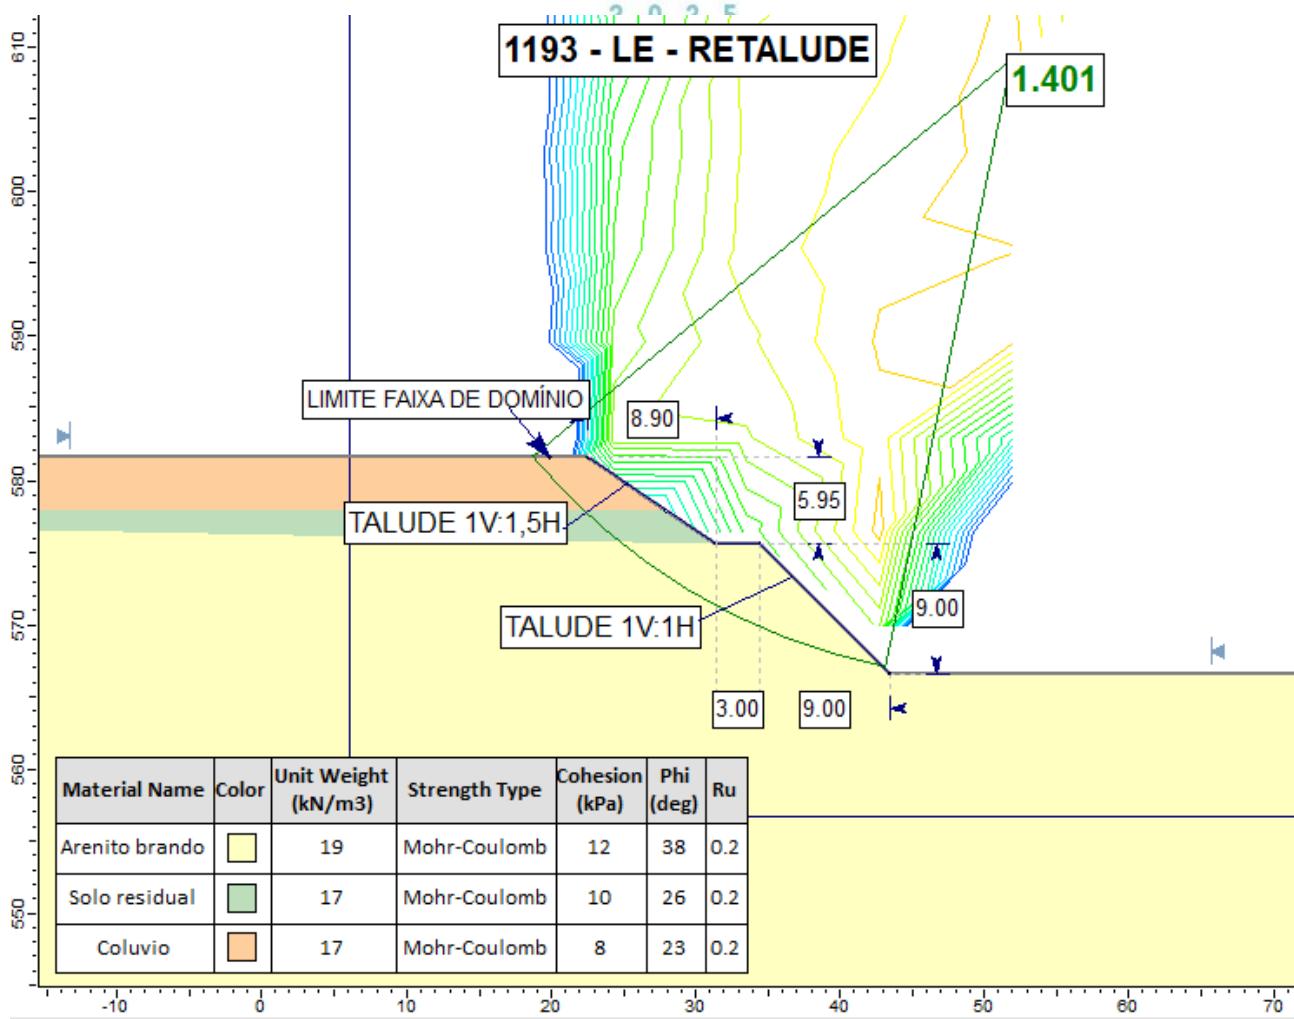
Figura 7. Condição com retalude (FS=1,401).
