Monitoramento Geotécnico da Estabilização de Talude do km 68 na BR-459 (Sul de Minas): Análise Pré e Pós-Intervenções

RESUMO: Este artigo técnico apresenta uma análise detalhada do comportamento geotécnico de um talude localizado na BR-459, na região Sul de Minas Gerais, com base em um programa de monitoramento realizado antes e após a implementação de uma solução de engenharia para estabilização. O estudo tem como objetivo avaliar a efetividade das medidas adotadas e fornecer subsídios para futuras intervenções em contextos geotécnicos similares. A metodologia envolveu a instrumentação geotécnica do talude previamente à intervenção, com a instalação de inclinômetros, indicadores de nível d'água e marcos superficiais. Durante a fase inicial, os dados coletados permitiram identificar os mecanismos de instabilidade e definir os parâmetros críticos de movimentação da encosta. Após a execução das obras de estabilização, o monitoramento foi retomado para quantificar a evolução das deformações, avaliar a resposta do nível freático e validar a adequação do projeto às condições geotécnicas locais. A análise comparativa dos dados obtidos pré e pós-intervenção demonstrou uma significativa r

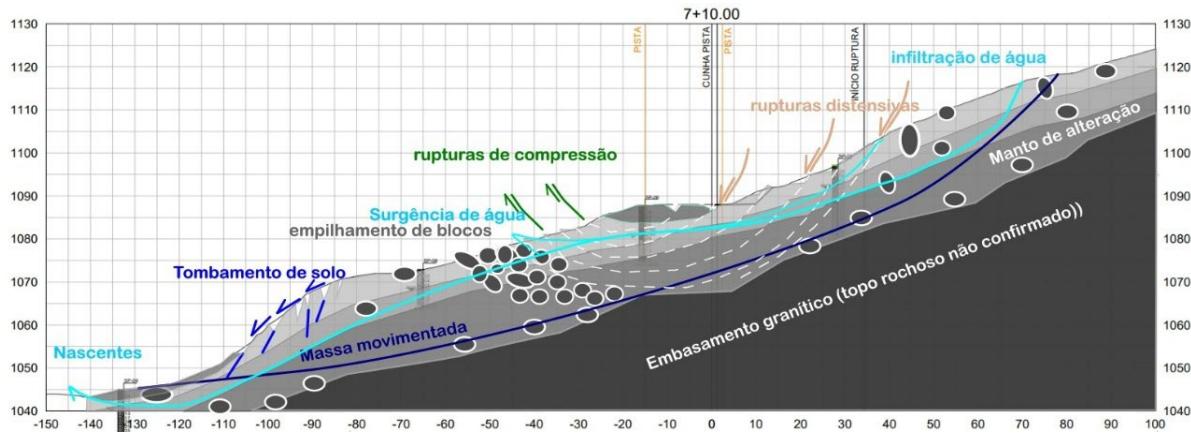
Do ponto de vista geotécnico, o talude afetado encontra-se sobre uma sequência de solos com baixa capacidade geotécnica, predominantemente argilosos, com baixa compactação natural, elevada plasticidade e condutividade hidráulica heterogênea. Esses materiais, típicos de áreas de talvegue, apresentam sensibilidade elevada à variação de umidade e baixa resistência ao cisalhamento quando saturados. Além disso, observou-se fluxo intenso de água subterrânea na região da ruptura, associado à presença de bueiros transversais de 60 cm com danos em sua base e trincas nos dispositivos de captação. Essa condição favoreceu a infiltração de água no maciço e o fenômeno de piping, com escoamento de sedimentos entre matacões, tanto a jusante quanto a montante da pista. A heterogeneidade do solo coluvionar granítico e a presença de solo aluvionar de baixa competência sob o aterro, identificada em sondagem junto ao talvegue, contribuíram para a instabilização e reacomodação das camadas de solo.

Figura 1. Seção esquemática do km68.

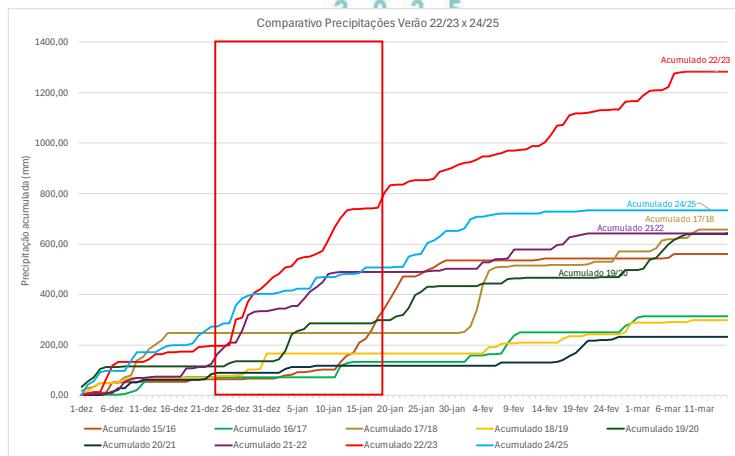
A Figura 2 ilustra o comparativo de precipitações acumuladas nas últimas décadas, destacando o volume atípico do verão de 2022/2023. Esse aumento abrupto da umidade favoreceu a percolação de água pelo maciço e contribuiu para o comprometimento da estabilidade global do talude, como evidenciado pelos registros de campo, que mostraram fissuras longitudinais, recalques diferenciais e abatimento da plataforma.

Figura 2. Comparativo de precipitações acumuladas entre dezembro e março dos últimos 10 anos na região do Sul de Minas Gerais – Estação Pluviométrica Ipuíuna (Sensorii).

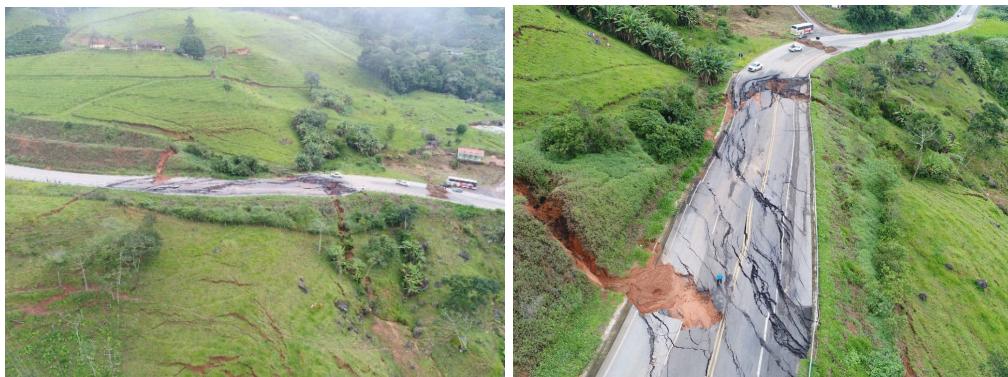
Esse aumento abrupto da umidade promoveu percolação intensa de água no interior do talude, comprometendo sua estabilidade. As consequências foram observadas sob a forma de abatimentos generalizados, fissuras longitudinais e perda de suporte da plataforma, como evidenciado pelos registros de campo.

Figura 3. Registros fotográficos – Ruptura do km68.

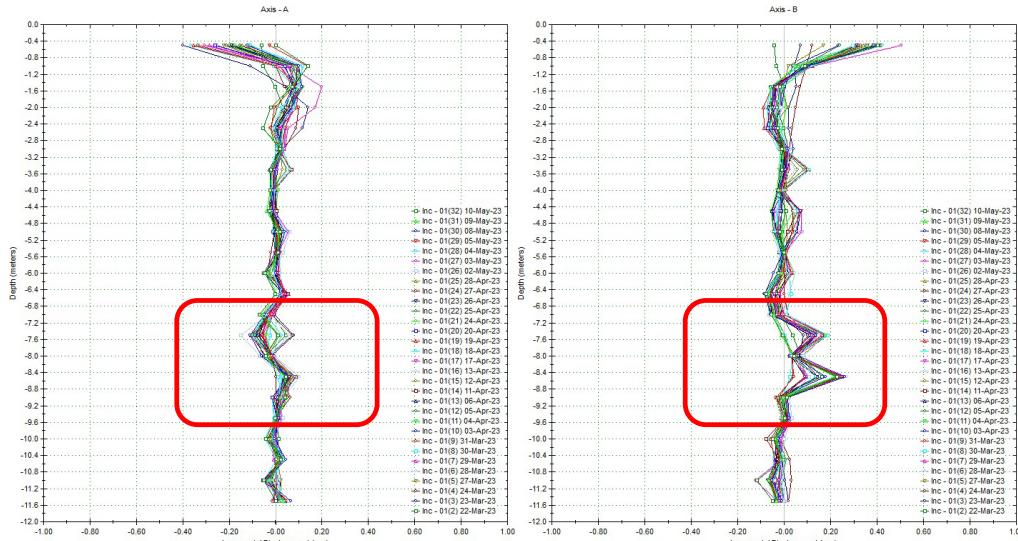
As leituras da instrumentação implantada na fase de diagnóstico foram essenciais para a caracterização do mecanismo de ruptura e a definição da estratégia de estabilização. Os inclinômetros registraram deslocamentos horizontais entre 7,5 m e 8,5 m de profundidade, cujas leituras até a data de 10 de maio de 2023 são apresentadas na figura 4, indicando a presença de uma superfície de ruptura rotacional profunda. A configuração das leituras confirmou a hipótese levantada na etapa de inspeção visual, atribuindo o escorregamento à perda de resistência ao cisalhamento causada por saturação do solo.

Figura 4. Perfil de deslocamento típico do inclinômetro, com destaque para o intervalo de 7,5 a 8,5 m de profundidade.

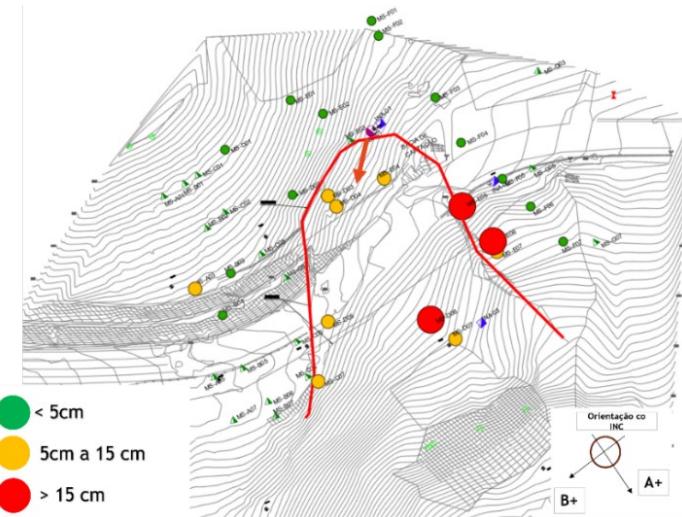
Os marcos superficiais indicaram recalques progressivos, com deformações verticais mais acentuadas nas regiões próximas à ruptura e ao eixo da pista (até 420 mm no período de acompanhamento até o início da

obra). Os deslocamentos apresentaram correlação direta com os períodos de chuvas intensas, evidenciando a influência das variações do nível freático na evolução da instabilidade.

Figura 5. Magnitude acumulada dos deslocamentos dos marcos superficiais.

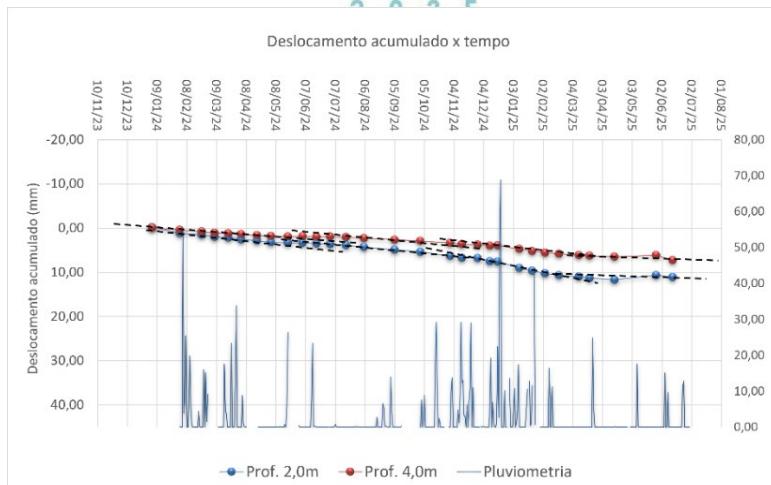
Os inclinômetros, por sua vez, registraram deslocamentos horizontais com velocidades inferiores a 0,02 mm/dia, correspondendo, em média, a 7 mm/ano. Esses valores se concentram em trechos residuais da encosta não abrangidos pelas obras de contenção. A interpretação desses dados, à luz da classificação de Cruden e Varnes (1996), enquadra o comportamento como uma movimentação muito lenta (como mostrado na tabela 2), o que é tecnicamente compatível com uma encosta estável em condições operacionais seguras.

Figura 7. Deslocamento acumulado x tempo - inclinometro INC-02 – localizado a jusante.
