# Escorregamento do km 68 na BR-459MG: Eficiência Operacional e o Papel do Novo Programa de Concessões

**RESUMO:** Este artigo apresenta um estudo de caso sobre a estabilização e recuperação de um talude rodoviário na BR-459/MG, afetado por escorregamento rotacional significativo. O objetivo é contribuir para a compreensão dos desafios em obras emergenciais de contenção, destacando os critérios técnicos que nortearam a escolha da solução. A investigação geotécnica caracterizou os materiais envolvidos e identificou os mecanismos de ruptura, considerando ensaios de campo e laboratório, análise da geometria do talude e fatores desencadeantes, como chuvas intensas e variações no nível d'água subterrâneo. A alternativa adotada priorizou o equilíbrio entre custo-benefício e urgência, com foco na rápida liberação da rodovia, interditada pelo deslizamento. A solução envolveu o desvio do traçado original, medida que restabeleceu a mobilidade em menor tempo e assegurou a continuidade do tráfego. O caso evidencia a importância da atuação coordenada entre concessionária e poder concedente, alinhando práticas de engenharia com decisões baseadas em impacto social imediato. Também ilustra como o

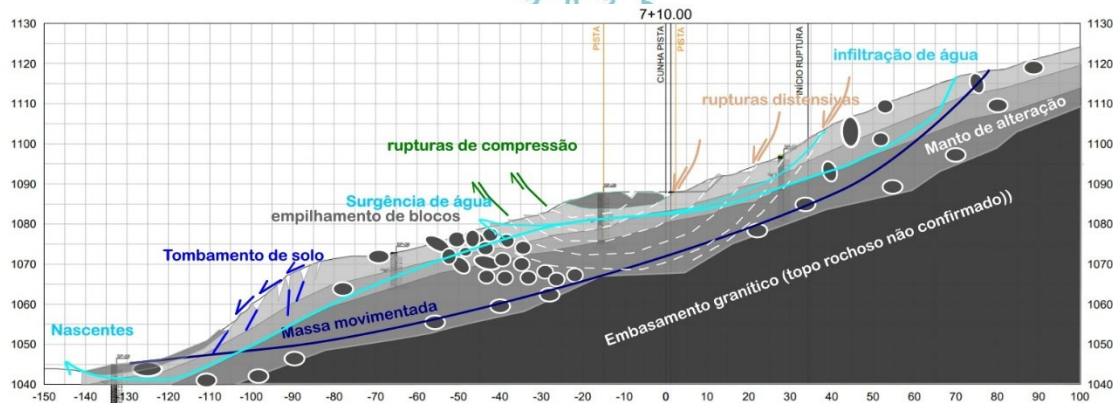
Figura 1 . Seção esquemática do km68.

Do ponto de vista geológico e geotécnico, o talude afetado se encontrava sobre uma sequência de solos coluvionares e aluvionares, com presença de material argiloso e baixo grau de compactação natural, características que conferem baixa resistência ao cisalhamento e maior suscetibilidade à perda de estabilidade em períodos chuvosos. O perfil do maciço apresentava uma morfologia suavemente convexa, típica de áreas com acúmulo de material transportado e pouca estrutura interna.

- **Condições do Solo:** A presença predominante de solos coluvionares e aluvionares, com estrutura frágil e forte influência de umidade, favoreceu a perda de resistência ao cisalhamento com o encharcamento do terreno.
- **Infiltração de Água:** A ausência de sistemas de drenagem superficial e interna adequados (valetas, canaletas e drenos profundos) permitiu o acúmulo e a percolação de água no interior do maciço, elevando as pressões neutras e reduzindo ainda mais a resistência do solo.
- **Chuvas Intensas:** O evento ocorreu após períodos prolongados de chuva intensa, com registros pluviométricos acima da média histórica da região. Esse histórico reforça a hipótese de que o gatilho imediato da ruptura foi a elevação abrupta da umidade no solo.

A figura a seguir apresenta uma seção esquemática do km 68 da BR-459/MG, na qual são ilustradas as condições geotécnicas locais e os principais elementos que contribuíram para o escorregamento ocorrido. É possível identificar a presença de solos coluvionares e aluvionares sobre um manto de alteração, com possível embasamento granítico em profundidade. A imagem destaca as zonas de ruptura rotacional profunda, os mecanismos internos de instabilidade, como tombamento e empilhamento de blocos, além da intensa atuação da água subterrânea, evidenciada por processos de infiltração, surgências e ausência de sistemas de drenagem eficientes. Esses elementos reforçam o diagnóstico de um movimento de massa complexo, com significativa perda de suporte estrutural da plataforma rodoviária.

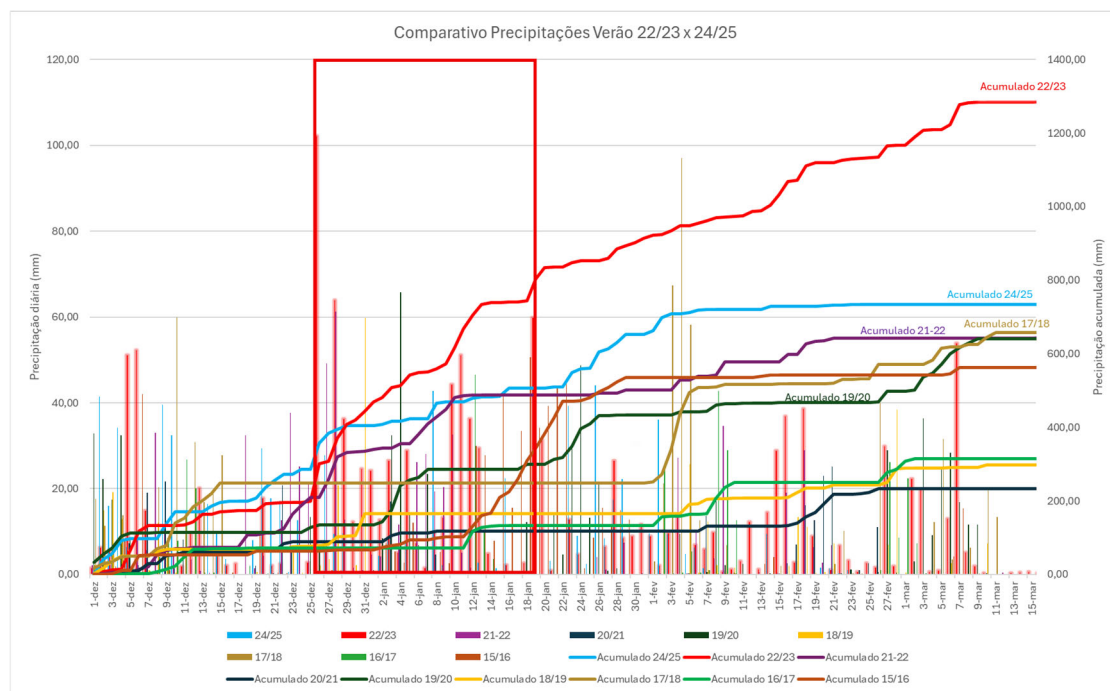
Figura 2 . Histórico de chuvas na região do Sul de Minas Gerais.

A imagem a seguir é um gráfico comparativo de precipitações diárias e acumuladas ao longo dos meses de dezembro a março, abrangendo diferentes verões hidrológicos entre os anos de 2015/2016 e 2024/2025.

Em destaque o período de ocorrência do sinistro do km68, indicando chuvas muito superiores à média histórica.

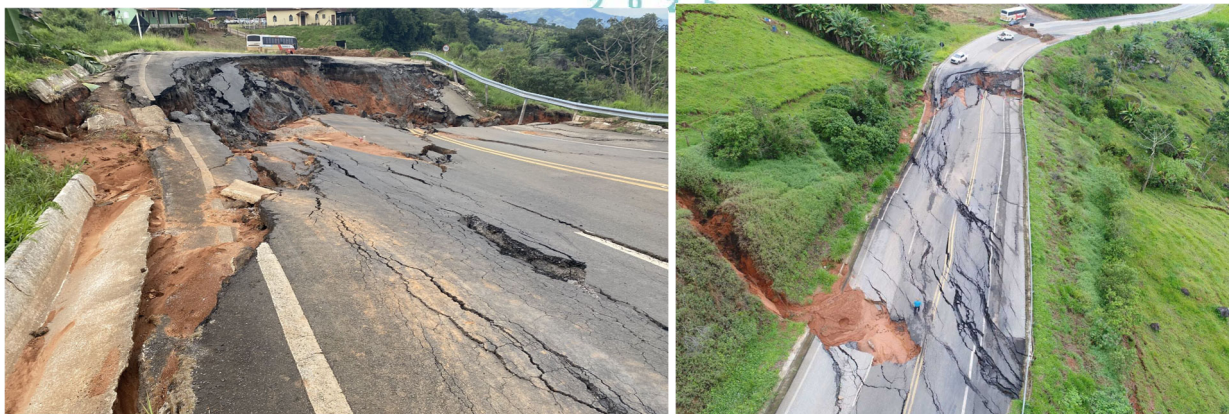
Figura 3 . Registros fotográficos – Ruptura do km68.

O escorregamento ocorrido no km 68 da rodovia BR-459/MG foi classificado como um movimento de massa do tipo rotacional profundo, envolvendo um grande volume de solo e resultando no colapso total da plataforma rodoviária. O evento comprometeu toda a largura da pista e parte do acostamento, gerando a interdição imediata da via e demandando resposta emergencial da concessionária.

As imagens abaixo registram os efeitos do escorregamento ocorrido no km 68 da rodovia BR-459/MG, evidenciando a severidade do evento e o colapso estrutural da plataforma. Na primeira foto, observa-se a formação de uma cratera profunda, com exposição do solo coluvionar avermelhado e a perda total do pavimento e das camadas de suporte. Já na segunda imagem, nota-se o intenso grau de deformação longitudinal, com fissuras extensas, levantamento de placas e rebaixamento acentuado da pista, características típicas de um movimento rotacional profundo e progressivo. Ambas as cenas reforçam o diagnóstico de ruptura generalizada do maciço, provocada por saturação hídrica e ausência de drenagem adequada, e justificam a necessidade de uma resposta emergencial articulada e tecnicamente fundamentada.
