Estabilidade de Taludes Rochosos na BR-101/SC: Influência do Nível d'Água e Medidas de Mitigação

RESUMO: Este trabalho apresenta uma análise de estabilidade de taludes rochosos, com ênfase na influência do nível d'água, em um trecho de intensa movimentação de veículos da rodovia BR-101 no estado de Santa Catarina. Para a caracterização das propriedades geomecânicas dos maciços rochosos, foi realizado mapeamento geológico-geotécnico utilizando o sistema de classificação geomecânico Rock Mass Rating – RMR (Bieniawski, 1989) com a aferição do parâmetro JRC (Coeficiente de Rugosidade de Junta) e resultados de sondagens mistas. A geologia do local apresenta corpos intrusivos graníticos (Unidade Granito Imaruí-Capivari) que compõem parte do embasamento cristalino do estado. A identificação dos possíveis modos cinemáticos de rupturas dos taludes rochosos e a definição de critérios de prioridade para o seu tratamento de estabilização foram realizadas utilizando-se os softwares Dips e SWedge. Importa destacar que o talude estudado possui histórico de movimentações, condição que orienta a interpretação dos resultados com maior conservadorismo quando comparada à de taludes historicamente est

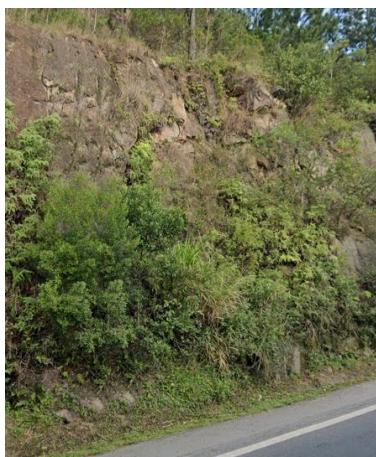
Durante o levantamento de campo, foi identificado um talude com histórico de movimentações, cuja evolução foi registrada por imagens da plataforma Google Street View (Figura 1). As fotografias documentam a condição da encosta antes do evento de instabilidade (julho de 2019), logo após o movimento de massa (agosto de 2021) e após a implantação das medidas corretivas (dezembro de 2021), destacando-se a instalação dos Drenos Horizontais Profundos (DHPs) como solução principal de estabilização.

Figura 1 – Situação do talude entre os km 259+810 e 259+945: (a) julho/2019 – antes da instabilidade, (b) agosto/2021 – após o movimento de massa, (c) dezembro/2021 – após implantação dos DHPs.

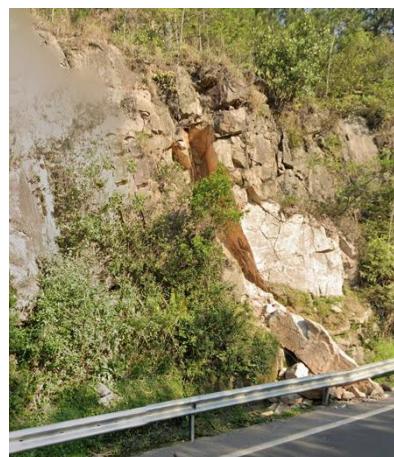
(b)

A retroanálise do evento forneceu subsídios importantes para a calibração dos parâmetros utilizados nas simulações computacionais. Os resultados confirmaram que a saturação das fraturas foi o principal fator desencadeador da ruptura, e que a instalação dos DHPs foi fundamental para restabelecer os níveis de segurança exigidos pelas normas técnicas.

O trecho entre os km 259+810 e 259+945 apresentou registros históricos de movimentações, como evidenciado por imagens do Google Street View, e confirmou-se por retroanálise que a saturação das fraturas foi o principal gatilho da ruptura. Isso é coerente com o que afirma Fiori (2015), que aponta a percolação como fator de instabilidade ao reduzir a tensão efetiva nas juntas.

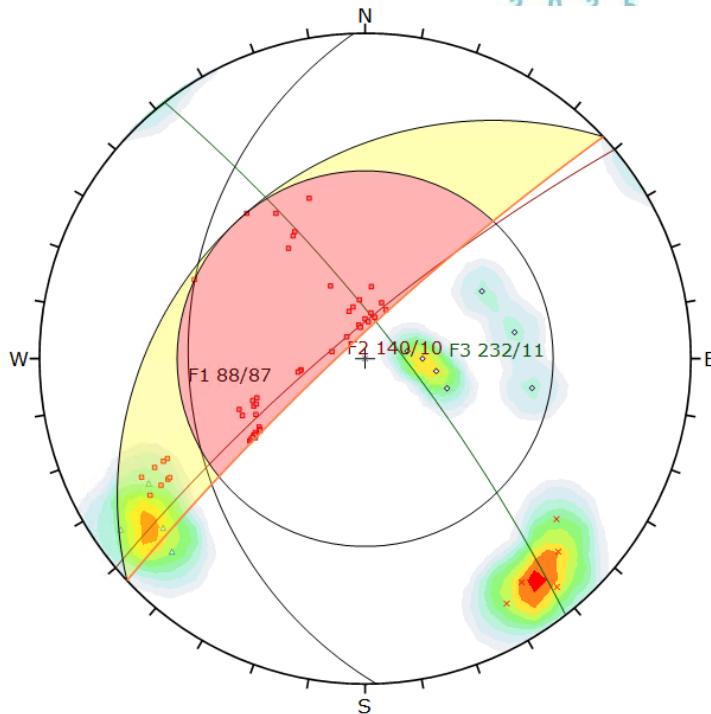
A Figura 2, gerada no software Dips, apresenta a análise estereográfica das famílias de fraturas mapeadas, ilustrando a possibilidade de ruptura por cunha a partir da interseção entre planos desfavoráveis.

Figura 2 – Análise estereográfica das descontinuidades estruturais (software Dips)

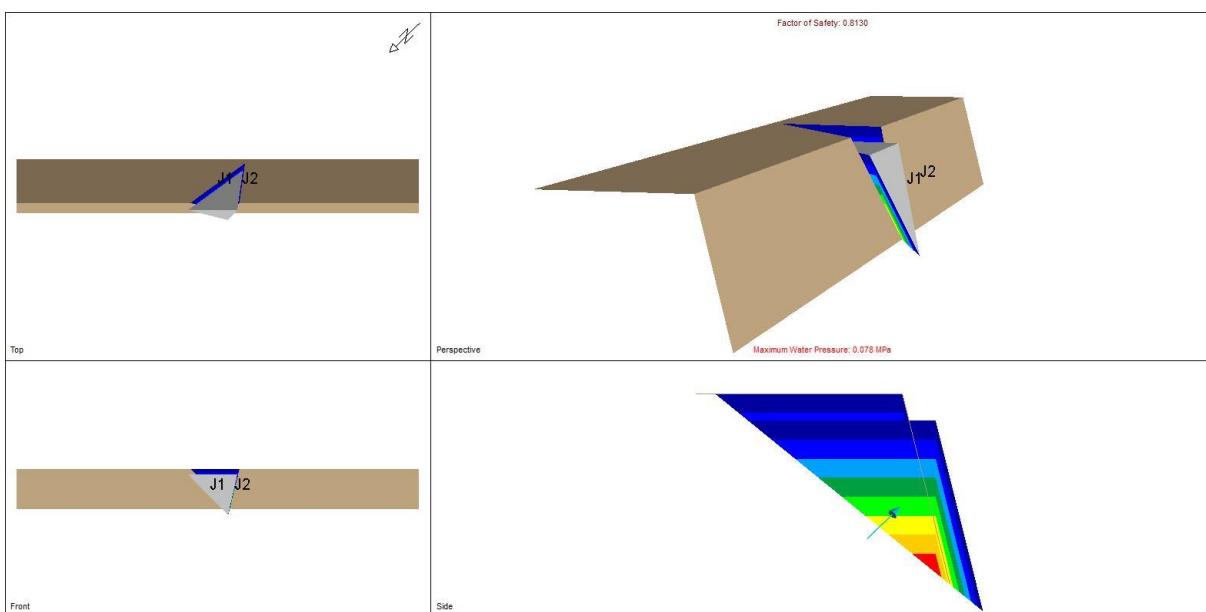
As análises de estabilidade foram conduzidas com o software SWedge, baseadas em equilíbrio limite com abordagem determinística do tipo Latin Hypercube, considerando variações no nível de saturação entre 0% e 100%. A Figura 3 ilustra a situação de 100% de saturação, onde o fator de segurança foi de apenas $FS = 0,81$, evidenciando condição de colapso. A Figura 4, por sua vez, mostra o cenário com 25% de saturação, apresentando um fator de segurança de $FS = 1,54$, considerado aceitável para condição de operação.

Figura 3 – Trecho do km 259+810 ao 259+945 – 100% de água – $FS = 0,81$ (software SWedge)

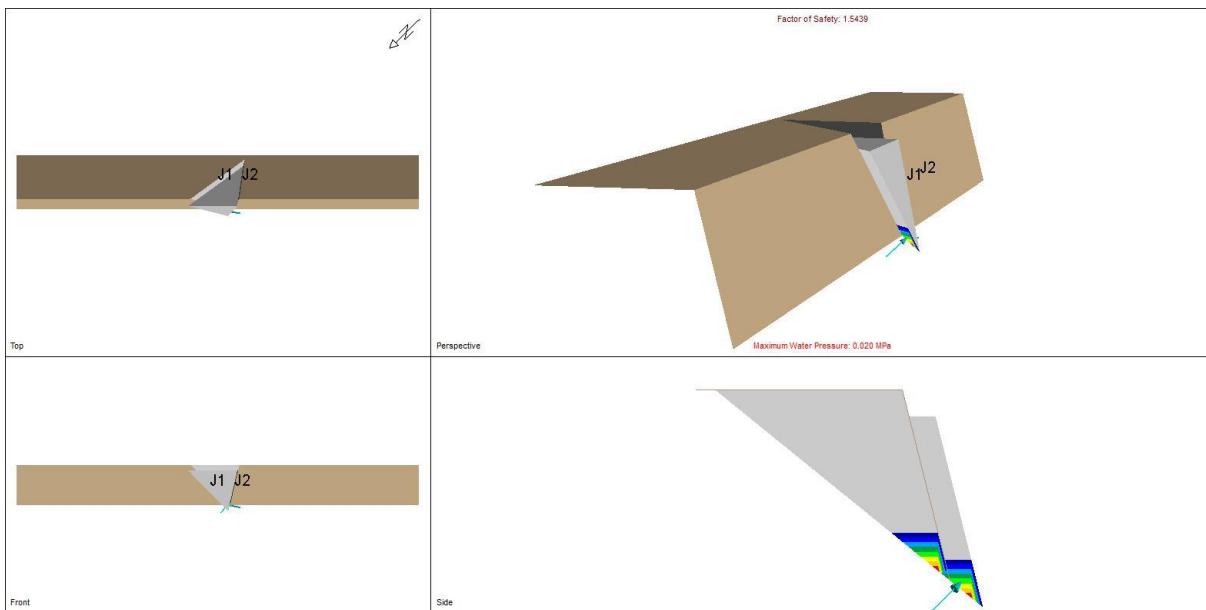
Figura 4 – Trecho do km 259+810 ao 259+945 – 25% de água – FS= 1,54 (software SWedge)
