Mitigação de Riscos Geotécnicos em Favelas de Difícil Acesso: O Caso da Rua Major Toja Martinez Filho, Vidigal, RJ

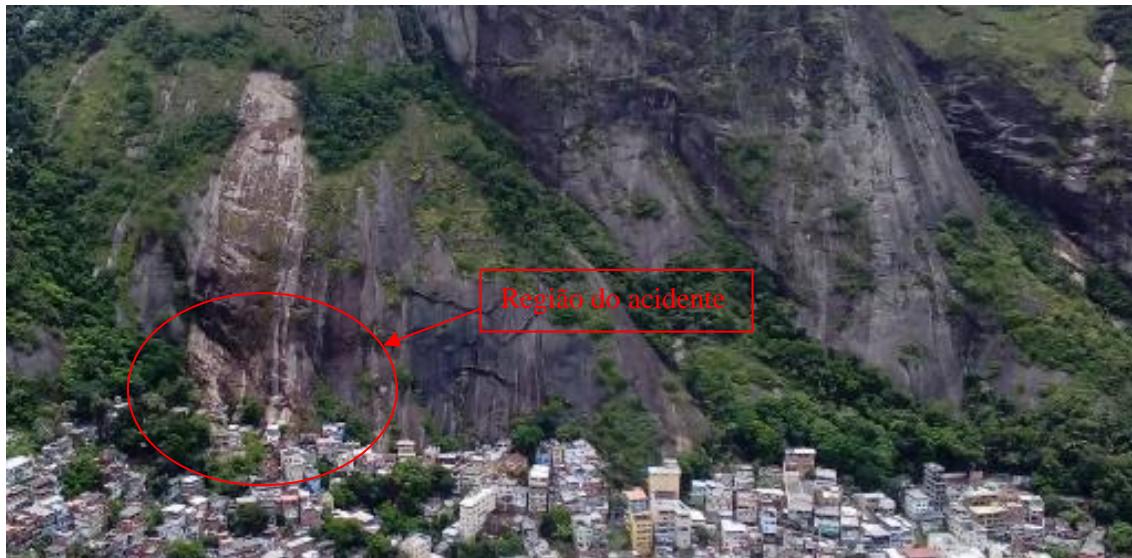
Entre os dias 06 e 07 de fevereiro de 2019 a cidade do Rio de Janeiro foi atingida por um evento pluviométrico severo com uma precipitação máxima em 24 horas de 162,2 mm e com registros de precipitação máxima em 01 hora de até 75,6 mm, na estação pluviométrica Vidigal. No Vidigal, tal precipitação provocou a mobilização de blocos rochosos de grande porte que atingiram diretamente residências na Rua Major Toja Martinez Filho, resultando em vítimas (Figura 01 e Figura 03). O evento foi condicionado pela geologia local, com maciço fraturado e intemperismo superficial pouco espesso (Figura 02).

Figura 1. Vista aérea do Vidigal – Rua Major Toja Martinez Filho: perfis de intemperismo pouco espesso em encosta de forte declividade acima das escarpas rochosas, fornecem material para escorregamentos recorrentes. Fonte: adaptado de Fundação GEO-RIO (2021a).

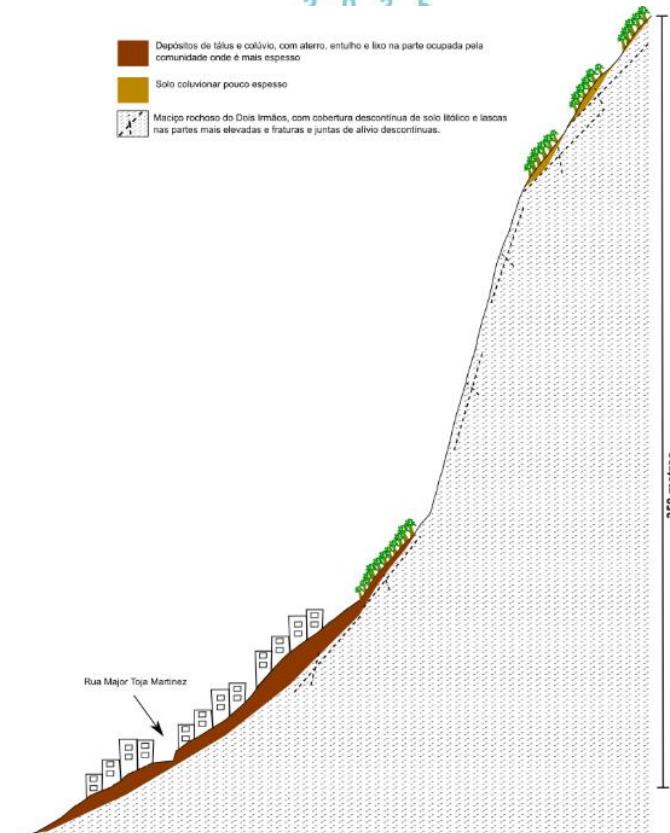
Figura 2. Seção geológico-geotécnica esquemática mostrando a situação a montante da Rua Major Toja Martinez. Fonte: Fundação GEO-RIO (2020).

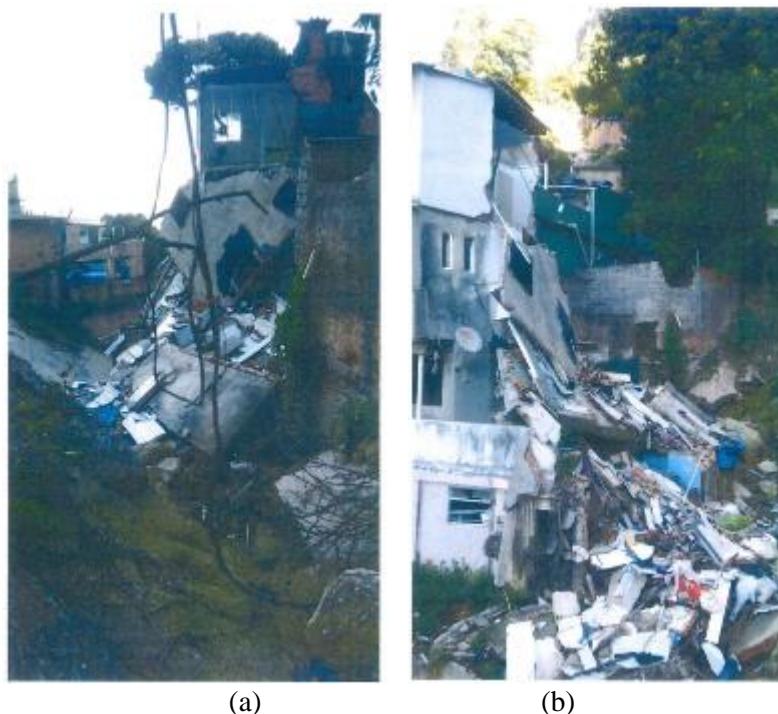
Figura 3. (a) Algumas das casas atingidas pelo acidente de 2019 e proximidade destas da escarpa rochosa. (b)Vista Frontal de algumas das casas atingidas pelo acidente de 2019. Fonte: Fundação GEO-RIO (2021b).

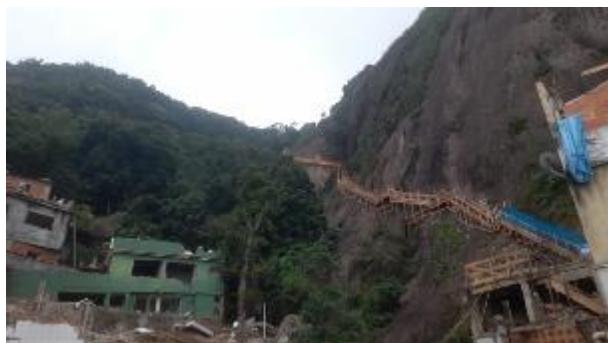
Figura 4. (a) Escada provisória com cerca de 900 degraus chumbados na rocha. (b) Alpinistas industriais certificados executando a perfuração na rocha. Fonte: Fundação GEO-RIO (2019).

A execução das obras demandou soluções logísticas excepcionais: foi construída uma escada provisória com cerca de 900 degraus chumbados na rocha para acesso das equipes de trabalho aos locais das intervenções (Figura 4a), e instalado um teleférico para transporte de materiais. A equipe de execução contou com alpinistas industriais certificados, fundamentais para a instalação segura de estruturas em locais inacessíveis por meios convencionais (Figura 4b).

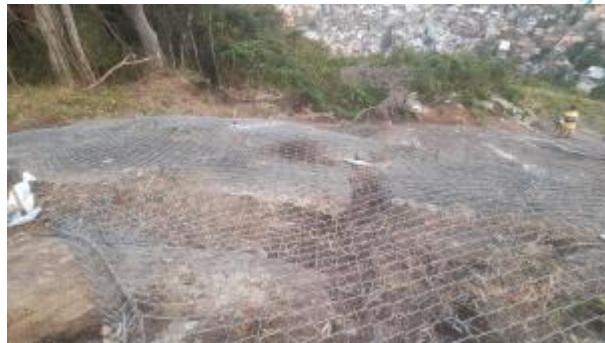
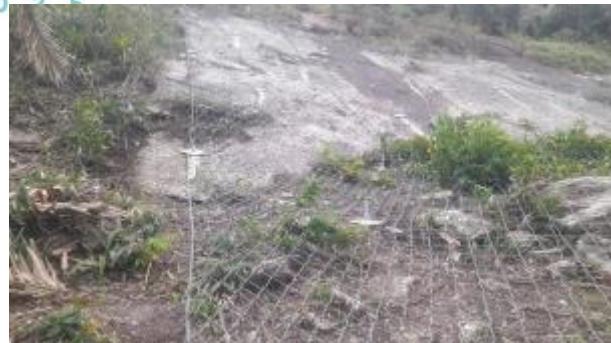
Figura 5. Sistema de Telas de alta resistência com grampos, na região à montante do paredão rochoso.

(a) Vista de montante (b) Vista de jusante. Fonte: Fundação GEO-RIO (2019).

- Cerca de 1.700 m² de Sistema de Telas de alta resistência com grampos para retenção superficial de fragmentos, na região à montante do paredão rochoso (Figura 5a e Figura 5b);
- 150,0 m lineares de Barreiras dinâmicas de 3.000 kJ, com altura de 4,0m na região do topo do paredão rochoso (Figura 6a e Figura 6b); e 110,0 m lineares de Barreiras dinâmicas, com altura de 3,0m e 1.000 kJ na região à jusante do paredão rochoso (Figura 7a e Figura 7b), para interceptação de blocos de alta energia;
- Sistema de drenagem, através de 5 unidades de dissipadores de energia hidráulica ao longo do talvegue que passa próximo as moradias.

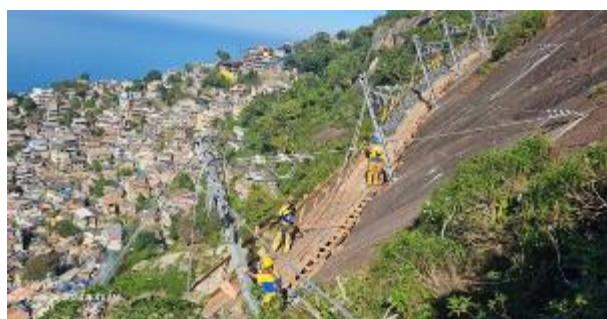
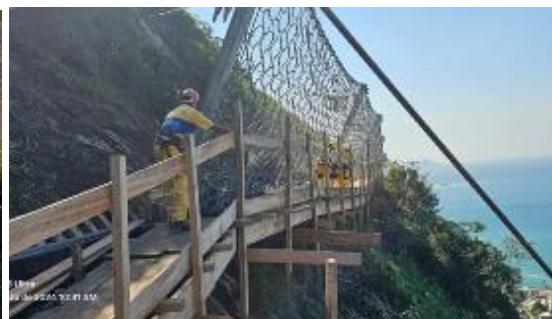
Figura 6. Barreiras dinâmicas de 3.000 kJ , com altura de 4,0m na região do topo do paredão rochoso em execução. (a) Vista de montante (b) Vista lateral. Fonte: Fundação GEO-RIO (2019).

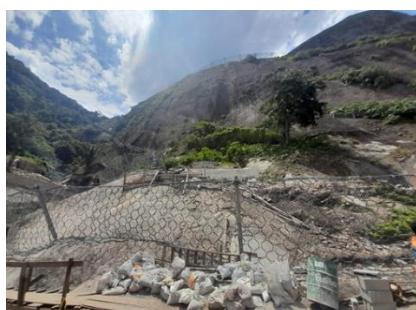
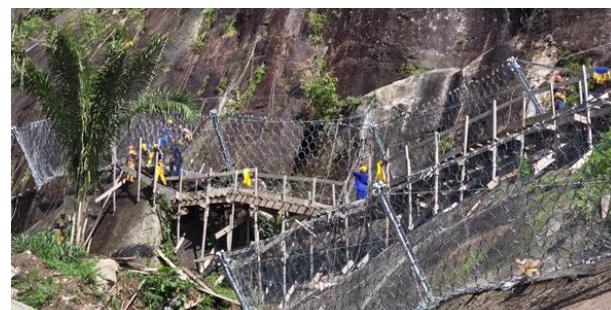
Figura 7. Barreiras dinâmicas de 1.000 kJ , com altura de 3,0m na região à jusante do paredão rochoso.

(a) Vista de jusante (b) Em execução. Fonte: Fundação GEO-RIO (2019).

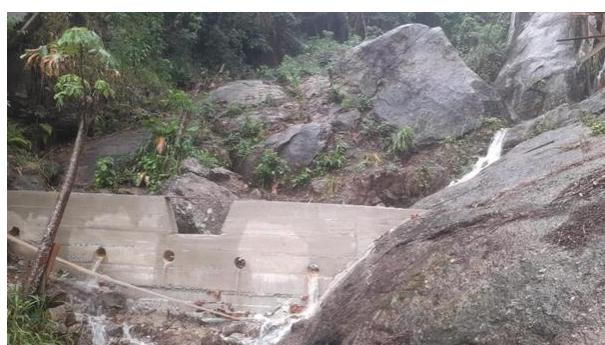
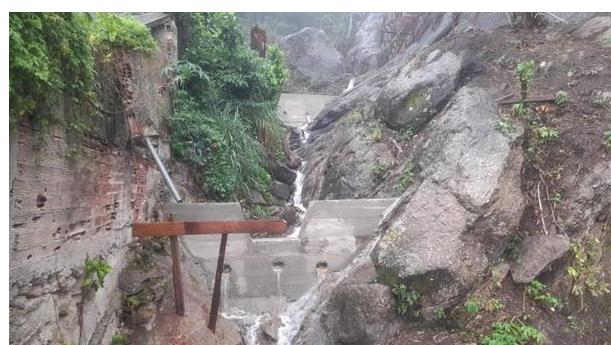
Figura 8. Sistemas de dissipadores de energia hidráulica no talvegue que passa próximo as moradias

(a) Ponto mais à montante (b) Ponto mais à jusante. Fonte: Fundação GEO-RIO (2019).

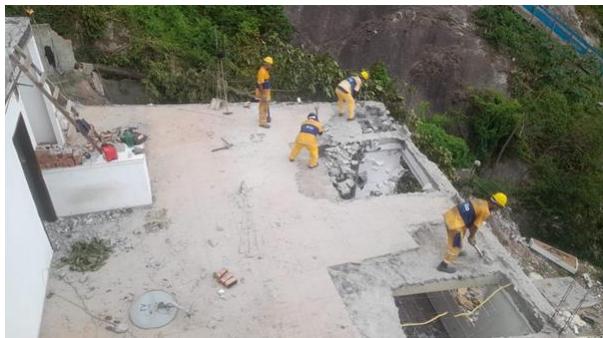
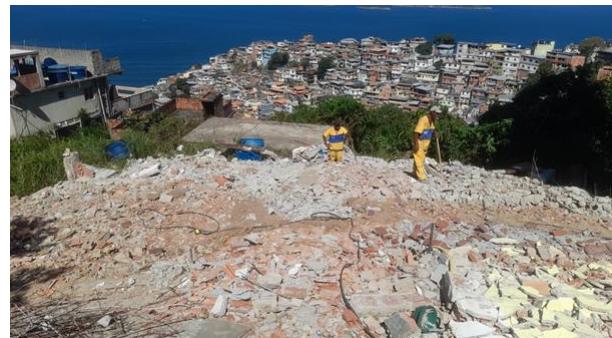
Figura 9. Demolição das moradias. (a) Em processo (b) Executado. Fonte: Fundação GEO-RIO (2019).

A necessidade de garantir a segurança dos moradores e para a própria execução das intervenções geotécnicas foi necessário o reassentamento preventivo de 33 residências antes e durante a obra. Após o reassentamento dos moradores foi executada a demolição das moradias para a realização das intervenções propostas (Figura 9a e Figura 9b).
