## Análise de Estabilidade das Falésias na Praia de Cacimbinhas, Litoral Leste do Rio Grande do Norte

**Resumo:** Este trabalho apresenta uma análise da estabilidade das falésias na Praia de Cacimbinhas, localizada no litoral leste do Rio Grande do Norte. A área apresenta risco de deslizamentos e os impactos desses movimentos de massa podem configurar desastres de grandes proporções. A região costeira do município é marcada por praias arenosas, dunas e falésias ativas da Formação Barreiras (FB). Sua paisagem atrativa favorece a ocupação das bordas das falésias por residências e empreendimentos turísticos. No entanto, o crescimento urbano desordenado aumenta os riscos geológico-geotécnicos, pois a sobrecarga de edificações, remoção da vegetação e drenagem inadequada favorecem processos erosivos, como sulcos e ravinas, e movimentos gravitacionais de massa. O objetivo deste estudo foi avaliar a estabilidade das falésias na Praia de Cacimbinhas, com ênfase na mitigação e prevenção de desastres provocados por deslizamentos de terra, utilizando métodos tradicionais de equilíbrio limite. A metodologia adotada incluiu revisão bibliográfica sobre a área, vistorias no local com registros fo

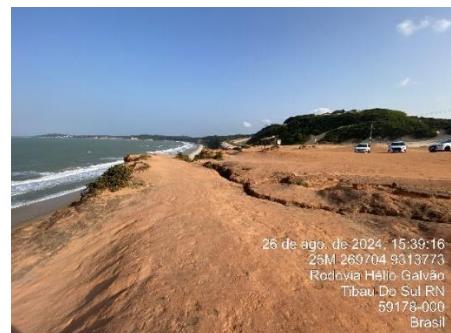
A Praia de Cacimbinhas, no geral, pouco apresenta cobertura vegetal, o que contribui significativamente para a intensificação da erosão na região. A ausência de uma flora adequada agrava essa situação, pois essas espécies desempenham um papel crucial na estabilização do solo por meio de suas raízes. Além disso, a presença dessa cobertura ajuda a reduzir o impacto das gotas de chuva, minimizando a erosão causada pela força da água.

Figura 2. Vista do topo da falésia da Praia de Cacimbinhas. Fonte: Autores, 2024.

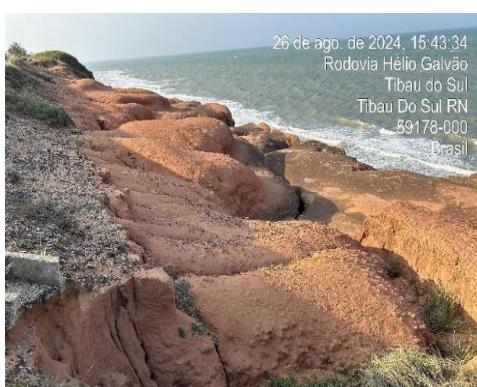
Na área da Praia de Cacimbinhas (Figura 2) foram identificadas nas falésias tanto a presença de ravinas (Figura 3) e presença de voçorocas (Figura 4). Ambas, resultantes de processos erosivos no solo causados pela drenagem inadequada da água de chuva da RN-003 (Figura 5), que a despeja concentradamente em pontos das falésias, exacerbando a erosão.

Esse processo erosivo cria pontos fracos que se aprofundam com o tempo, ampliando o volume de material que pode ser movimentado (desmoronar) em um evento erosivo hídrico. Conforme essas zonas enfraquecidas progridem, elas expõem ainda mais o topo da falésia a condições de instabilidade, o que pode levar a desprendimentos periódicos de material. Esses desprendimentos impactam a estabilidade da camada inferior, que, embora mais resistente, também sofre pressão com o acúmulo de material e pode acabar sendo erodida na sua base.

Figura 3. Ravinas presentes no topo da falésia da Praia de Cacimbinhas. Fonte: Autores, 2024.

Dentre as recomendações, sugere-se a implementação de um sistema de drenagem eficiente ao longo da RN-003, com a construção de sarjetas, canaletas de drenagem e dissipadores de energia. Essas medidas visam evitar a descarga direta das águas pluviais sobre o topo das encostas, minimizando a infiltração e o aumento da saturação do solo, que são fatores críticos para a instabilidade.

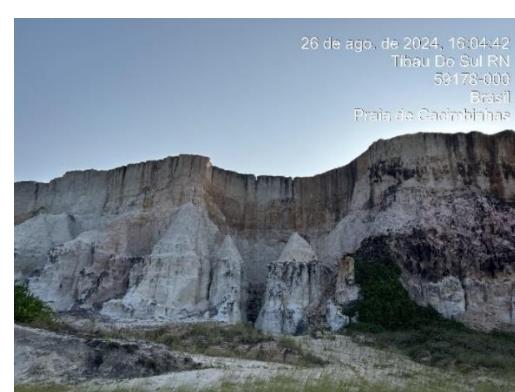
Em algumas áreas da praia, as voçorocas (Figura 4) encontram-se em estágios avançados, resultado de um processo mais acelerado e severo de erosão, onde a água da chuva remove grandes volumes de solo rapidamente, levando a uma erosão muito mais profunda e abrangente, indicando assim, a necessidade urgente de intervenção para mitigar os danos.

Figura 4. Voçoroca com surgência de água com presença de vegetação mais verde na base da falésia da. Fonte: Autores, 2024.

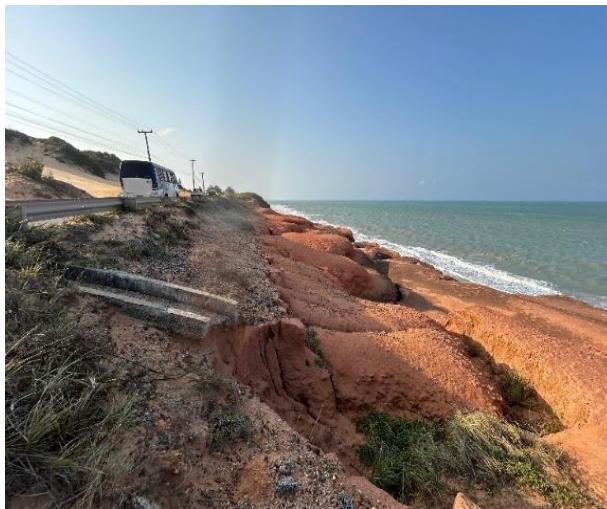
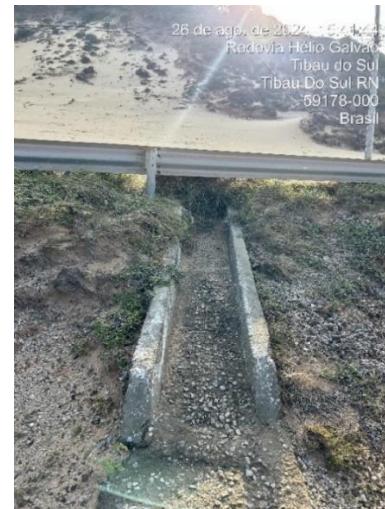
Figura 5. Sistema de Drenagem da água inadequado da RN-003 ocasionando processos erosivos. Fonte:  
Autores, 2024.

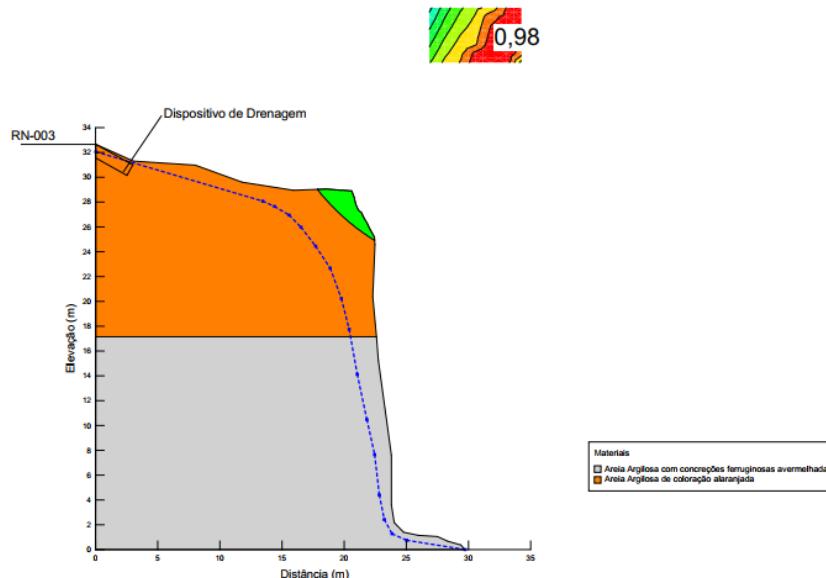
Na análise de estabilidade da falésia da Praia de Cacimbinhas na condição inundada, os resultados indicaram uma superfície crítica de ruptura, com um Fator de Segurança de 0,98. Esse valor evidencia que a falésia ao atingir a saturação o bem próxima desta condição torna-se instável e está sujeito a um colapso por deslizamento.

Na condição não saturada, o talude apresenta um Fator de Segurança (FS) de 1,75. Isso indica que as forças resistivas geradas pela succão intergranular são suficientes para prevenir a ruptura. No entanto, quando em condições de solos inundado, a falésia tem sua estabilidade comprometida devido à redução na resistência

Figura 9. Análise de estabilidade com solos na condição saturada – FS = 0,98. Fonte: Autores, 2024.

As encostas da Praia de Cacimbinhas apresentaram Fatores de Segurança inferiores ao mínimo recomendado pela NBR 11.682 – Estabilidade de Encostas ( $FS > 1,5$ ) quando os solos estão na condição inundada. Nesse contexto, é essencial adotar medidas imediatas e eficazes para mitigar os riscos e garantir a estabilidade da área.

É também recomendada a realização de estudos periódicos sobre a evolução da instabilidade da área, com monitoramento constante das condições do solo e da estrutura da falésia. O uso de tecnologias, como sensores de umidade e dispositivos de monitoramento geotécnico, pode fornecer dados em tempo real sobre o comportamento das encostas e permitir a implementação de medidas preventivas de forma mais eficaz.

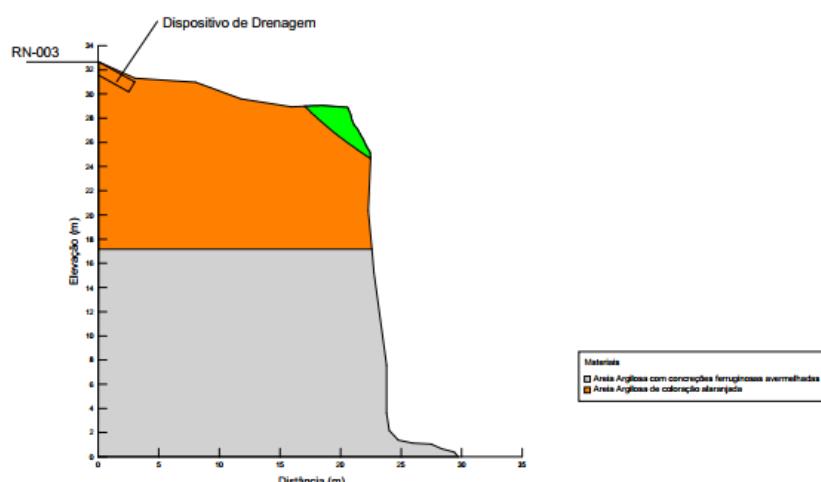
Na análise da falésia com solos não saturados (umidade natural), obteve-se um Fator de Segurança de 1,75, indicando que a falésia se encontra em uma condição estável.

Figura 10. Seção 01: Análise de estabilidade com solos na condição de umidade natural – FS = 1,75. Fonte: Autores, 2024.
