# Projeto de Recuperação de Talude Rodoviário com Solo Grampeado na Rodovia BR-376/PR

**RESUMO:** Taludes rodoviários em regiões de serra estão particularmente suscetíveis a rupturas desencadeadas por chuvas intensas, representando riscos significativos à segurança viária. No km 668+880 da BR-376/PR, duas instabilidades sucessivas mobilizaram grande volume de solo, atingindo a pista e arrastando veículos. A partir de observações de campo e investigações geotécnicas, foi diagnosticado o mecanismo de ruptura. Para reestabelecer a operação segura da rodovia, elaborou-se um projeto de estabilização utilizando a técnica de solo grampeado. A análise técnica baseou-se em sondagens mistas, ensaios de cisalhamento direto e análises de estabilidade. Três alternativas de contenção foram avaliadas - cortina atirantada, solo grampeado e retaludamento - considerando critérios técnicos, econômicos e ambientais. A solução em solo grampeado foi adotada por apresentar vantagens em todos os quesitos avaliados, sendo dimensionada conforme as normas NBR 11682/2009 e NBR 16920-2/2021. O caso destaca a importância de uma abordagem integrada em projetos geotécnicos, articulando diagnóstico, investigação

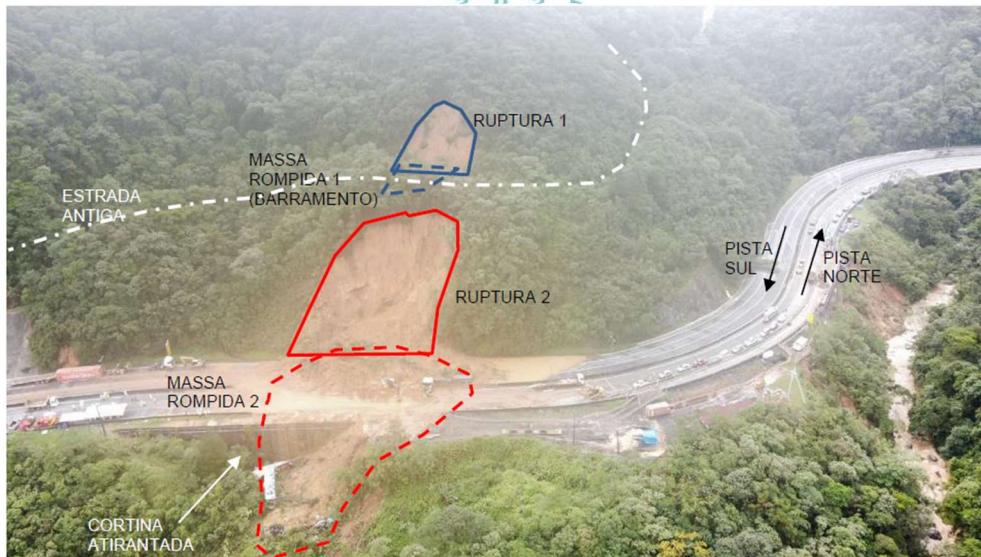
Figura 2. Vista frontal da ruptura, com indicação de elementos relevantes (30/11/2022).

O evento analisado envolveu duas rupturas distintas. A primeira (Ruptura 1) ocorreu a montante de uma estrada antiga, não pavimentada e sem dispositivos de drenagem, localizada em cota superior à rodovia. Trata-se de uma ruptura planar em solo residual, com dimensões estimadas de 25 m de altura, 35 m de extensão e até 2 m de espessura, mobilizando cerca de 1.000 m<sup>3</sup> de solo. Devido ao perfil em corte tipo “caixão” da estrada, o material deslocado ficou predominantemente acumulado sobre a própria estrada, obstruindo-a completamente, com altura de até 2 m. A segunda (Ruptura 2) ocorreu no talude adjacente à pista Sul da BR-376/PR, envolvendo solo e blocos de rocha. Essa ruptura apresentou dimensões aproximadas de 30 m de altura, 50 m de extensão e até 8 m de espessura, mobilizando cerca de 10.000 m<sup>3</sup> de material. A massa, composta majoritariamente por solo extremamente saturado e em grande parte liquefeito, deslocou-se por mais de 70 metros a partir do talude de origem, ultrapassando em mais de 40 m a cortina atirantada da Pista Norte. O deslocamento ocorreu com tal velocidade e energia que arrastou veículos, inclusive lançando um caminhão a mais de 30 m além da pista. A cortina atirantada, com aproximadamente 65 m de extensão e 14 m de altura, não apresentou danos estruturais visíveis nos painéis de concreto, embora três cabeças de tirantes tenham sido arrancadas, possivelmente devido ao impacto de veículos tombados. A Figura 2 ilustra os principais elementos descritos.

Com base na descrição das rupturas e nas observações realizadas durante as visitas técnicas, concluiu-se que o evento foi resultado de um processo progressivo de instabilidade, condicionado pelas chuvas intensas. Inicialmente, a saturação dos solos e das descontinuidades rochosas na encosta a montante da BR-376 favoreceu a ocorrência da Ruptura 1. A massa deslocada foi depositada sobre a estrada antiga, cuja seção em corte tipo “caixão” funcionou como um barramento natural. O escoamento superficial oriundo da encosta foi interceptado por essa estrada, acumulando-se atrás do material rompido e formando um alagamento com lâmina d’água superior a 1 m. Parte desse volume infiltrou-se no talude a jusante, elevando substancialmente seu grau de saturação. Com o aumento do represamento, o fluxo excedente transbordou lateralmente a estrada antiga por um ponto rebaixado no flanco direito, justamente onde se desenvolveria a Ruptura 2. O escoamento concentrado, somado à elevada saturação do solo, desencadeou o segundo rompimento. Devido ao alto teor de umidade, o solo entrou em estado de liquefação, conferindo à massa instável alta mobilidade e energia, o que permitiu seu deslocamento por longa distância e o arraste de vários veículos.

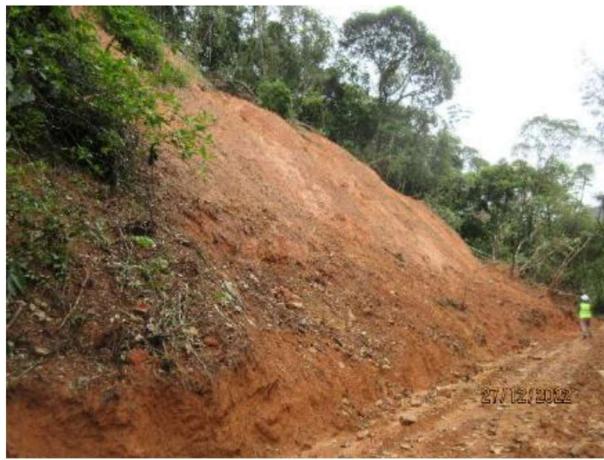
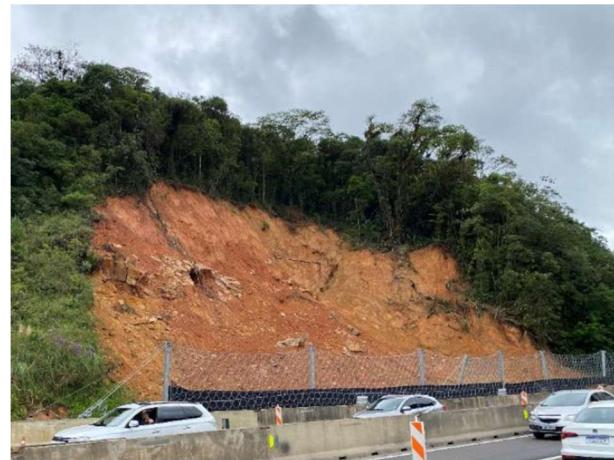
Figura 3. Vista frontal da Ruptura 1 (esquerda) e da Ruptura 2 (direita).

Segundo o Mapa Geológico do Paraná - Carta Curitiba (MINEROPAR/ITC, 2008), a área de estudo está inserida em terrenos de rochas metamórficas do Complexo Gnáissico-Migmatítico (APlmgm), de idade Proterozoico Inferior (Arqueano). Essas rochas apresentam elevado grau de intemperismo e fraturamento, favorecendo o desenvolvimento de espessos perfis de alteração, com horizontes de rocha muito alterada. Na Ruptura 1, o mapeamento geológico identificou que toda a face rompida é composta por solo de alteração, predominantemente um solo maduro (horizonte B), caracterizado táttil e visualmente como argila silto-arenosa muito fina, com zonas lisas e brilhantes. Na Ruptura 2, a face exposta é constituída por dois tipos de solo residual: um solo maduro (horizonte B), argiloso silto-arenoso avermelhado, e um solo saprolítico (horizonte C), siltoso marrom-avermelhado. Um afloramento de rocha metamórfica se sobressai na região central do talude, próximo à crista, apresentando fraturas subverticais e sub-horizontais com mergulho em direção à rodovia, estendendo-se do flanco esquerdo até quase o direito.

Quanto à influência da geologia na instabilidade, observa-se, no talude remanescente, a presença de estruturas rochosas com mergulho em direção à rodovia. Todavia, os resultados das sondagens, aliados às demais evidências de campo, indicam que esse afloramento rochoso ocorre de forma pontual, não configurando uma camada geológica contínua. Dessa forma, sua contribuição para a dinâmica da ruptura é considerada limitada.

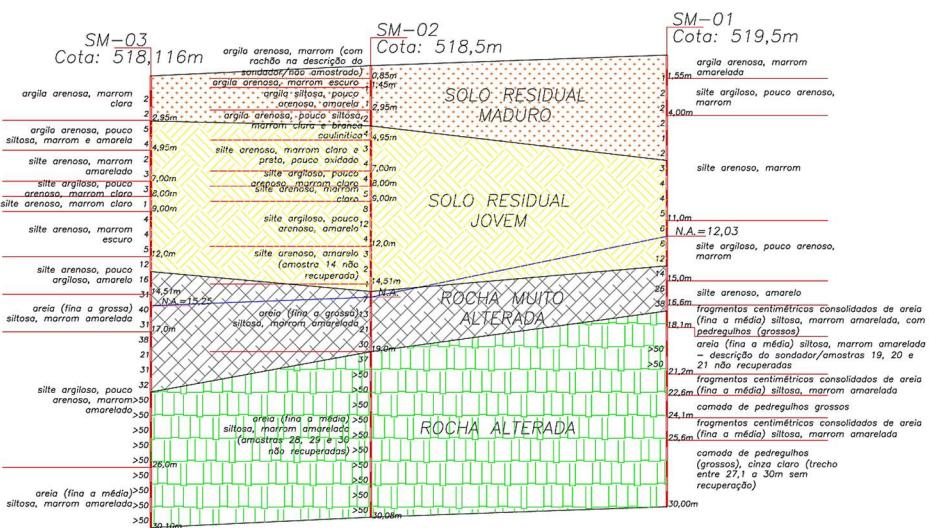
Figura 5. Perfil geológico no alinhamento das sondagens SM-01, SM-02 e SM-03.

As sondagens, executadas até 30 m de profundidade, permitiram identificar um perfil geotécnico composto por solo residual maduro (horizonte B), solo residual jovem (horizonte C), saprólico (rocha muito alterada) e rocha alterada, com interfaces graduais entre os horizontes. Para fins de projeto, os estratos foram agrupados com base nos valores de  $N_{SPT}$ . O horizonte B apresenta espessura entre 3 e 7 m, com  $N_{SPT}$  entre 1 e 2 golpes, predominando solos de coloração marrom e textura variando entre argila arenosa, argila siltosa e silte argiloso. O horizonte C possui espessura de 7 a 12m, com  $N_{SPT}$  entre 3 e 12 golpes, formado por silte arenoso ou silte argiloso, com tonalidades marrom claro e marrom amarelado. Abaixo, ocorre a camada de rocha muito alterada, com espessura variando de 3 a 8 m e  $N_{SPT}$  entre 12 e 32 golpes, composta predominantemente por areia siltosa de cor marrom amarelada. Em maiores profundidades, foram identificadas camadas com  $N_{SPT}$  superiores a 50 golpes, caracterizadas como rocha alterada, também formada por areia siltosa de mesma coloração. O nível d'água foi registrado entre 12 e 15 m de profundidade.

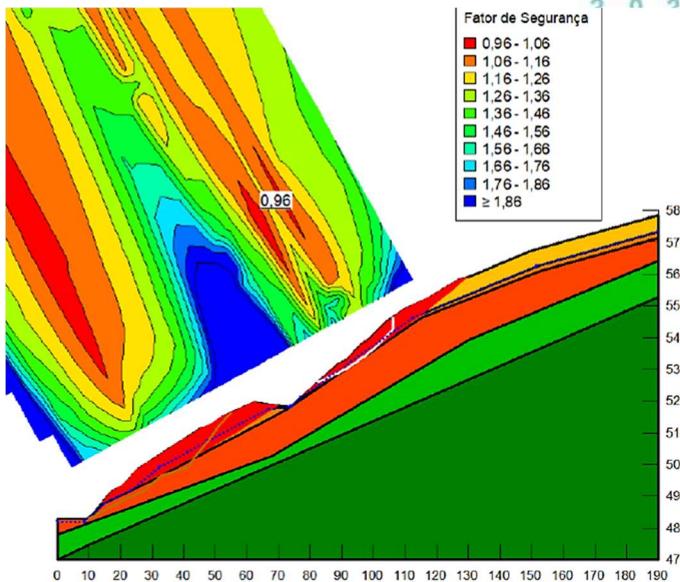
Figura 6. Retroanálise das rupturas.

Como as sondagens foram realizadas cerca de 45 dias após as rupturas, os níveis d’água registrados não refletiram com precisão as condições hidrológicas vigentes no momento do evento. Por isso, a distribuição das poro-pressões foi ajustada durante a retroanálise, de modo a simular os efeitos das precipitações acumuladas. Para o solo residual maduro (horizonte B), considerou-se um nível freático calibrado com base na saturação observada nas imediações da estrada antiga. No caso do solo residual jovem (horizonte C), não foram identificadas surgências relevantes nem indícios de saturação total, sendo adotado um coeficiente de pressão neutra  $ru=0,2$ , representando uma frente de saturação parcial.

Com base nessas premissas, foram definidos os parâmetros de resistência das diferentes camadas geotécnicas, conforme apresentado na Figura 6. Os resultados obtidos mostram boa compatibilidade com o comportamento real observado: as regiões hachuradas em vermelho correspondem às superfícies de ruptura com fatores de segurança entre 0,96 e 1,06, justamente nas áreas que coincidem com as duas rupturas. Essa correspondência evidencia a adequação dos parâmetros adotados e a confiabilidade da retroanálise realizada.

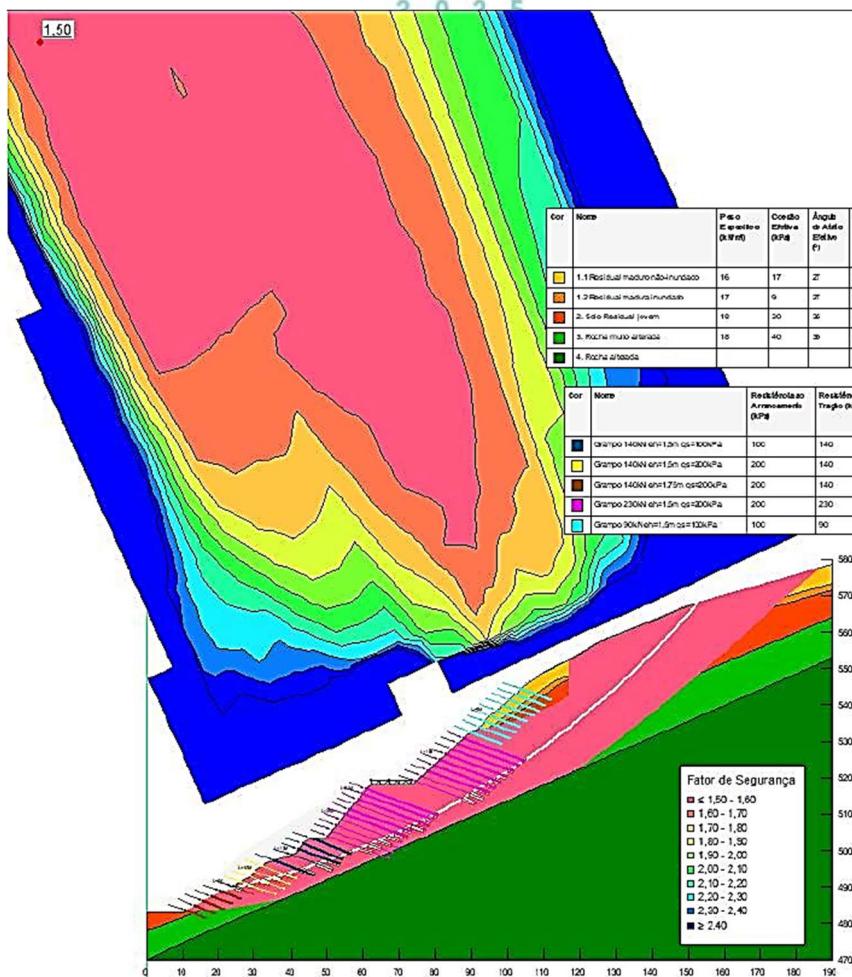
Figura 8. Análise de estabilidade da seção principal (668+850).

A Figura 8 apresenta os resultados da análise de estabilidade da seção 668+850. O menor fator de segurança obtido foi de 1,50, atendendo ao critério normativo. Observa-se a presença de superfícies potenciais localizadas no talude superior, no talude inferior e englobando ambos os taludes. A superfície crítica, destacada em branco, atravessa tanto o talude superior quanto o inferior, perpassando o solo residual jovem em elevada profundidade. Por esse motivo, os grampos foram definidos com comprimento bastante elevado, atravessando a camada de solo residual jovem até atingir ou se aproximar da rocha muito alterada.

O comprimento dos grampos foi definido de modo a garantir  $FS \geq 1,50$  para as superfícies potenciais de ruptura. Devido à elevada altura dos taludes, foram adotados grampos de diferentes comprimentos e cargas de trabalho (90kN, 140kN e 230kN), de acordo com sua posição ao longo do talude. Grampos mais longos foram associados a cargas de trabalho maiores, sendo dimensionados para atingir o solo residual jovem e/ou a rocha muito alterada, com embutimento adequado. Os espaçamentos horizontal e vertical foram padronizados em 1,5m, e diversas configurações foram simuladas até a definição final.
