Projeto de Recuperação de Talude Rodoviário com Aterro de Enrocamento e Solo Grampeado na Rodovia BR-116/PR

RESUMO: Taludes rodoviários de elevada altura estão particularmente suscetíveis a processos de instabilidade induzidos por chuvas intensas, sobretudo quando associados a geometrias desfavoráveis e solos residuais heterogêneos. No km 54+450 da BR-116/PR, uma nova ruptura foi registrada em novembro de 2022, após eventos pluviométricos significativos, em um trecho com histórico de instabilidades. A partir de observações de campo e investigações geotécnicas, foi diagnosticado o mecanismo de ruptura. Para reestabelecer a operação segura da rodovia, foi desenvolvido um projeto de estabilização baseado na combinação das técnicas de solo grampeado e aterro de enrocamento. A análise técnica considerou sondagens à percussão (SPT), ensaios de cisalhamento direto e análises de estabilidade. Três alternativas de contenção foram avaliadas: (i) retaludamento com enrocamento, (ii) solo grampeado com enrocamento e (iii) solo grampeado isolado. Com base em critérios técnicos, econômicos e ambientais definiu-se a solução mais adequada. A alternativa escolhida - solo grampeado com aterro de enr

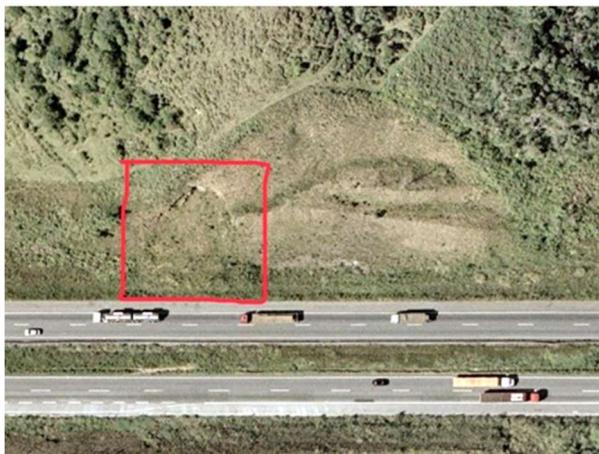
A ruptura no km 54+450 é reincidente. O primeiro evento ocorreu em 2008 (Figura 2) e foi estabilizado posteriormente pela concessionária em 2016 (Figura 3). No entanto, o talude voltou a romper em novembro de 2022 (Figura 4).

Figura 2. Imagem aérea da ruptura ocorrida em 2008. (Fonte: Arteris)

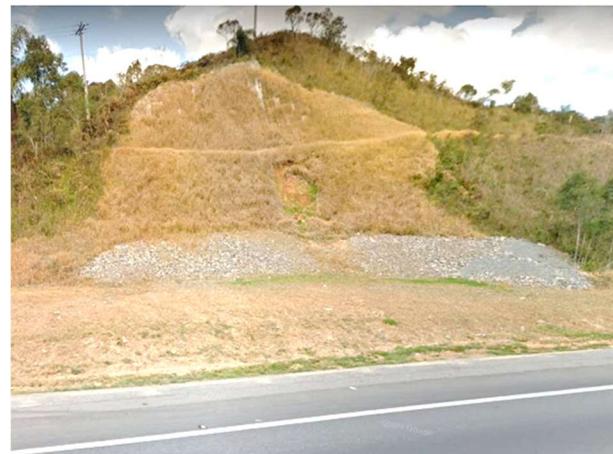
Figura 3. Vista geral do talude em 2017, após as intervenções realizadas pela concessionária.

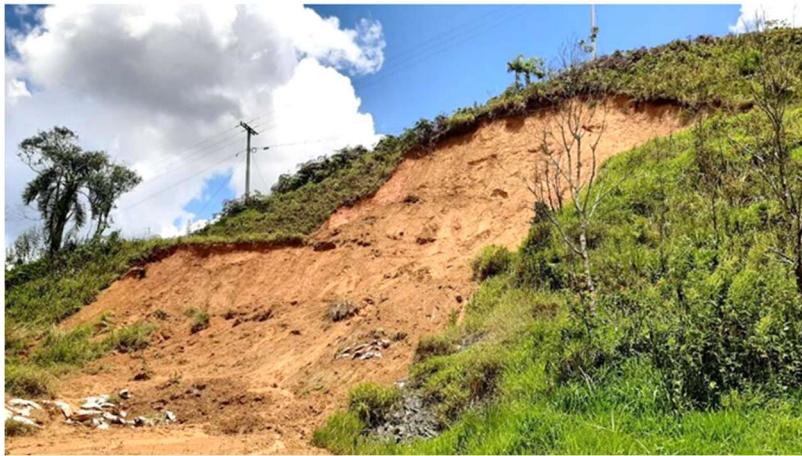
A ruptura de 2022 apresenta aproximadamente 32 m de extensão e cerca de 25 m de altura, localizada em um talude de corte com cerca de 170 m de comprimento.

Figura 4. Vista geral da ruptura ocorrida em novembro de 2022. (fonte: Arteris)

Esse cenário se torna ainda mais crítico em períodos de chuvas intensas, quando ocorre a elevação do nível freático e o aumento do fluxo de água subsuperficial. A infiltração pluvial promove a saturação das camadas superficiais, reduzindo a sucção e, consequentemente, a resistência ao cisalhamento do solo. Esse processo foi identificado como o principal gatilho para a ruptura ocorrida em novembro de 2022.

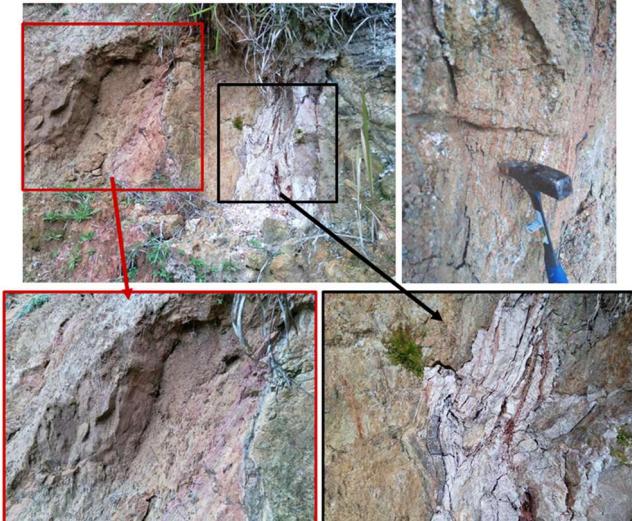
Figura 6. Solo residual com a presença de estruturas reliquias.

Adicionalmente, destaca-se a influência das estruturas reliquias presentes nos solos residuais. Essas estruturas definem planos de fraqueza preferenciais, que favorecem a percolação da água e podem atuar como superfícies potenciais de ruptura, contribuindo de forma significativa para a instabilidade do talude.

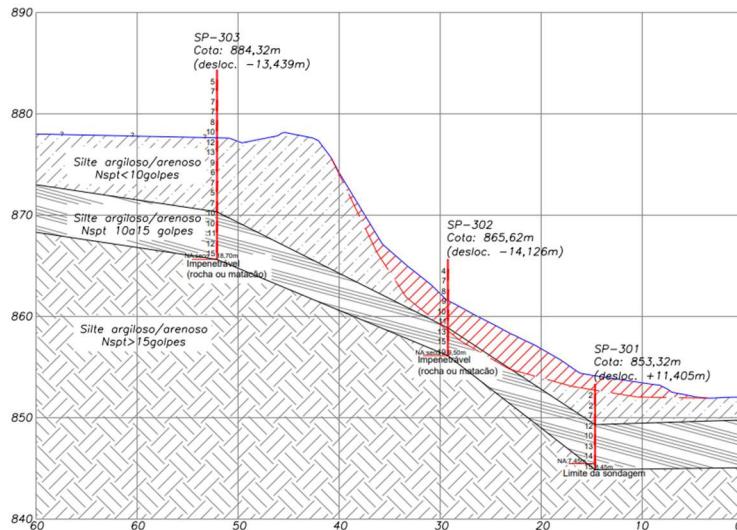
de blocos de rocha (matacões). A partir desse nível, é provável a transição para saprolito ou rocha muito alterada. O nível d'água foi interceptado em apenas uma das sondagens, na cota aproximada de 845,50 m, cerca de 6,6 m abaixo do nível da Pista Norte. As camadas foram agrupadas com base nos valores de N_{SPT} , conforme apresentado na Figura 7.

Figura 7. Seção geológica-geotécnica baseada nas sondagens SPT.

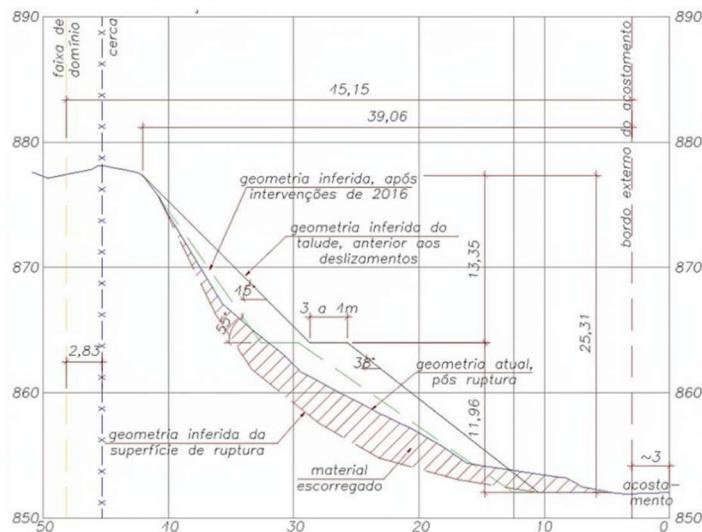
Após as intervenções executadas em 2016, essa geometria foi alterada. Na porção superior, acima da bancada, foi realizada a raspagem de material solto, resultando em um talude com inclinação mais acentuada, da ordem de 55°. Na porção inferior, abaixo da bancada, observa-se a provável execução de um aterro para recomposição da encosta, com altura de 12 m e inclinação aproximada de 35°. A Figura 8 apresenta a seção transversal da ruptura, com a geometria inferida para os cenários descritos.

De forma geral, a geometria dos taludes na região – tanto na área da ruptura quanto nas adjacências – diverge das práticas usualmente empregadas para cortes em solo, que preveem a adoção de bancadas intermediárias a cada 8 m de desnível. Assim, a própria configuração original já implica em fatores de segurança reduzidos, principalmente pela expressiva altura do talude (cerca de 25 m na seção central da ruptura).

Figura 8. Seção transversal da ruptura, com a geometria inferida dos cenários anteriores à ruptura de 2022.

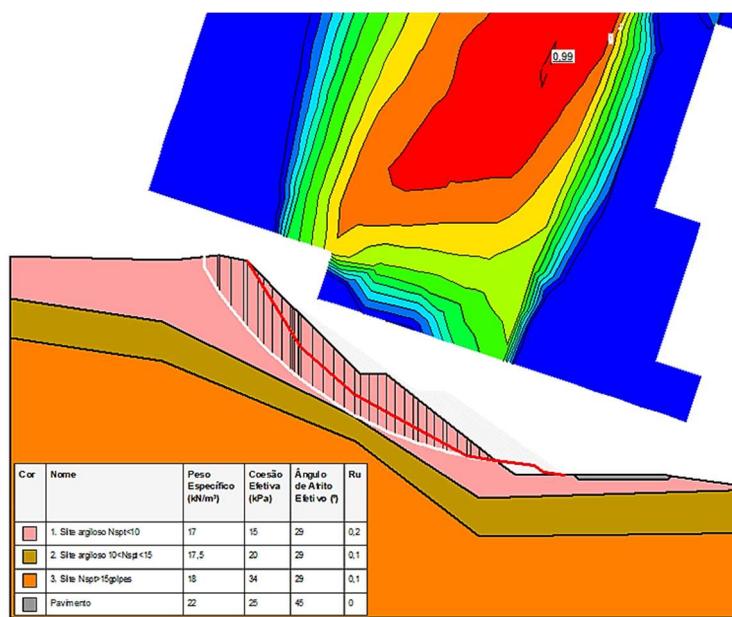
Figura 9. Retroanálise da ruptura.

Com base nessas premissas, foram definidos os parâmetros de resistência para as diferentes camadas geotécnicas. Os resultados da retroanálise mostraram boa compatibilidade com o comportamento observado em campo: a linha vermelha, na Figura 9, representa a topografia após a ruptura de 2022 (massa rompida), enquanto a linha branca indica a superfície de ruptura crítica obtida na modelagem. Embora exista certa discrepância entre a superfície crítica simulada e a observada em campo, os resultados da retroanálise são considerados satisfatórios para a estimativa dos parâmetros geotécnicos. Em termos globais, o mecanismo de instabilidade foi adequadamente reproduzido, resultando em parâmetros compatíveis com as características do solo local.

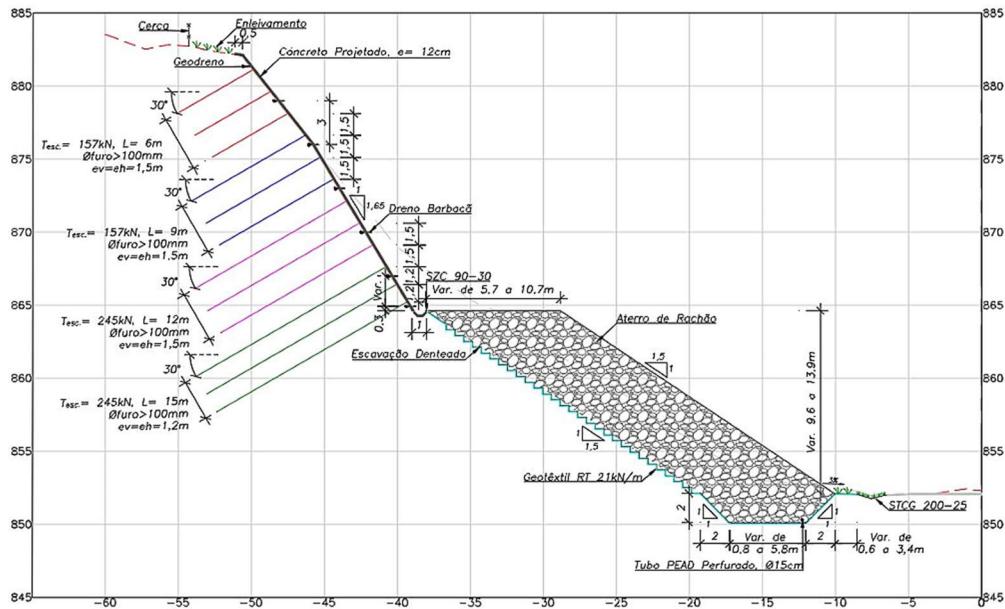
Figura 10. Seção transversal 054+460 da solução de contenção.

A solução adotada para estabilização do talude consistiu na combinação de aterro em enrocamento na parte inferior e solo grampeado na parte superior. A seção típica da solução é apresentada na Figura 10.

O enrocamento com rachão tem por objetivo recompor a geometria da bancada intermediária e do talude inferior, com face externa inclinada a 1:1,5 (V:H). Devido à presença de uma camada de baixa resistência na base ($N_{SPT}=2$), foi prevista a execução de uma chave granular, com 2m de espessura. No contato entre o solo escavado e o rachão, será disposto um geotêxtil não tecido, com a finalidade de evitar a migração de finos para o interior do aterro. No fundo da chave granular, será instalado um tubo perfurado de PEAD, com aproximadamente 150mm de diâmetro, interligado a um dreno longitudinal profundo, garantindo o escoamento

da água acumulada. Acima do nível da bancada, a estabilização do talude superior será realizada por meio da técnica de solo grampeado, com faceamento em concreto projetado.

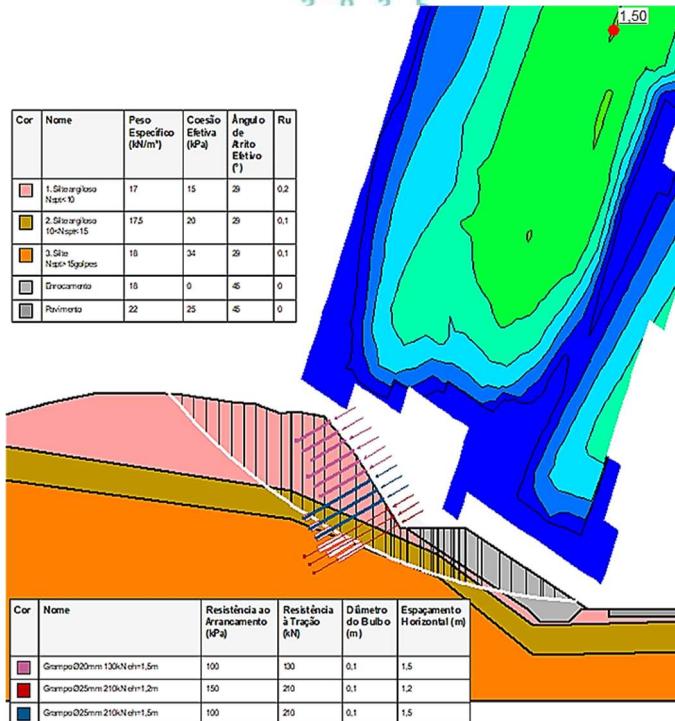
A Figura 11 apresenta o resultado da análise de estabilidade da seção 054+460, correspondente ao trecho com maior altura do talude. O menor fator de segurança obtido foi de 1,50, atendendo ao critério normativo. A superfície de ruptura crítica, destacada em branco, atravessa todo o perfil do talude - superior e inferior – atingindo camadas profundas de solo residual. Em função disso, os gramos foram dimensionados com comprimentos elevados, de modo a interceptar camadas mais competentes e garantir a estabilidade global da estrutura.

Figura 11. Análise de estabilidade global da seção 054+460.
