Investigação de campo da encosta na base do Dedo de Deus, BR-116/RJ – km 91,4

RESUMO: O presente artigo apresenta a investigação geológico-geotécnica da encosta na base do Dedo de Deus, localizada no km 91+400 a montante da Rodovia Rio-Teresópolis, BR-116/RJ. A investigação teve por objetivo compor a análise inicial das causas do evento que originou a cicatriz de ruptura causada pelo impacto promovido pela queda de um bloco de rocha de grandes dimensões. Foram realizadas visitas técnicas ao local da ocorrência de modo a avaliar a condição da cicatriz por meio de fotos, imagens aéreas e avaliação dos processos geológicos-geomorfológicos da encosta. A campanha de investigação subdividiu a área investigada em dois setores: maciço verticalizado e depósito de Tálu e foi composta por aerofotogrametria, geofísica por eletrorreatividade e sondagens mistas. De forma geral, no trecho em análise, as encostas são formadas por rochas graníticas-gnáissicas, com grau de intemperismo e fraturamento variável, capeada por solo coluvionar. Há um predomínio de rochas maciças e heterogêneas soltas. As investigações foram aplicadas ao mapeamento geomecânico do maciço rochoso e avançaram no sentido de i

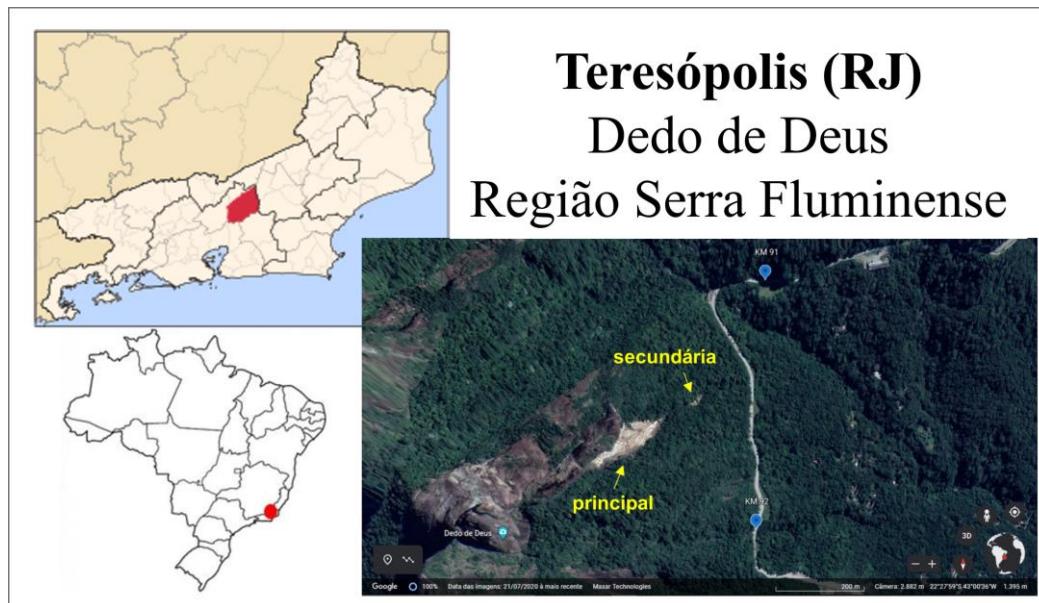
Em fevereiro de 2020, no km 91+400 da BR-116/RJ, ocorreu um evento geotécnico caracterizado pelo impacto promovido pela queda de um bloco de rocha de grandes dimensões que se localizava encosta acima. Em virtude do impacto da queda do bloco houve movimento de solo superficial e formação de cicatrizes. A Figura 1 apresenta a localização da área de investigação com destaque para uma imagem de satélite com a visão geral do trecho da ocorrência e das cicatrizes originadas pelo evento.

Figura 1. Localização da área de investigação com destaque para as cicatrizes pós evento, BR-116/RJ, entre km 91 e km 92. (Fonte: Google Earth, maio/2022).

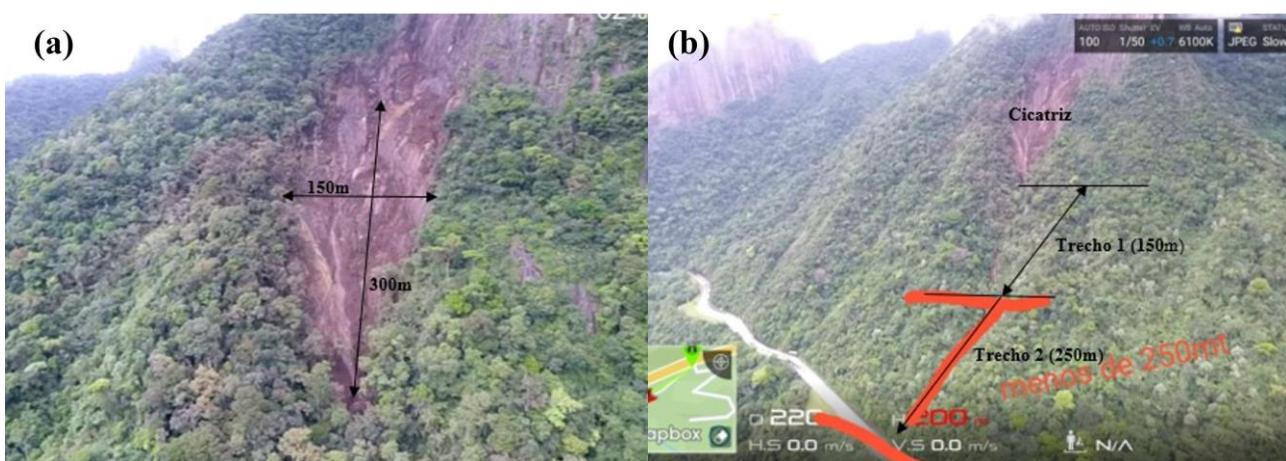
No trecho situado entre a rodovia e a cicatriz, a encosta tem inclinação média de cerca de 40° a 45°. O montante de chuvas medido nas estações pluviométricas instaladas no km 89, km 90 e km 92 nas 24 horas anteriores ao evento foi de 3,4 mm, 0,6 mm e 1,5 mm, respectivamente. As análises preliminares após o evento caracterizaram a cicatriz principal com cerca de 300 m de extensão, 150 m de largura e profundidade variável. Considerando uma espessura média de 2 m de material deslocado e peso específico médio de 16,7 kN/m³, estimou-se que o montante de solo e rocha deslocado foi cerca de 150 mil toneladas. O material deslocado não

atingiu a rodovia, tendo permanecido, em grande parte, em um trecho de 150 m de vegetação abaixo da cicatriz principal e distante 250 m da BR-116/RJ. A Figura 2 apresenta um detalhe da área de investigação com as dimensões da cicatriz principal após o evento e da sua distância à rodovia.

Figura 2. Detalhe da área de investigação (a) Cicatriz principal (b) Distância da cicatriz principal à rodovia.
Março de 2020.

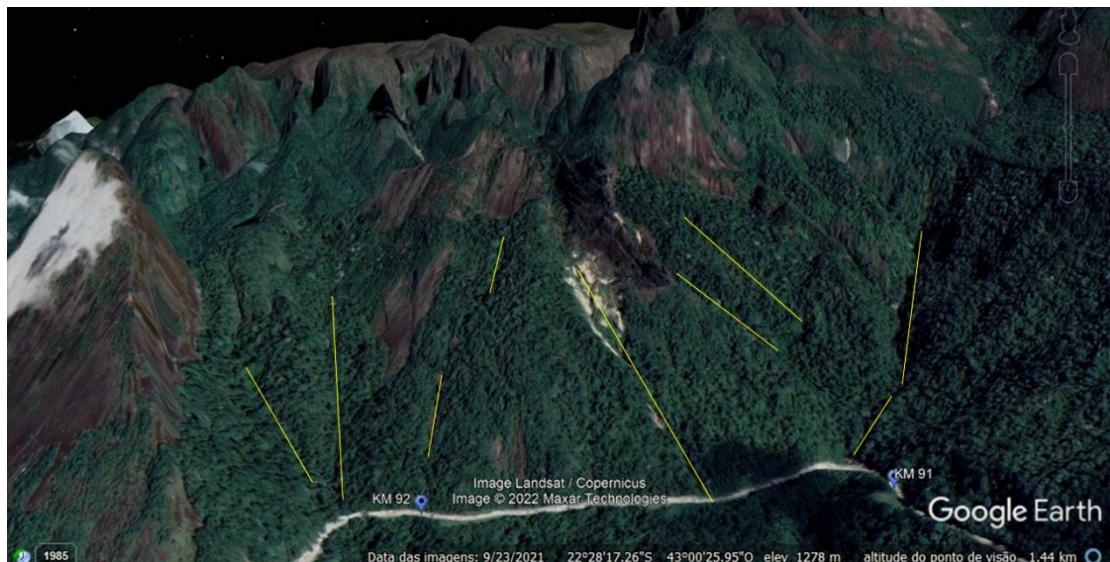
A morfologia observada no local de investigação é caracterizada por uma superfície curvilínea da encosta com uma tendência convexa difusora na região mais à direita da cicatriz principal, olhando da BR-116/RJ para a encosta, e uma predominância de curvatura convexa coletora na região central e mais esquerda da área de estudo. A Figura 4 mostra a geomorfologia da encosta no entorno da cicatriz superior, focando na identificação de talvegues na encosta. São talvegues com feições de cicatriz de rupturas, constituindo parte natural da dinâmica de evolução das encostas, que são o caminho preferencial para escoamento de água e de possíveis materiais mobilizados em suas adjacências.

Figura 4. Visão geral dos talvegues a montante da BR-116/RJ entre os km 91 e 92.
(Fonte: Google Earth, 23/09/2021).

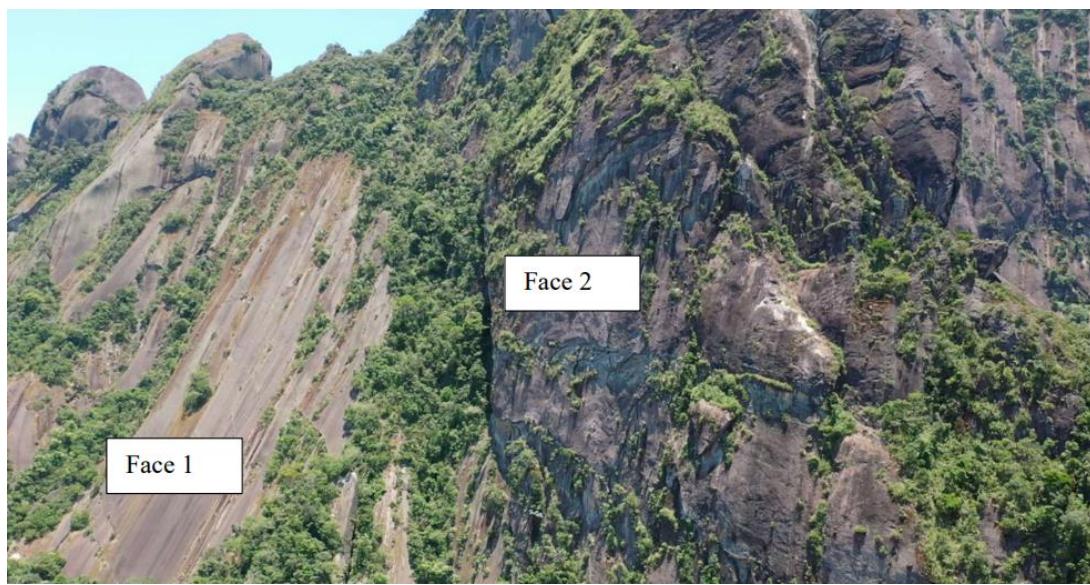
Com base na nuvem de pontos gerada, a cota mais elevada no maciço do Dedo de Deus está em 1651m, identificou-se que o fraturamento é persistente e que o espaçamento entre elas é da ordem de dezenas de metros. O fraturamento corresponde às principais descontinuidades e controla a geomorfologia do maciço. Ademais, foram identificadas 2 faces principais expostas no maciço, Figura 7. Face 1 com mergulho de 55° e direção de mergulho N 110° e Face 02 com mergulho mais acentuado da ordem de 82° e direção de mergulho de N 130°.

Figura 7. Vista da Face 01 e 02, obtidas através da análise da nuvem de pontos.

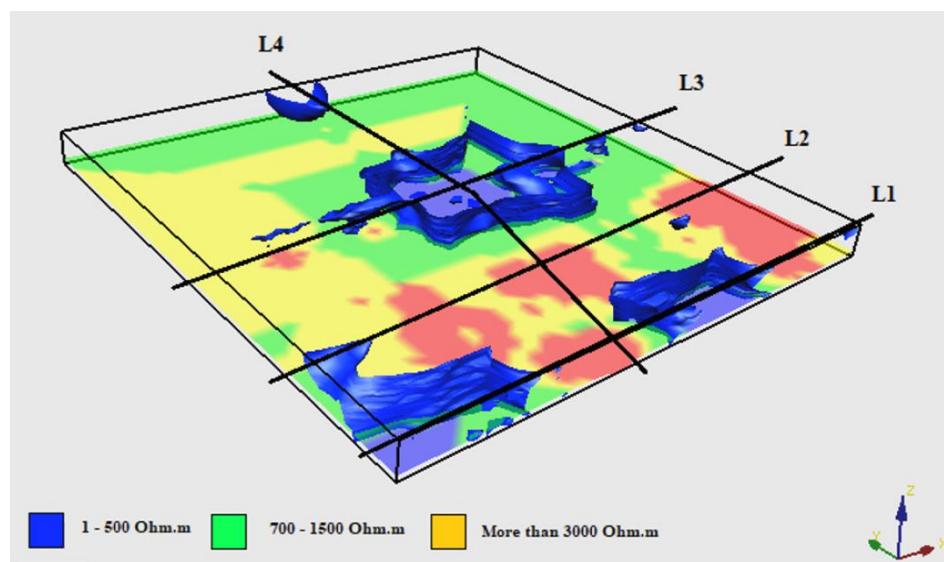
De acordo com o diagrama 3D de isolinhas (Fig. 9), que abrange todas as linhas definidas na Figura 8(a), as regiões de baixa resistividade (azul), então relacionadas a zonas fraturadas, possíveis blocos ou presença de água. A região verde, indica rocha moderadamente alterada, solo seco e transicional. A região amarela da figura indica rocha sã ou grandes matacos. Desse modo, a região do talvegue apresenta a maior concentração de rochas expostas. No entanto, também revelaram uma zona fraturada, possivelmente associada a blocos de grandes dimensões (2 a 4 m). A capa de solos coluvionares que recobrem o maciço rochoso variam entre 0,20 e 3 m, concentrando o maior volume próximo a BR-116/RJ. Além disso, nas extremidades das seções paralelas ao eixo rodoviário (L1, L2 e L3), foi identificada uma concentração de blocos, com dimensões variando de 2 a 4 m, esses blocos estão submersos na massa de talus.

Figura 9. Diagrama 3D das linhas de eletrorresistividade.

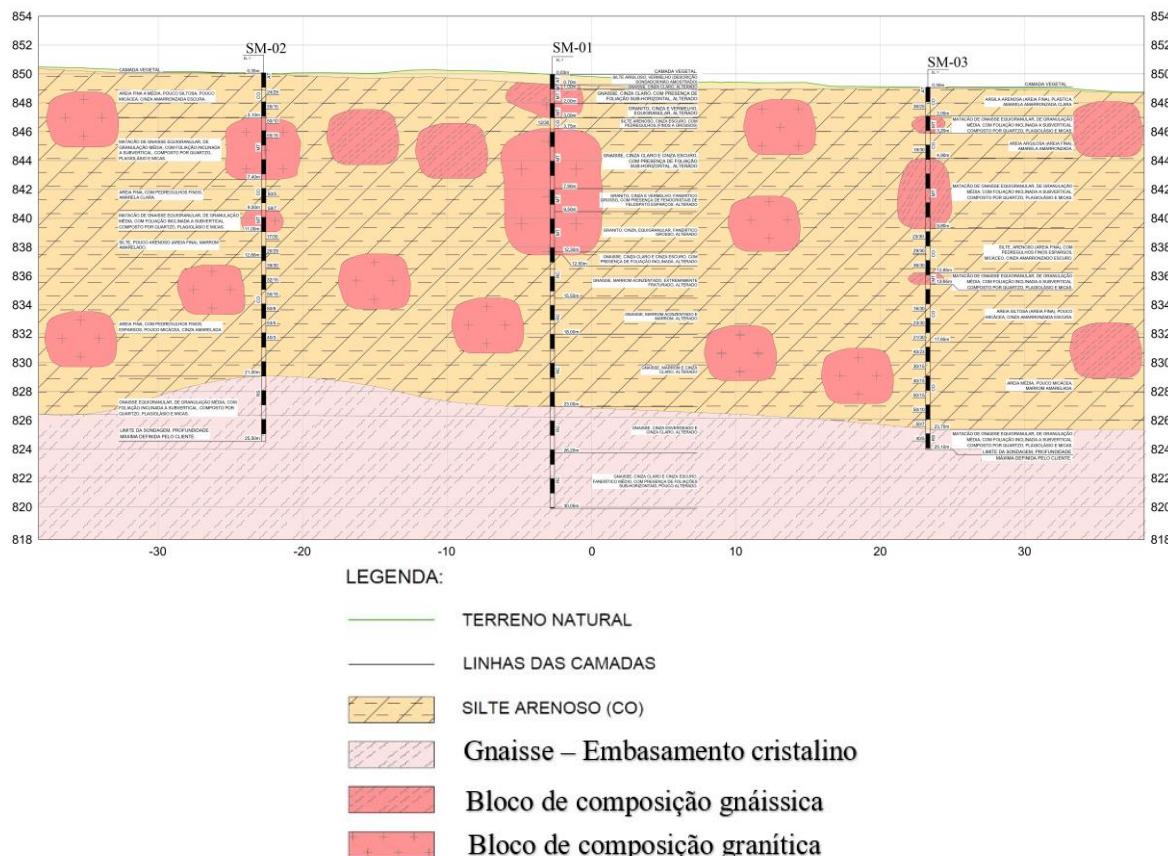
Na Figura 10, tem-se o perfil geológico-geotécnico definido com base em resultados de sondagens mistas efetuadas no pé da encosta (projeção dos furos na Fig. 8b). Observa-se sobre topo rochoso uma espessa camada de depósito de talus com espessura entre 18 m e 23 m. Esta camada é constituída de matacões e blocos graníticos e de gnaisse imersos em uma matriz de solo coluvionar predominantemente silto-arenosa. A camada rochosa situada na base, segundo a sondagem SM01, trata-se de gnaisse, cinza claro e cinza escuro, fanerítico médio, com presença de foliações sub-horizontais, pouco alterada. A sondagem SM02 descreve a rocha como gnaisse equigranular, de granulação média, com foliação inclinada a subvertical composta por quartzo, plagiolásio e micas.

Figura 10. Seção geológica proposta pelas sondagens mistas.
