Avaliação Geotécnica de Encostas Urbanas Sob Condições Críticas: Estudo do Caso na Avenida Niemeyer, 494

RESUMO: Avenida Niemeyer, situada na zona sul do Rio de Janeiro, foi impactada, em abril de 2019, por um escorregamento de grande porte causado por um evento de chuva extrema. Este estudo tem como objetivo avaliar a estabilidade do talude localizado entre a Rua João Goulart, nº 857, e a Avenida Niemeyer, nº 494, utilizando modelagens numéricas no software Slide. Foram empregados dados de campo e parâmetros geotécnicos estimados por retroanálise. As simulações consideraram diferentes condições de saturação do solo: solo seco, solo saturado com funcionamento dos drenos sub-horizontais e solo saturado sem funcionamento dos drenos. A análise demonstrou que o fator de segurança do talude se manteve dentro de níveis satisfatórios ou minimamente aceitáveis mesmo nos cenários mais críticos. As obras de contenção executadas — como cortinas atirantadas e sistema de drenagem profunda — mostraram-se eficazes na mitigação dos riscos geotécnicos. Os resultados obtidos reforçam a importância da adoção de medidas preventivas, da manutenção dos sistemas de drenagem e do monitoramento contínuo d

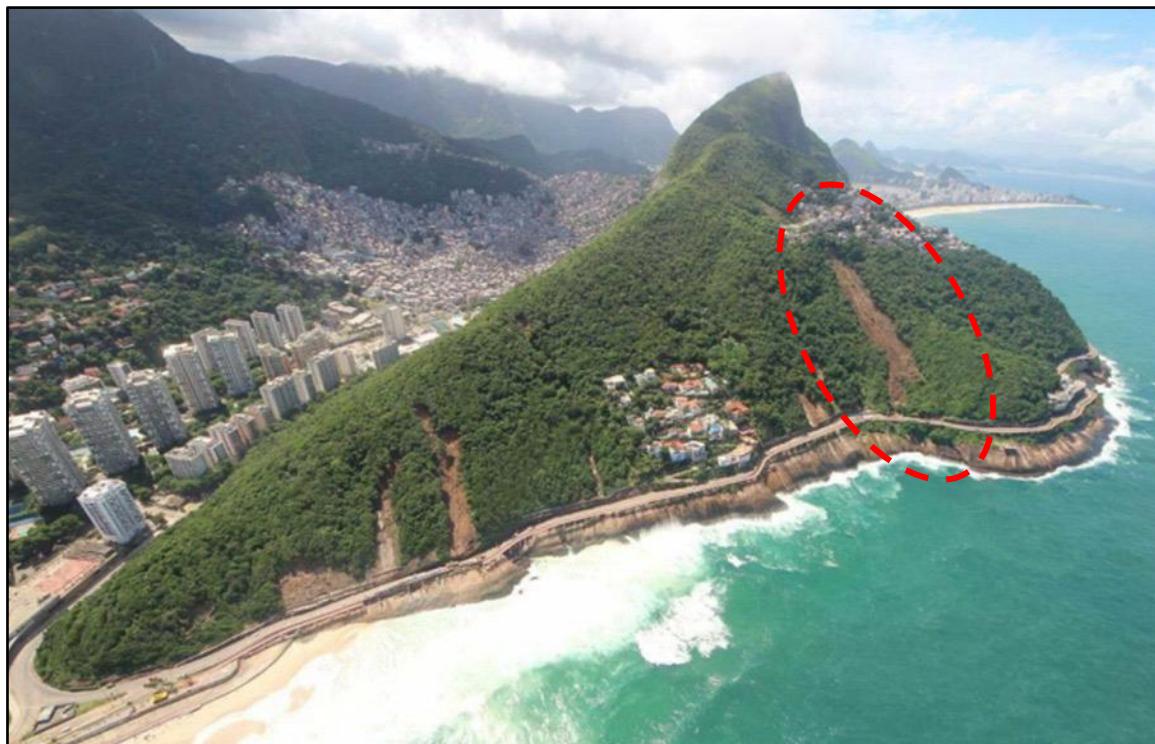
O estudo foi realizado na vertente sul do Morro Dois Irmãos, no bairro do Vidigal (Rio de Janeiro – RJ), abrangendo a área entre a Rua João Goulart e a Avenida Niemeyer. O local foi afetado por um escorregamento do tipo planar em 9 de abril de 2019, envolvendo solo coluvionar, solo residual, blocos rochosos, vegetação e entulho descartado pela comunidade local. Estima-se que o volume deslocado tenha sido de 10.000 m³, com uma extensão de 300 metros e largura de 40 metros (Figura 1). A ocorrência causou destruição de moradia (Figura 2) e levou à interdição de outras residências ameaçadas por possíveis escorregamentos secundários. Na cicatriz do deslizamento também foram observados pontos de surgência (artesianismo) no contato solo-rocha.

Figura 1. Foto aérea mostrando o ponto onde ocorreu o deslizamento em abril de 2019. Fonte: adaptado Fundação GEO-RIO (2019).

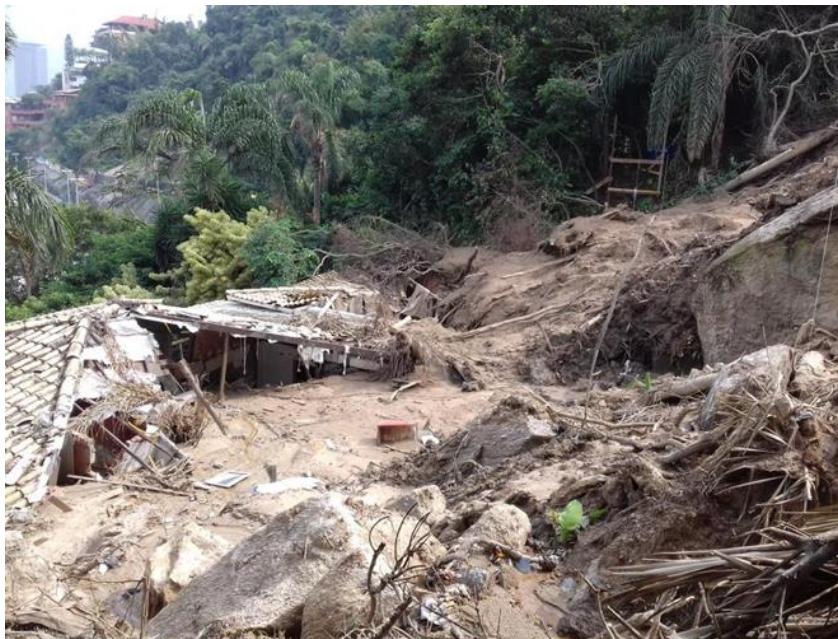
Figura 2. Massa de solo que atingiu moradia localizada na Avenida Niemeyer, 494. Fonte: Fundação GEO-RIO (2019).

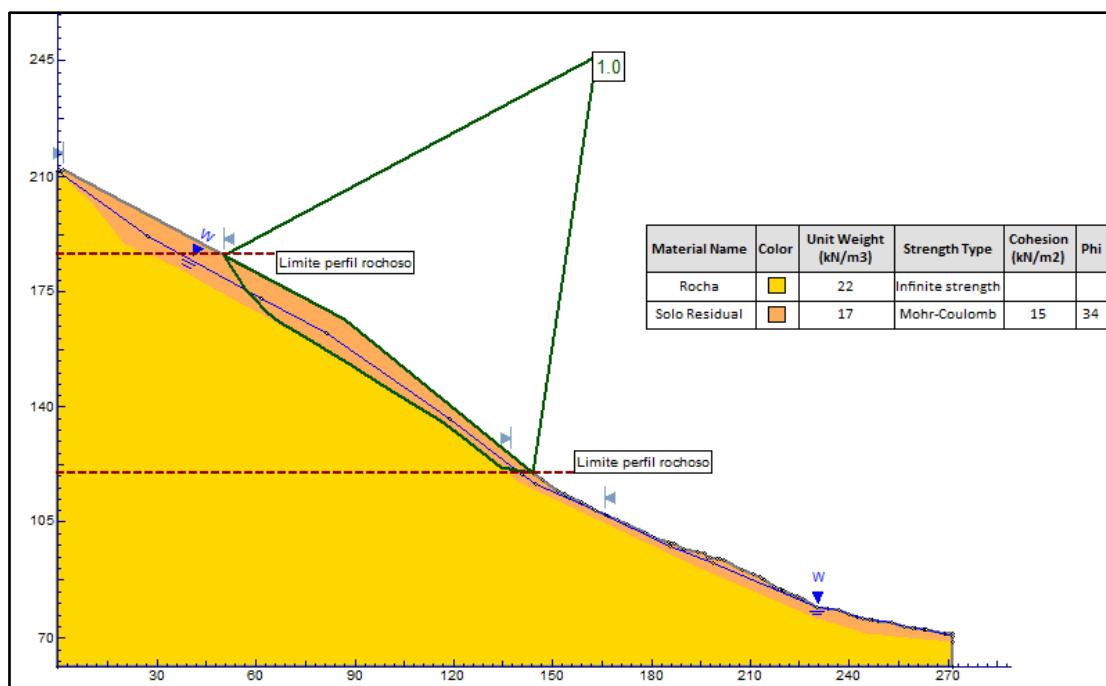
Figura 3. Retroanálise.

Para a estimativa dos parâmetros geotécnicos do solo residual presente no talude, foi realizada uma retroanálise por meio do software Slide (ROCSCIENCE, 2018), com base nos dados obtidos a partir de levantamento topográfico e sondagens à trado executadas após o evento de deslizamento. A superfície de escorregamento foi delimitada com base na exposição do topo rochoso identificada entre as cotas 120 m e 185 m, aproximadamente, após o escorregamento. A análise de estabilidade foi conduzida pelo método de Morgenstern-Price, o qual permite o equilíbrio completo de forças e momentos, resultando na obtenção de um fator de segurança igual a 1,0 (ruptura) nos parâmetros geotécnicos correspondentes, conforme apresentado na Figura 3. Os valores dos parâmetros para o solo rochoso foram considerados como infinite strength (resistência infinita), por se tratar de rocha com boa integridade.

Como resultado da retroanálise, foram obtidos os seguintes parâmetros para o solo residual em condição pré-ruptura (natural): ângulo de atrito interno (ϕ) de 34°, coesão (c) de 15 kPa e peso específico (γ) de 17 kN/m³. Tais valores apresentam boa concordância com os intervalos típicos descritos na literatura técnica para solos residuais de características semelhantes. Nas análises subsequentes deste estudo, será adotada uma penalização dos parâmetros de resistência do solo, de forma a refletir o comportamento pós-ruptura do material (solo coluvionar) ao longo da superfície de escorregimento, conforme sugerido por Skempton (1985). Sendo adotados os valores para o solo pós-ruptura (legenda verde), com uma redução de aproximadamente 25% do valor do ângulo de atrito e considerando perda significativa da coesão após escorregimento, conforme apresentados na Tabela 2. Os valores adotados para o aterro foram estimados com base em referências bibliográficas (Souza Neto, 2016).

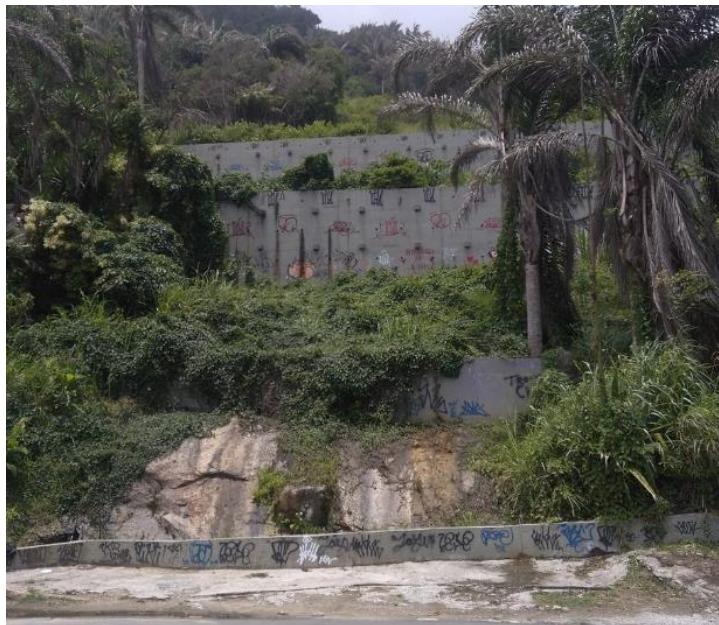
Figura 4. Vista das cortinas executadas. Fonte: adaptado Fundação GEO-RIO (2021).

Para a estabilização do local afetado, adotou-se uma solução composta por dois níveis de cortinas atirantadas implantadas na porção inferior do talude, após a remoção de uma moradia que havia sido parcialmente colapsada durante o escorregamento. Cada cortina possui 5 m de altura, com extensões longitudinais de 30 m e 35 m, respectivamente, e três linhas de tirantes cada cortina, totalizando 88 tirantes com carga de trabalho de 350kN cada (Figura 4).

Diante da ocorrência de condições artesianas identificadas após o deslizamento, foram também instalados 16 drenos sub-horizontais profundos ao longo das cortinas, com o objetivo de reduzir a pressão intersticial e melhorar as condições de drenagem interna do maciço.

As cortinas atirantadas foram executadas com fundações do tipo estaca raiz, com diâmetro de 310 mm e espaçamento de 60 cm entre elas. Complementarmente, a jusante das cortinas foi construída uma mureta de contenção, com a finalidade de estabilizar o solo a jusante e evitar deslocamentos residuais que comprometam o solo de fundação das cortinas.

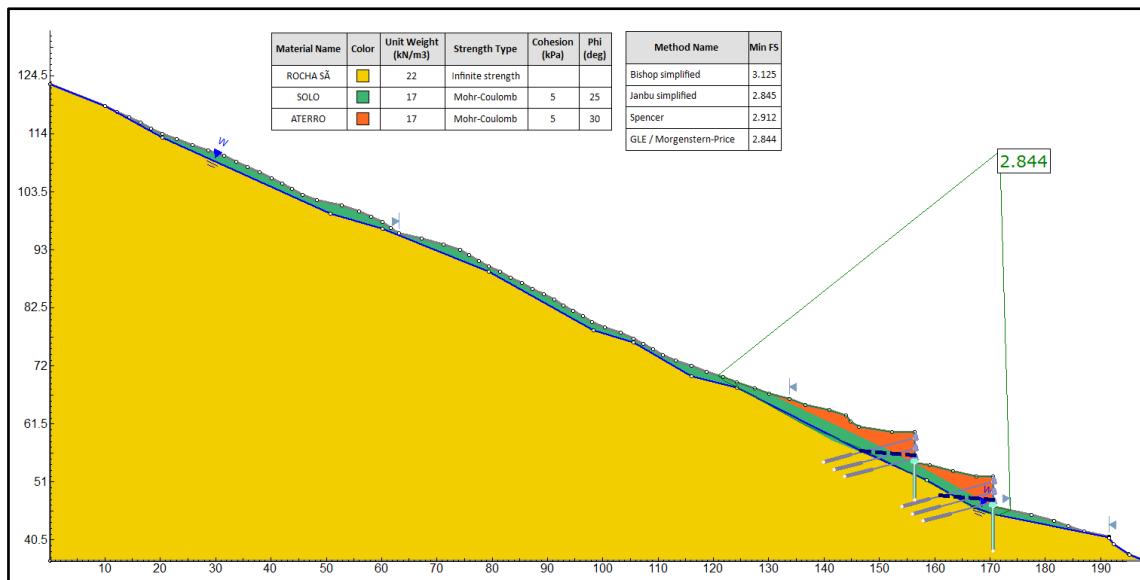
A primeira análise de estabilidade considerou a condição de solo seco, representativa de um período de estiagem, adotando-se o nível piezométrico adjacente ao contato entre o solo e o maciço rochoso. Tal configuração foi assumida com base na observação de artesianismo nesse contato, em trecho a montante do talude, e na hipótese de pleno funcionamento dos drenos sub-horizontais implantados (conforme indicado pela linha tracejada em azul escuro nas análises).

Para essa condição, o fator de segurança obtido foi igual a 2,84 (Figura 5), utilizando-se o método de Morgenstern-Price. O valor encontrado indica uma condição de estabilidade satisfatória, uma vez que o fator de segurança está significativamente acima do limite mínimo convencional de 1,5, comumente adotado em análises geotécnicas para taludes em condições estáticas.

Figura 5. Análise de estabilidade – NA baixo. Fator de segurança igual 2,84.

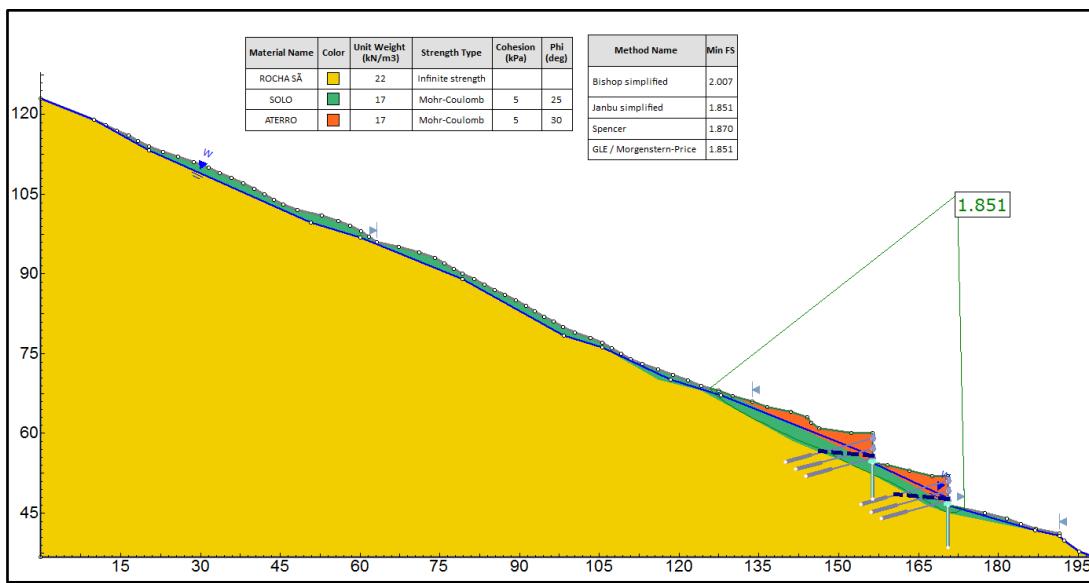
A análise de estabilidade subsequente considerou a elevação da linha piezométrica no interior do maciço, simulando-se uma condição de período chuvoso extremo (compatível com a situação ocorrida no dia do deslizamento em abril de 2019), ainda sob a premissa de pleno funcionamento dos drenos sub-horizontais. Para essa configuração, foi obtido um fator de segurança igual a 1,85, empregando-se o método de Morgenstern-Price (Figura 6).

O valor encontrado permanece dentro dos limites considerados aceitáveis para condições estáticas (superior a 1,5), indicando estabilidade global satisfatória. No entanto, observa-se uma redução significativa na resistência do talude em relação à situação anterior (com nível d'água rebaixado), ainda que a geometria da superfície de ruptura permaneça semelhante à verificada na primeira análise.

Figura 6. Análise de estabilidade – NA elevado. Fator de segurança igual 1,85.

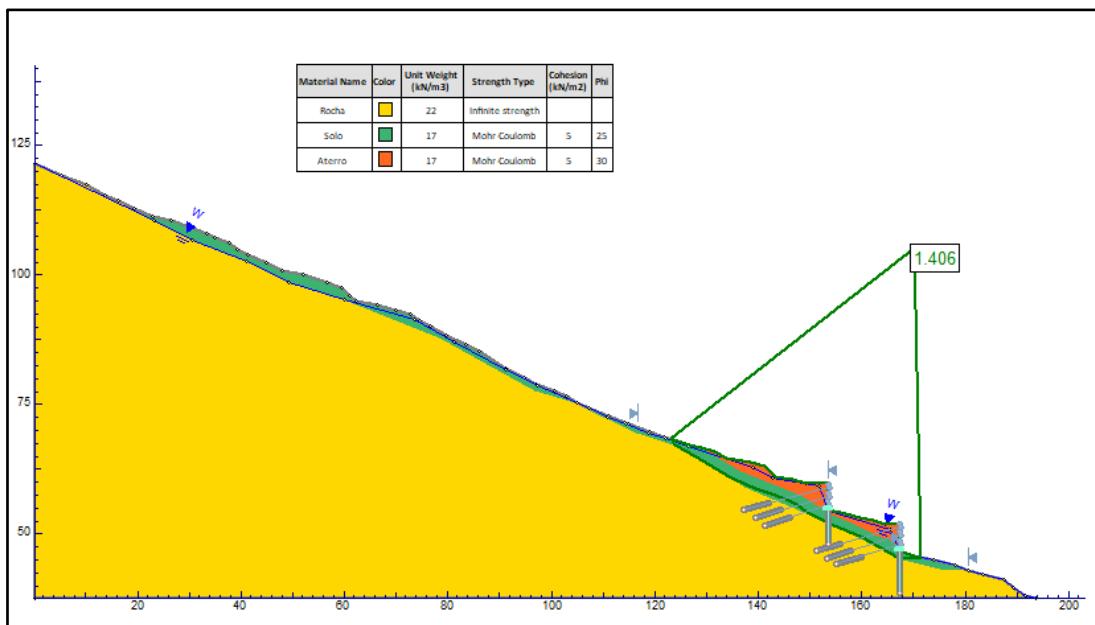
Nesta análise de estabilidade, foi considerada uma condição de chuva extrema, representada por um nível d'água elevado, além da hipótese de entupimento ou mau funcionamento dos drenos sub-horizontais das cortinas atirantadas. Essa combinação de fatores implicaria em um aumento do nível piezométrico nos aterros, resultando em maiores esforços de empuxo atuando sobre as cortinas.

Como esperado, o fator de segurança obtido foi significativamente inferior ao da análise anterior. No entanto, mesmo sob essa condição severa, o valor calculado ainda se mostrou aceitável do ponto de vista da segurança geotécnica. Embora o fator de segurança esteja ligeiramente abaixo do limite convencional de 1,5, o desempenho observado pode ser considerado satisfatório, dado o caráter excepcionalmente adverso da situação simulada (Figura 7).

Figura 7. Análise de estabilidade – NA elevado e sem drenos sub-horizontais. Fator de segurança igual 1,41.

Recomenda-se a implementação de diretrizes sistemáticas de monitoramento, com ênfase na inspeção regular da integridade dos drenos profundos, incluindo a verificação do fluxo de água, a análise da profundidade e inclinação dos dispositivos, bem como a inspeção visual para identificação de possíveis obstruções. Sugere-se, ainda, a realização de estudos complementares, contemplando ensaios de resistência, sobretudo no solo previamente mobilizado, com vistas à validação dos parâmetros de resistência adotados, os quais foram ajustados a partir de referências bibliográficas. Ensaios de permeabilidade, aliados a análises de fluxo e de estabilidade em diferentes condições pluviométricas, poderão contribuir para aprofundar a compreensão do comportamento da encosta e subsidiar estratégias mais robustas de prevenção e mitigação de riscos.
