Resultados da inspeção geológico-geotécnica ao longo de infraestrutura linear no Rio Grande do Sul.

RESUMO: Esse trabalho tem como objetivo apresentar os resultados obtidos após as atividades de inspeção geológico-geotécnica ao longo da faixa de uma infraestrutura linear no Rio Grande do Sul.

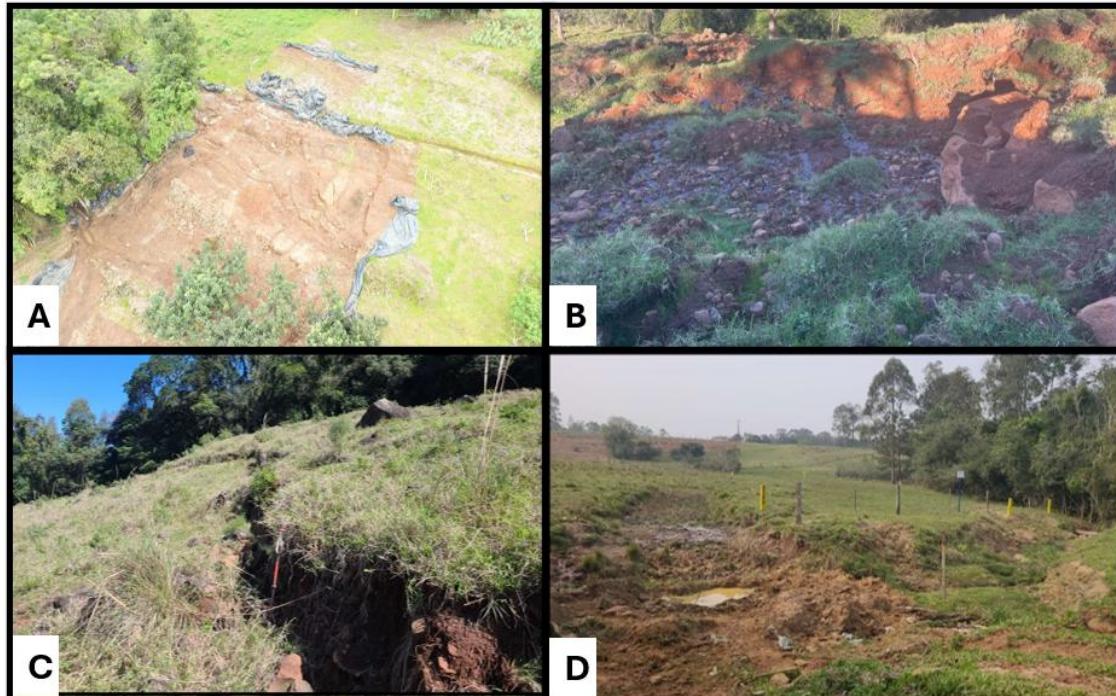
A ocorrência do ponto 1 trata-se de escorregamento com presença de trincas na faixa, em sua porção esquerda e na lateral esquerda até próximo a estrada (distante cerca de 20m da faixa). As trincas se apresentam

predominantemente na direção longitudinal à faixa, porém algumas perpendiculares também estão presentes. O sistema de trincas, apresentou evolução na movimentação relativa, formando degraus de abatimento de dimensão centimétrica a decimétrica. Inicialmente a área apresentava rastejo incipiente, contudo, após o evento extremo, a velocidade atingiu limites de escorregamento, segundo critério de **Varnes** (1978).

A ocorrência geotécnica do ponto 2 trata-se de escorregamento fora da faixa, em sua lateral leste, a uma distância entre 10 e 15m do lado leste da faixa. Devido à geologia local, relacionados aos derrames vulcânicos, ocorre apenas uma delgada camada de solo (centimétrica e decimétrica) em contato brusco com o topo rochoso, que contribui para feições de deslizamento desse tipo. As camadas de sedimento entre derrames, normalmente apresenta forte fluxo horizontal de águas subterrâneas, que acarreta surgência de água na cicatriz também contribui para o desenvolvimento do processo. Novamente essa configuração parte da evolução de processos de rastejo, com aumento das velocidades devido ao aporte anormal de águas pluviais no maciço rochoso.

A ocorrência geotécnica do Ponto 3 trata-se de escorregamento/ rastejo fora da faixa, na lateral oeste, a cerca de 80m de distância. A cicatriz apresenta cerca de 100m de extensão, é subparalela à faixa e apresentou degrau de abatimento de até 1m nas porções mais a jusante. Nessa camada exposta fica evidente a composição do solo, predominantemente coluvionar. Solos heterogêneos e pouco consolidados como esse são suscetíveis a movimentação de massa. Novamente os efeitos da percolação de águas pluviais no maciço rochoso apresenta os efeitos de aumento de velocidade nos processos de rastejo, ocasionando escorregamentos. O que pode ser observado na figura 2.

A ocorrência nova presente Ponto 4 trata-se de escorregamento em meia encosta que gerou trinca com aproximadamente 15m de extensão, transversal à faixa, com rejeito de até 0,2m. Conforme pode ser observado na figura 2.

A ocorrência do ponto 5 trata-se de erosão em ambas as margens de curso d'água, em seu canal e na lateral oeste da faixa. É recomendável monitorar a evolução da ocorrência e em caso de agravamento das feições erosivas, avaliar a situação e desenvolver projeto de contenção para a travessia, focando em estabilizar ambas as margens, recompor laterais da faixa, principalmente a lateral direita e o canal. A Erosão se mostrou intensa, devido ao fluxo anormal de água no local.

Figura 2 -A) Ponto 1 - Aceleração de rastejo com degrau e sulcos erosivos. B) Ponto 2 – Escorregamentos. C) Ponto 3 – Rastejo/escorregamento com degrau e surgência d'água. D) Ponto 5 - Processos erosivos em travessia.
