Análise geotécnica de deslizamento ocorrido em 2024 no km 287 da BR-386/RS.

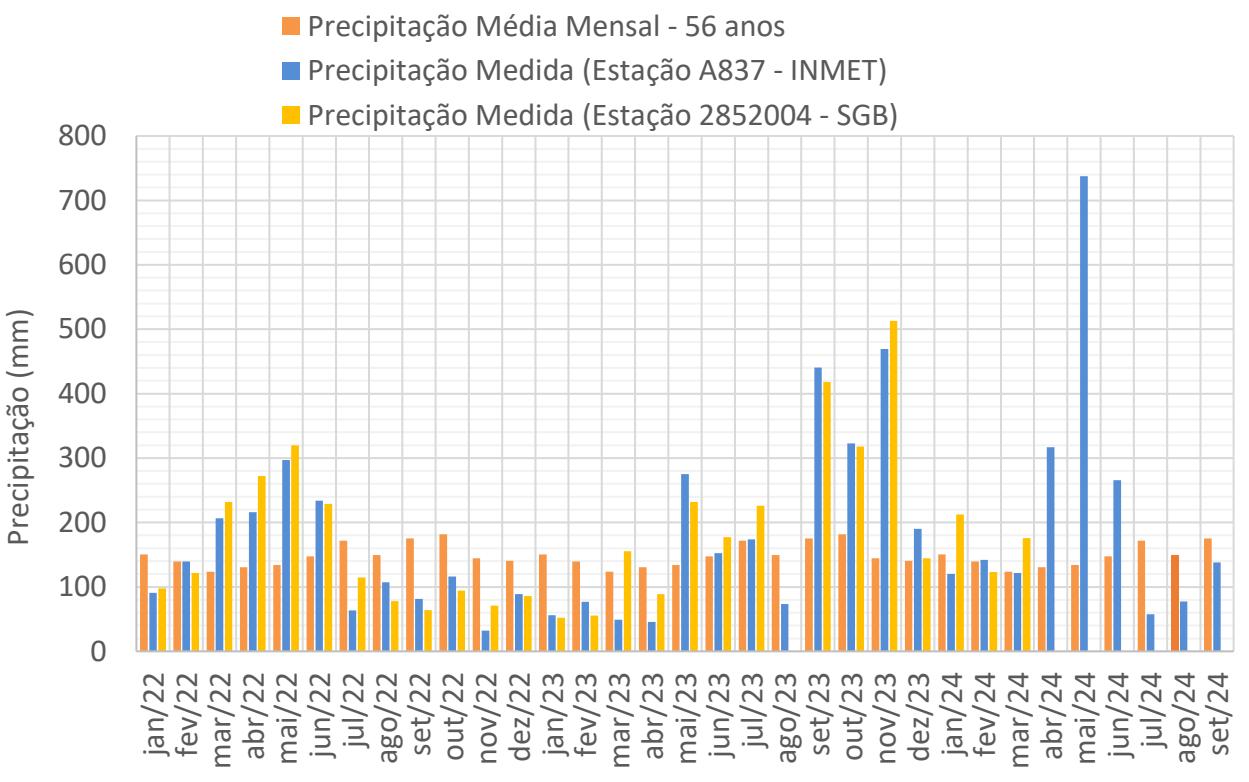
De acordo com dados do Serviço Geológico Brasileiro (SGB) e do Instituto Nacional de Meteorologia (INMET), obtidos a partir de estações pluviométricas localizadas em Soledade/RS — município atravessado pela BR-386/RS —, observa-se, conforme apresentado na Figura 1, um regime de chuvas crítico nos meses de abril e maio de 2024. Para fins de comparação, são também apresentados os valores médios mensais de precipitação ao longo de 56 anos, os quais evidenciam que, no período supracitado, os volumes registrados ultrapassaram em mais de três vezes a média histórica, com destaque para a estação A837, que acumulou mais de 700 mm. A comparação com a série histórica evidencia uma anomalia climática significativa, contribuindo diretamente para a instabilidade de encostas e a ocorrência de deslizamentos ao longo da rodovia.

Figura 1. Dados pluviométricos. Fonte: INMET e SGB (2025).

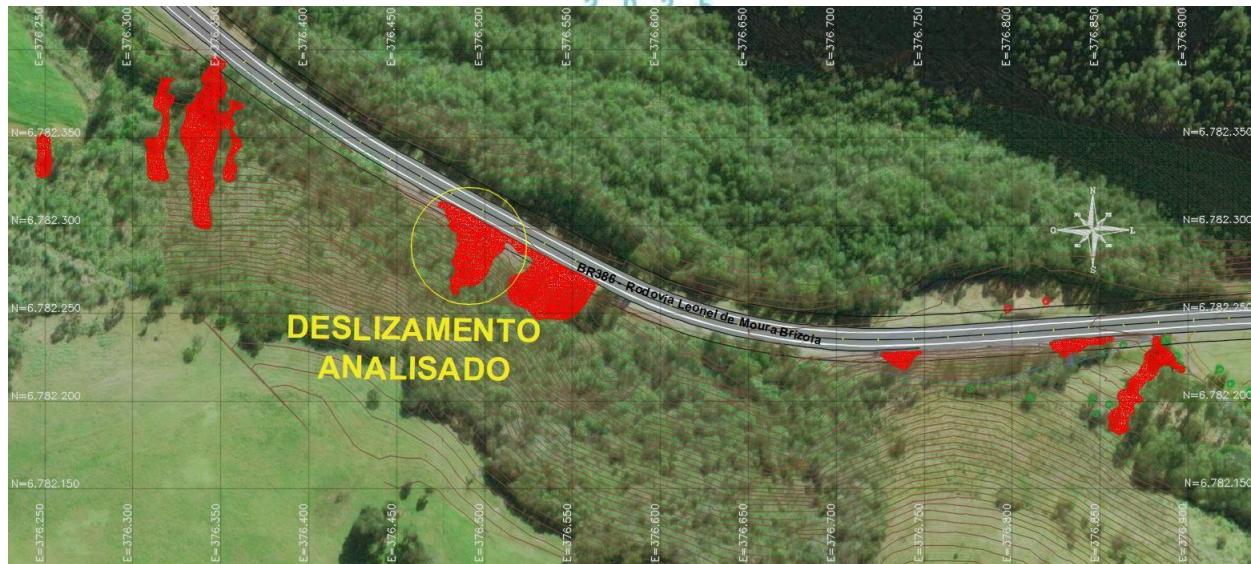
Ao longo da BR-386/RS foram identificados diversos pontos de movimentação de massa, tanto à jusante quanto à montante da seção transversal da rodovia, exigindo intervenções emergenciais para garantir a segurança e a continuidade da operação viária. O trecho mais afetado situa-se em área de serra, caracterizada por declividade acentuada e presença de solos mais evoluídos do ponto de vista pedológico, cuja susceptibilidade à instabilidade é acentuada em condições de saturação. Este estudo concentra-se no deslizamento destacado com um círculo amarelo na Figura 2, ocorrido nas proximidades do km 287. Ao longo de um segmento de aproximadamente 560 metros, aconteceram outros pontos de deslizamento à montante da plataforma da rodovia, que se assemelham com a natureza do ponto em foco.

Figura 2. Deslizamentos ocorridos em trecho da BR-386/RS vistos em planta.

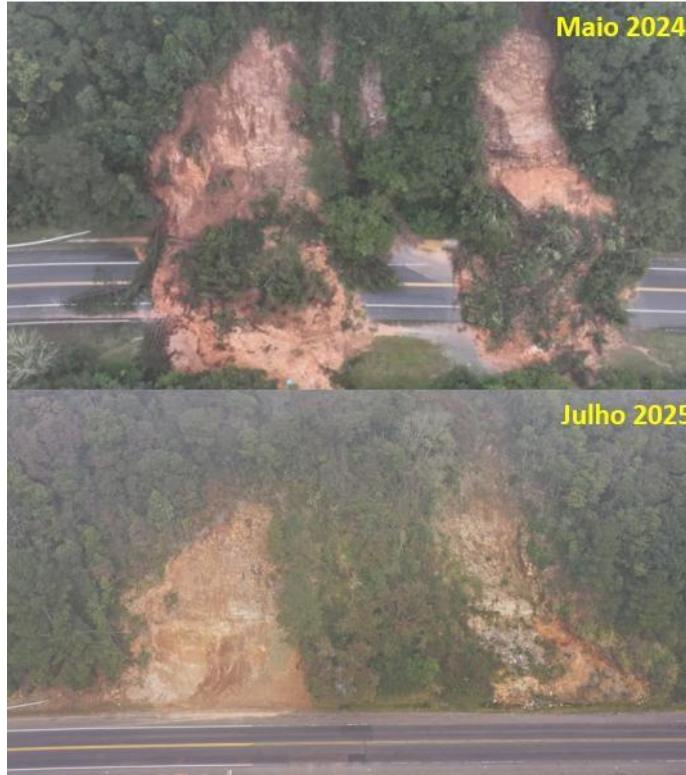
Os movimentos de terra identificados ocorreram de forma a mobilizar as camadas de solo e material intemperizado descritos no item 5, com mecanismos de ruptura semelhantes entre si, evidenciando a capa rochosa intemperizada. Entende-se que os deslizamentos ocorreram em um período crítico de saturação do maciço, fortemente condicionado pelo elevado índice pluviométrico acumulado na região nos períodos descritos no item 6. Embora não tenham provocado danos estruturais à plataforma rodoviária neste ponto, parte do material escorregado atingiu a pista, exigindo que fosse removido pelas equipes operacionais para liberação do tráfego (Figura 3).

Figura 3. Imagem de drone dos dias 03/05/2024 e 09/07/2025. Fonte: Motiva (2024) e Engº Igor Ribeiro (2025).

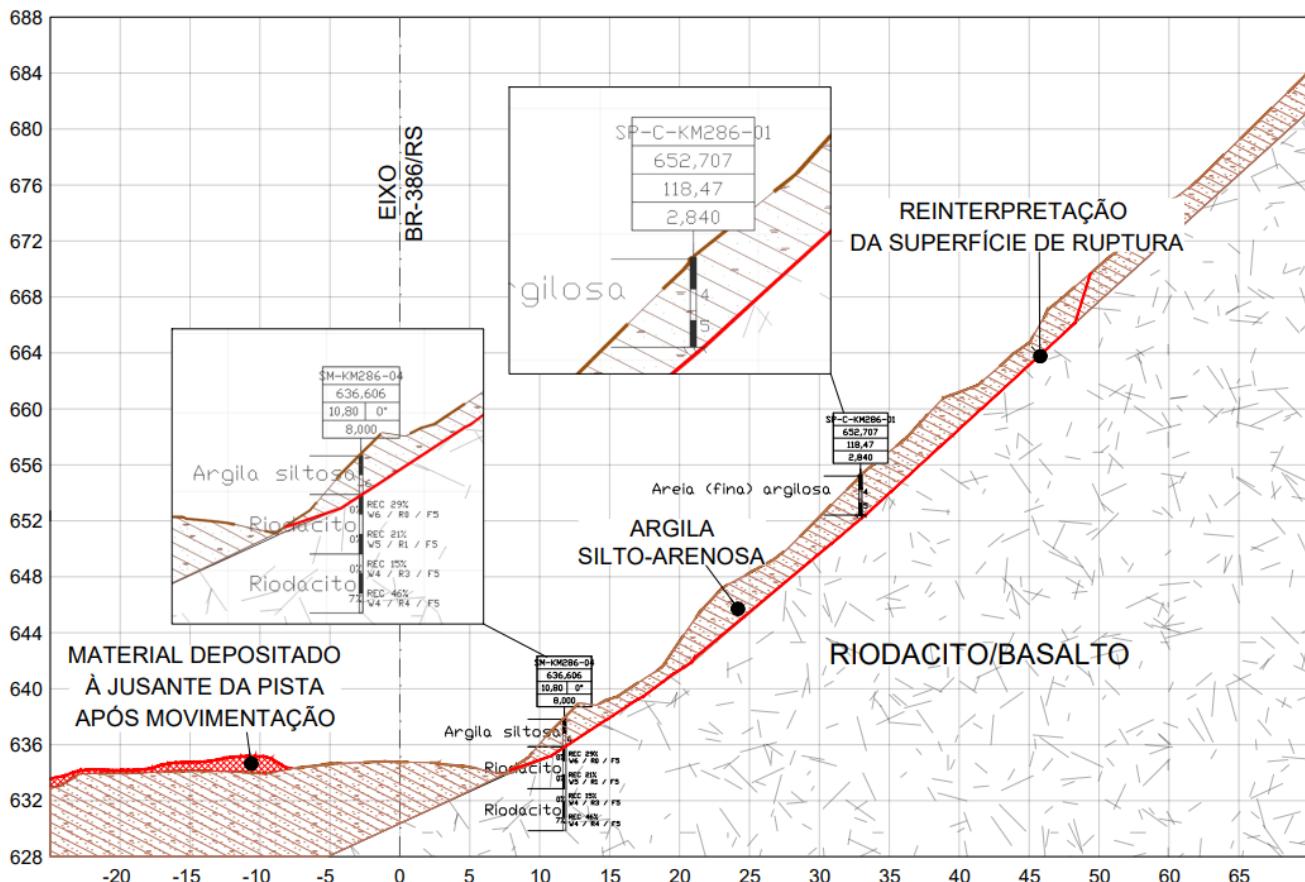
A Figura 4 apresenta o perfil geológico-geotécnico interpretado, considerando a superfície de ruptura reinterpretada após os eventos de deslizamento (indicado pela linha vermelha), que teve início cerca de 35 metros acima do eixo da pista. Pode-se notar a capa de solo de N_{sp} variando de 4 a 6 sobreposto a uma camada de solo residual de riódacito que diminui seu grau de alteração e adquire resistência com a profundidade.

Figura 4. Perfil geológico-geotécnico interpretado para seção típica de escorregamento no deslizamento em estudo.

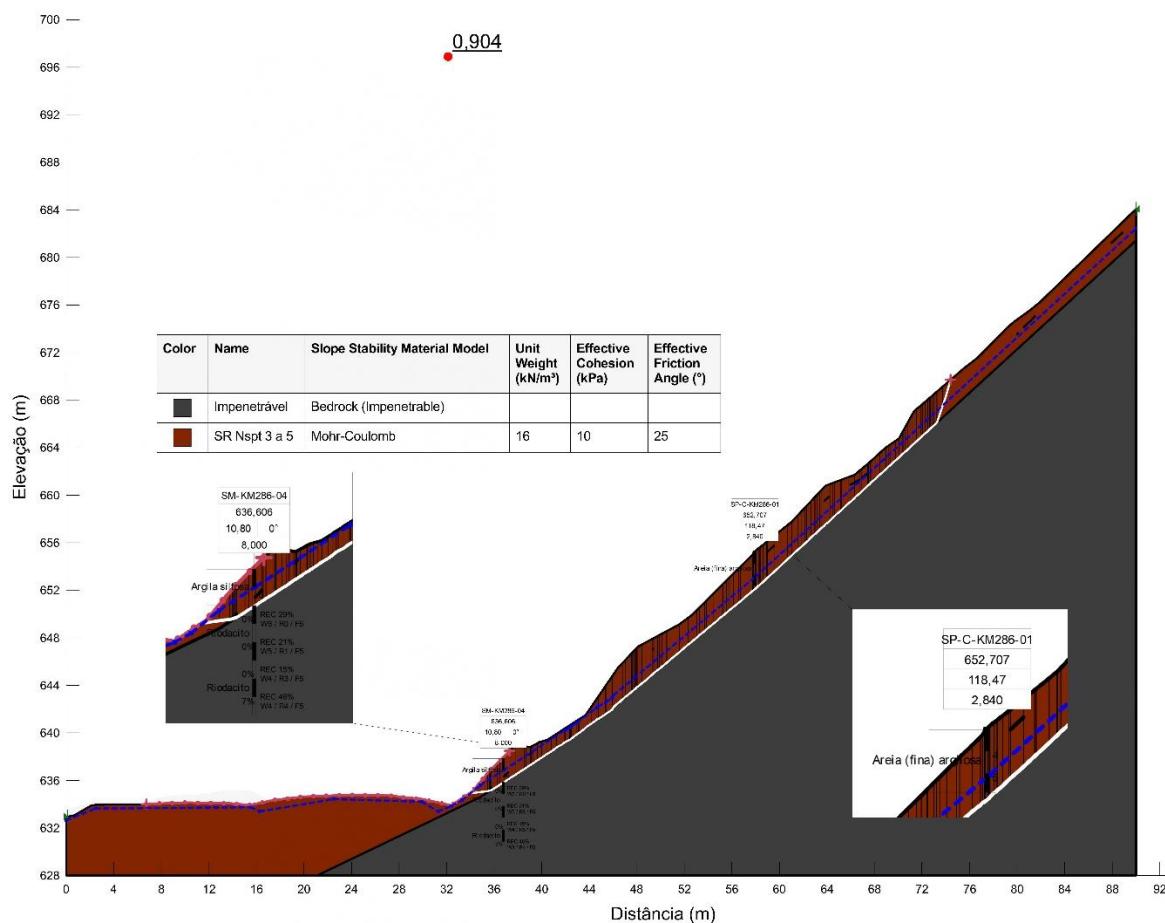
A Figura 5 mostra a análise de estabilidade da encosta por equilíbrio-limite, utilizando a metodologia de Morgenstern e Price (1965), que é a mais rigorosa disponível no software. A entrada e saída foram definidas a partir das observações das imagens e verificações de campo e da hachura em planta fornecida pela topografia pós-desastre, que delimita a zona de movimentação, como pode ser observado na Figura 2.

Figura 5. Análise de estabilidade no deslizamento destacado.

Verificou-se que a estabilidade do talude apresenta fator de segurança inferior a 1,0 — indicativo de ruptura — quando o nível d'água varia entre 0,5 m e 1,0 m acima do topo rochoso interpretado. Ressalta-se, contudo, que a análise adotou premissas simplificadas devido ao número limitado de investigações geotécnicas, dada a complexidade de acesso ao local e a emergencialidade imposta pelo evento, assumindo que a movimentação ocorreu apenas na camada de solo inconsolidado.

O volume de material mobilizado no ponto em análise foi estimado a partir da hachura da topografia pós-evento, considerando uma espessura média de 2,5 m, conforme dados de sondagem e observações *in situ*. A estimativa resultou em aproximadamente 2.500 m³ de material deslocado. Ressalta-se que o início da ruptura situa-se a cerca de 35 m acima da cota da pista. O perfil de elevação da encosta foi analisado por meio da topografia realizada para subsidiar o projeto de duplicação da rodovia em questão, indicando que a encosta possui aproximadamente 100 metros de altura.
