Análise de Estabilidade de Falésias do Chapadão De Pipa – Município de Tibau Do Sul/RN

PALAVRAS-CHAVE: Análise de Estabilidade de Falésias Urbanas; Propriedades Geotécnicas; Formação Barreiras.

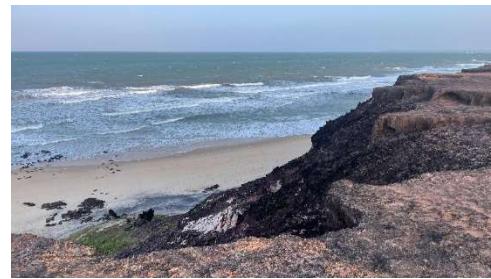
Nesta área observam-se diferentes tipos de movimentos de massa, evidenciando os efeitos combinados da erosão natural e das intervenções humanas. A erosão marinha, em especial, tem papel relevante, uma vez que a ação constante das ondas na base das falésias contribui para o enfraquecimento estrutural do maciço, resultando em processos como quedas de blocos e deslizamentos superficiais de solo (Figuras 2 e 3).

Figura 2. Falésias do Chapadão de Pipa.
Fonte: Autor, 2024.

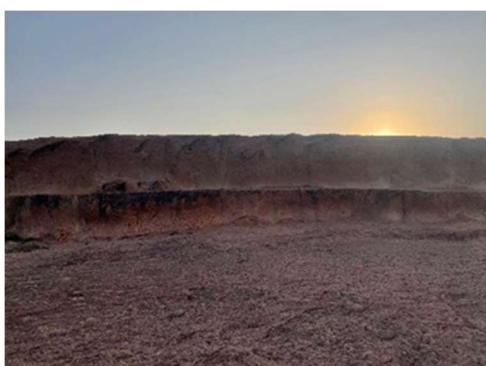
Figura 3. Falésias do Chapadão de Pipa.
Fonte: Autor, 2024.

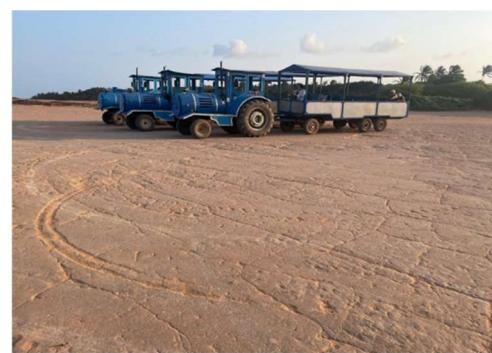
A Figura 4 apresenta o topo do mirante localizado no Chapadão de Pipa, onde é possível observar marcas evidentes de circulação de veículos sobre a superfície da falésia. Essa presença de tráfego, frequentemente

associado ao uso turístico e à falta de controle no acesso à área, pode representar um fator de risco adicional para a estabilidade do maciço. Na Figura 5 é apresentado o levantamento topográfico planialtimétrico da área com as seções para realização das análises de estabilidade.

Figura 4. Topo do Mirante do Chapadão de Pipa.
Fonte: Autor, 2024.

Dentre as recomendações, recomenda-se a interdição da área próxima à borda das falésias do Chapadão de Pipa, principalmente para o tráfego de veículos e de pessoal na temporada de chuvas, mantendo uma distância mínima de 30 metros da borda da falésia, pois a combinação de solo saturado e a presença de veículos pode resultar no rompimento do solo com deslizamentos de grandes proporções. Vale destacar que a condição de saturação do solo é rara, pois exige chuvas de grande intensidade e duração, além de condições específicas para infiltração. Na maior parte do ano, o solo permanece na condição de não saturação.

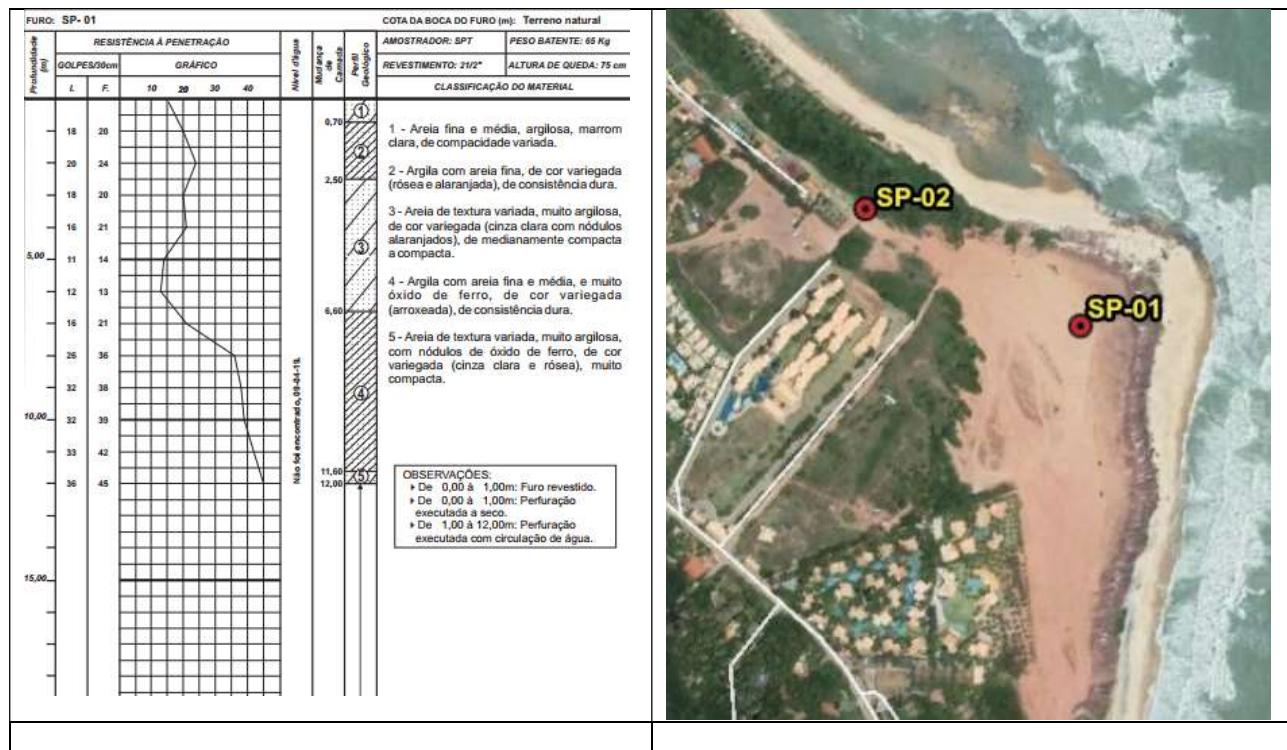
Figura 6. Sondagem de Simples Reconhecimento (SPT) Furo SP 01 próximo a boda do Chapadão de Pipa.
Fonte: Autor, 2024.

A camada superficial, denominada neste estudo como Solo Topo, é composta predominantemente por argila arenosa. Essa unidade apresenta sensível redução de resistência ao cisalhamento quando saturada, principalmente em decorrência da drenagem pluvial oriunda das áreas urbanizadas e vias pavimentadas próximas à borda das falésias. Segundo Santos Jr. et al. (2008), o fluxo constante de água provoca saturação progressiva, aumento da pressão de poros e transporte de partículas finas, favorecendo a ocorrência de rupturas localizadas, sobretudo em períodos de chuvas intensas. Esse processo contribui para a formação de deslizamentos superficiais e intensifica a erosão na borda da falésia, acelerando o recuo da linha de costa e expondo camadas mais frágeis do Solo Base. Na Figura 6 é apresentada a Sondagem (SPT) Furo SP 01, localizado próximo a boda do Chapadão de Pipa.

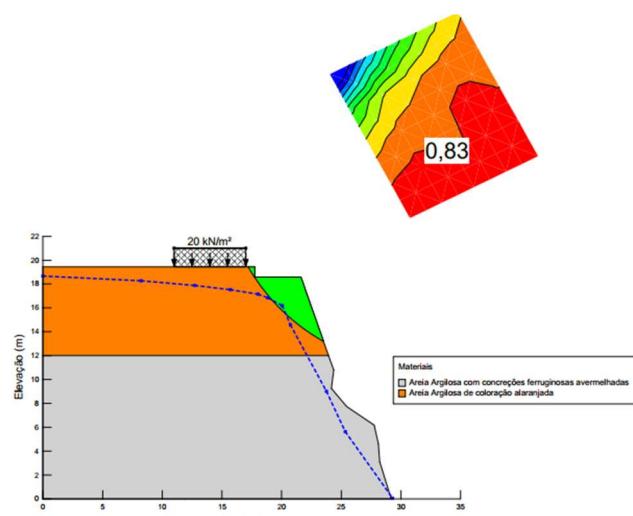
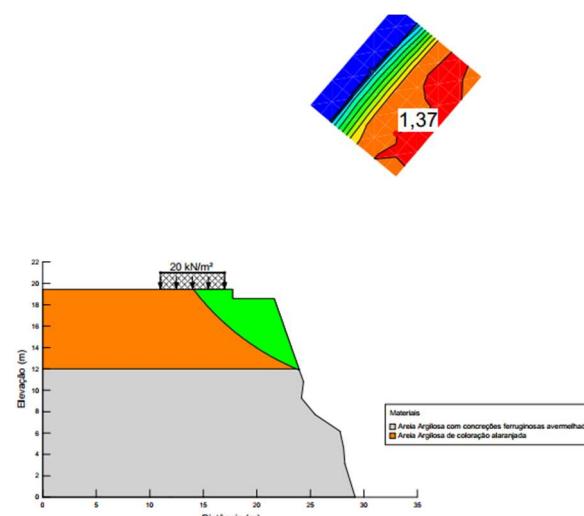
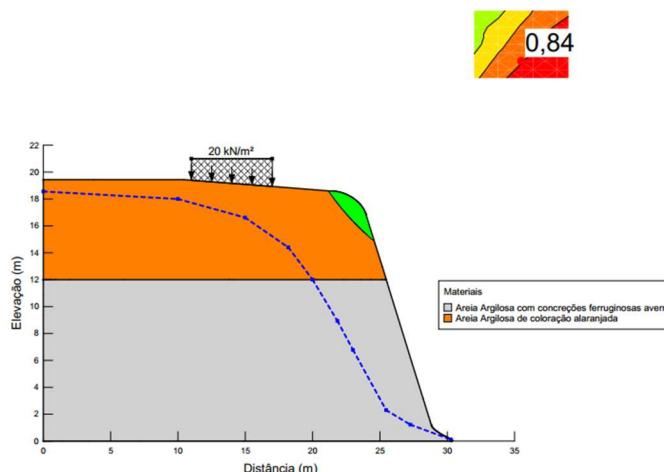
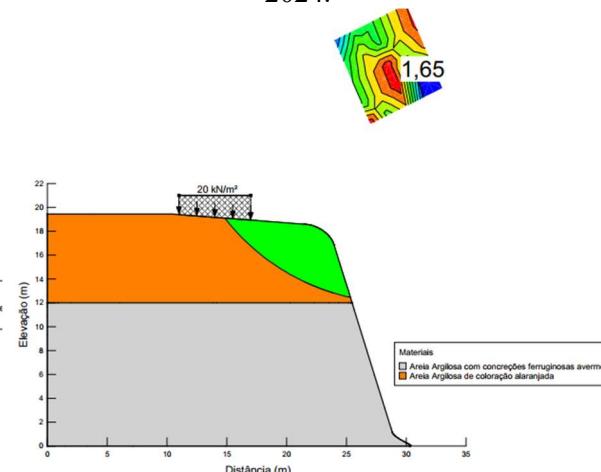
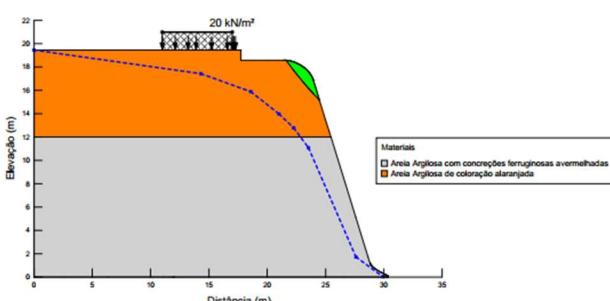
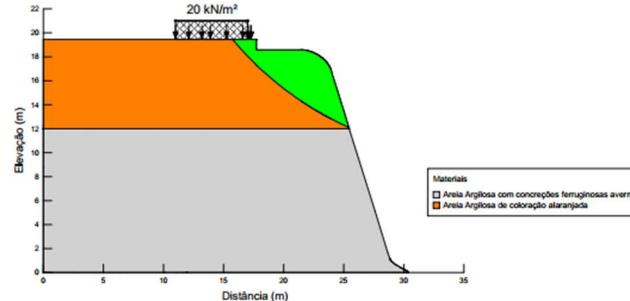
Seção	FS Solos Saturados	FS Solos NÃO Saturados
01	0,83	1,37
02	0,84	1,65
03	0,87	1,58

A partir das análises de estabilidade dos taludes das seções 1, 2 e 3, representativos das falésias do Chapadão de Pipa, observa-se que os solos na umidade natural apresentam FS maiores do que o mínimo recomendável ($FS > 1,3$). No caso dos solos na condição inundada os FS não atendem aos requisitos de segurança recomendados pela citada norma e são menores do que 1,0, indicando uma região instável.

Conclui-se, portanto, que as falésias do Chapadão de Pipa são instáveis e a elaboração e execução de projetos de drenagem e de controle de tráfego nessa área reduzirão a possibilidade de ocorrência de deslizamentos, preservando a beleza cênica da paisagem e minimizando os impactos dos processos erosivos.
