Escorregamento no Morro Quitandinha, Petrópolis, 2016

RESUMO: Escorregamentos translacionais em solo e rocha caracterizam-se como eventos rápidos, com elevado potencial destrutivo. Estes tipo de movimento de massa é comum em encostas íngremes, tendo como limitantes e definidores das superfícies de ruptura: (i) em solos os contrastes de resistência ao cisalhamento e/ou condutividade hidráulica ao longo do perfil estratigráfico e (ii) em taludes rochosos estes movimentos ocorrem ao longo de feições estruturais, como por exemplo fraturas de alívio, com ocorrência ou não de perfis de intemperismo inverso. O intemperismo inverso consiste na ocorrência de rocha alterada, ou em casos mais severos solo, sotoposto a rocha sã, o que pode ocorrer pelo fluxo preferencial de água no maciço, como no caso das fraturas de alívio dos maciços de gnaisse e granito presentes nas regiões serranas do estado do Rio de Janeiro. Na madrugada entre os dias 15 e 16 de novembro de 2016 um deslizamento translacional ocorreu no bairro Quitandinha, em Petrópolis, Rio de Janeiro, causando cinco óbitos e a destruição de três residências. A inspeção de campo realizada no dia 17 de novembro daquele ano identificou

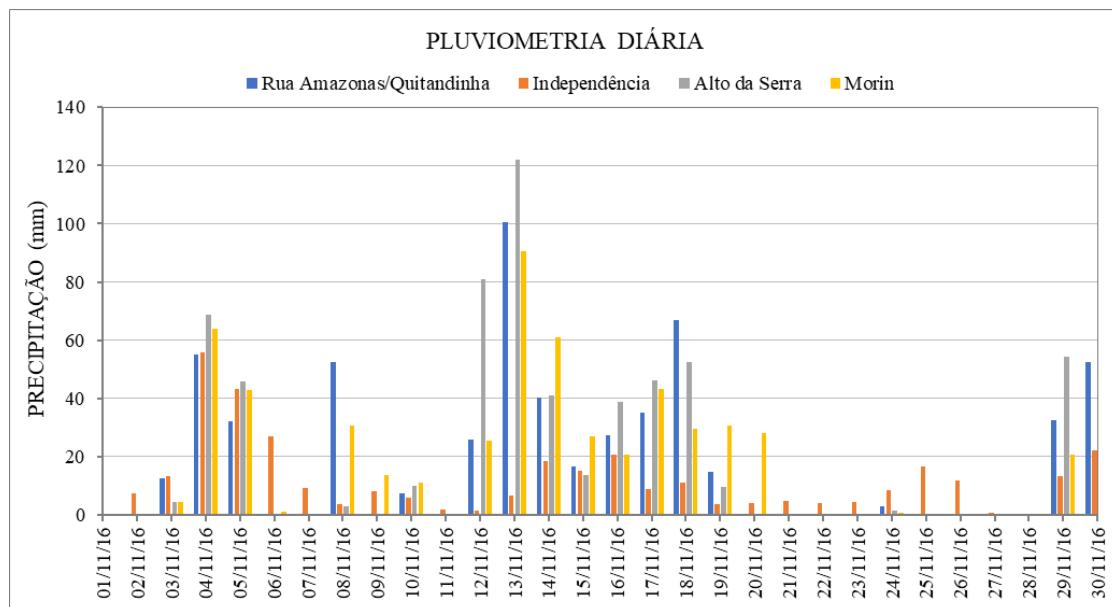
Figura 2. Gráfico da precipitação diária de novembro de 2016.

Verifica-se que o mês de novembro de 2016 foi um mês bastante chuvoso, destaca-se a elevada intensidade de chuvas entre os dias 12 e 14, com registro de precipitações na faixa de 100mm no dia 13 de novembro de 2016.

O acidente ocorreu na madrugada do dia 15 para o dia 16, quando ainda ocorriam precipitações, entretanto menos intensas. A cronologia é um indicativo do retardado da frente de saturação até o momento da geração das poropressões críticas ao movimento de massa evidenciado.

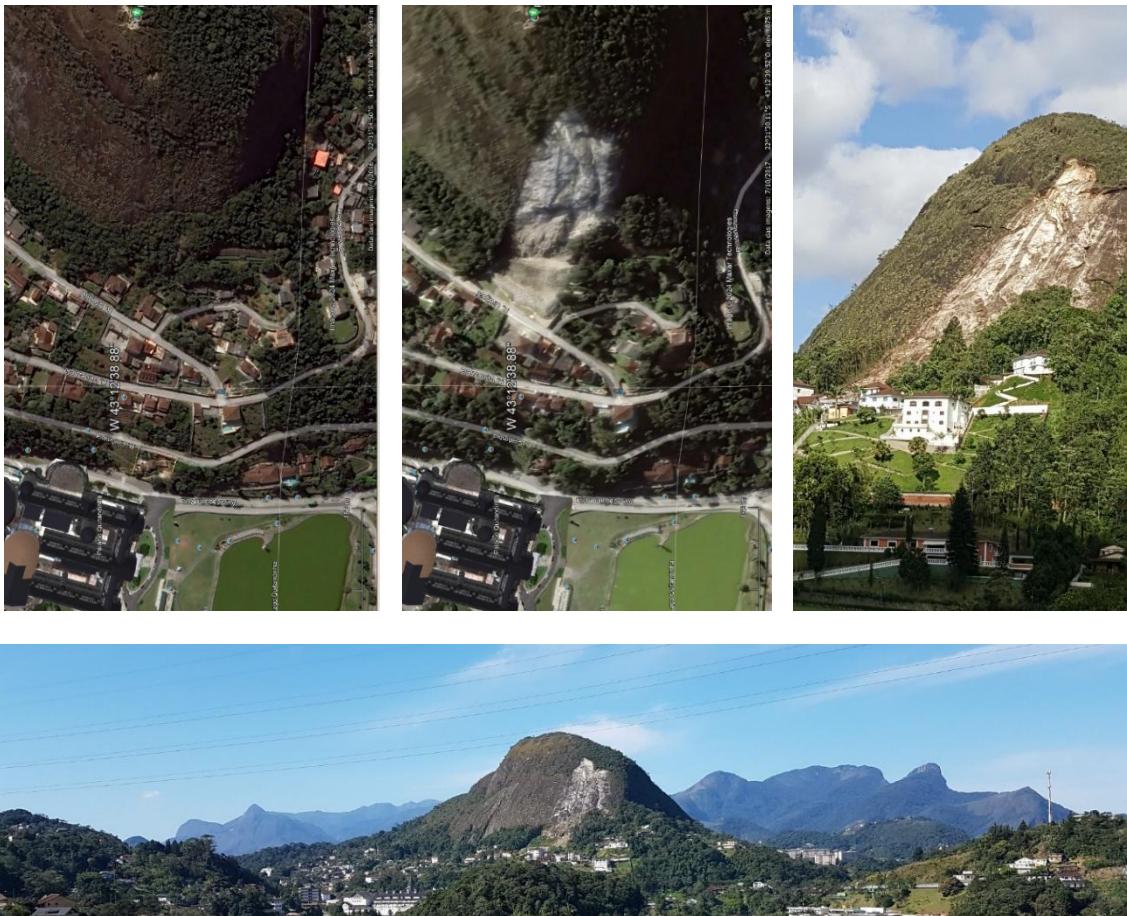
Realizando-se uma análise de imagens disponíveis no programa Google Earth é possível uma verificação do cenário de 2016 (foto da esquerda) e de 2017 (foto central), onde é possível se ter uma ideia da dimensão do movimento de massa. As fotografias apresentadas à direita e abaixo são de alguns dias após o evento.

Figura 3. (esq.) imagem de satélite da região do evento em 2016, (centro) imagem de satélite da região do evento em 2017 e (direita e abaixo) fotografia da região da instabilidade.

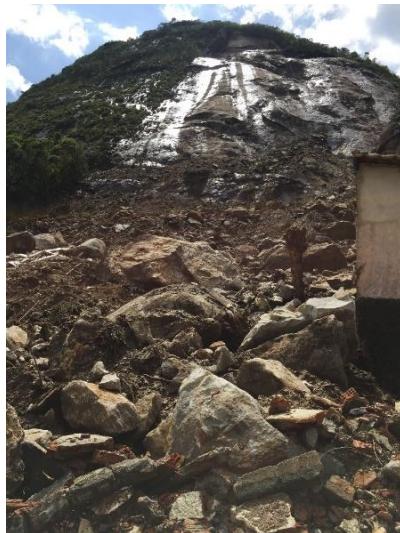
Pela geometria já identificada à distância, é possível classificar o movimento de massa como um deslizamento planar e análise dos escombros no pé do talude indica uma predominância de material rochoso (Figura 4 esq.), o que é convergente à geomorfologia da região com delgadas camadas de solo residual nas econotas íngremes.

Figura 4. vistos (esq.) do pé para montante e (dir) frotal da crista, da instabilidade.

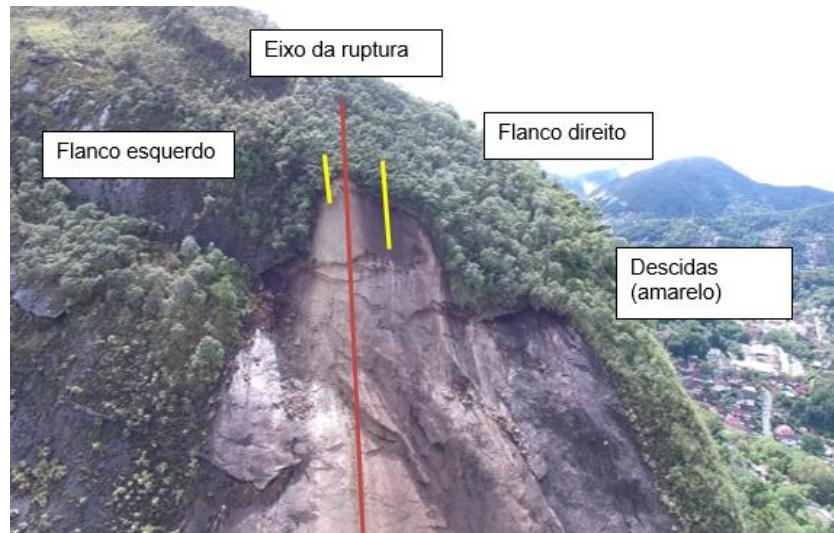
Tendo em vista a importância da análise da crista, foi realizada uma vistoria no topo da encosta utilizando acesso por corda. A Figura 4 (dir.) apresenta uma vista em detalhe do topo da ruptura indicando os pontos visitados e a nomenclatura adotada para descrever a inspeção.

Intemperismo inverso, condicionado pelo fluxo d'água nas fraturas de alívio, sendo evidenciado maior grau de alteração junto à fratura de alívio por onde ocorreu a ruptura;

O eixo da ruptura coincide com um direcionamento natural de drenagem. Presença abundante de água vertendo da primeira fratura de alívio, e também em uma porção central alinhadas com veios de pegmatito.

Em suma, processo natural de evolução da encosta ocasionou ruptura de grande massa de rocha devido ao desenvolvimento de poropressões nas descontinuidades da rocha, notadamente o conjunto de: fraturas de alívio, uma subvertical longitudinal ao eixo da ruptura (alinhada com a falha lateral) e a trinca de tração no topo da lasca (provável);

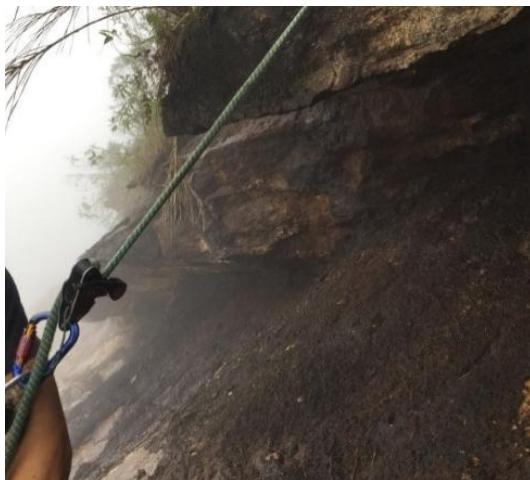
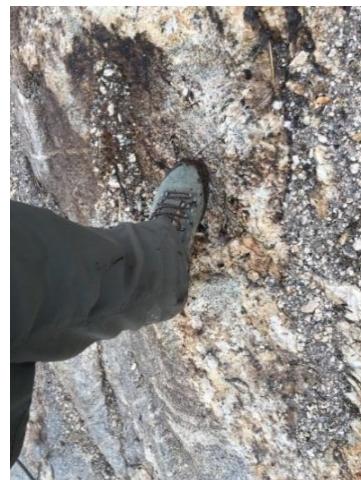
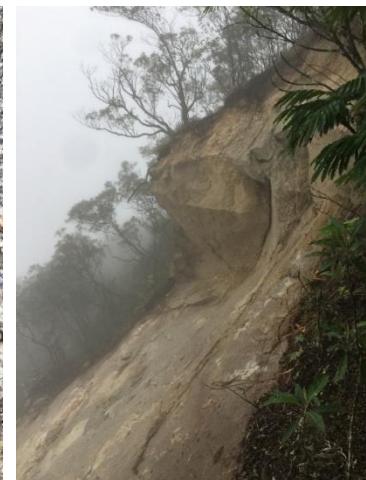
Figura 5. Plano de ruptura no flanco direito, presença de água no plano de ruptura, crista da ruptura com planos oxidados/intemperizados.

Este artigo trata do estudo de um movimento de massa do tipo planar em rocha. A inspeção e campo identificou a ocorrência de intemperismo inverso, com a região da junta de alívio em um nível de intemperismo superior à rocha sotoposta. Este fator foi determinante para degradação da resistência ao cisalhamento da descontinuidade ao longo do tempo.
