Estabilidade de talude: determinação de estimativa de nível freático crítico a partir de instrumentação

RESUMO: As chuvas extremas no Rio Grande do Sul entre abril e maio de 2024 causaram diversos movimentos de massa, evidenciando a vulnerabilidade de taludes na região. Este estudo aborda a ruptura de um talude rodoviário em Pouso Novo/RS, com ênfase na influência da presença de água na instabilidade. A investigação utilizou dados de campo, como levantamentos topográficos, sondagens, ensaios geofísicos e instrumentações (INAs, inclinômetros e pluviômetros). A análise do comportamento geomecânico do solo permitiu estimar os níveis d'água no momento da ruptura, indicando que a elevação do nível freático foi o principal fator desencadeante. Os gráficos obtidos correlacionam os índices pluviométricos ao aumento do nível freático, possibilitando definir níveis de alerta e propor limites críticos nos INAs para antecipar instabilidades. Subsidiando medidas para manter a segurança do talude, destacando a importância do monitoramento contínuo e da integração entre investigação geotécnica, instrumentação de campo e modelagem preditiva em projetos de contenção. O estudo ressalta a necessidad

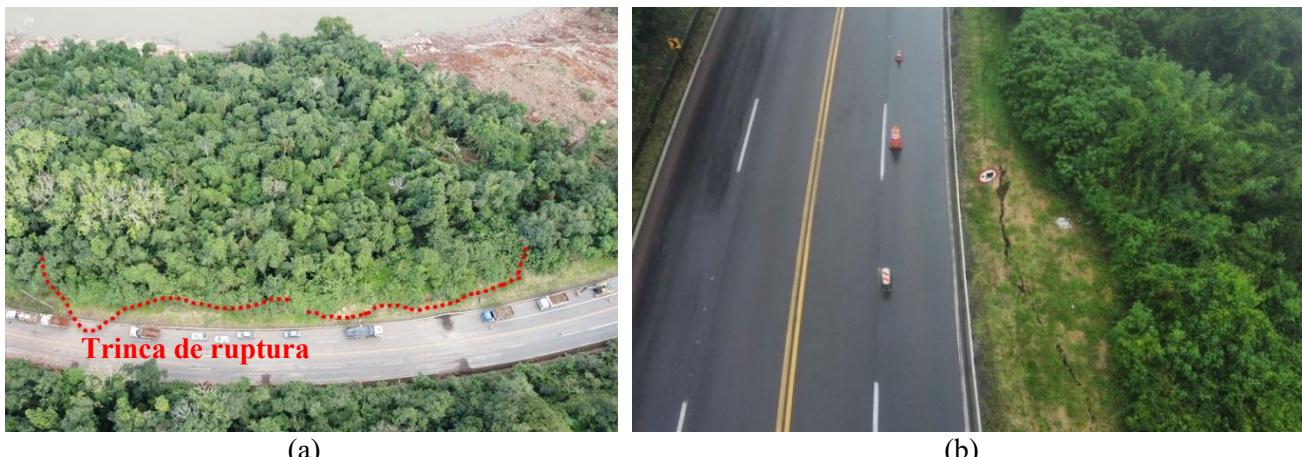
Figura 1. (a) foto do local, vista aérea, (b) trincas de tração abertas no local.

A instabilidade se manifestou por meio de trincas de tração longitudinais, conforme apresentado na Figura 1(b), degraus de recalque e deslocamentos visíveis no corpo do talude comprometendo a segurança da infraestrutura e exigindo interdição parcial da via. A geometria da encosta, a presença de solos heterogêneos — incluindo aterros rodoviários, solos residuais e materiais de bota-fora — e a ausência de controle efetivo do escoamento superficial contribuíram para o agravamento da situação.

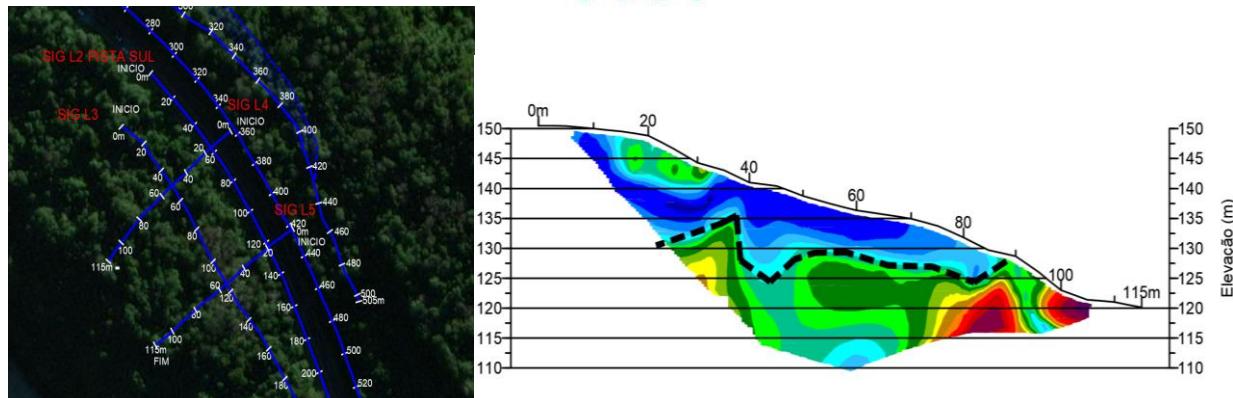
Para que se fosse possível compreender a ruptura, desenhou-se a seção topográfica nessa região. Combinando os dados obtidos de levantamento topográfico, sondagens geofísicas, sondagens SPT's, sondagens mistas, e dados levantados em campo, foi possível definir as camadas de solo presentes no local. A Figura 2, demonstra em planta os eixos utilizados e o perfil de SIG L4 que está sob a seção em estudo.

Figura 2. Eixos de imageamento geoelétrico e exemplo de uma Seção geofísica.

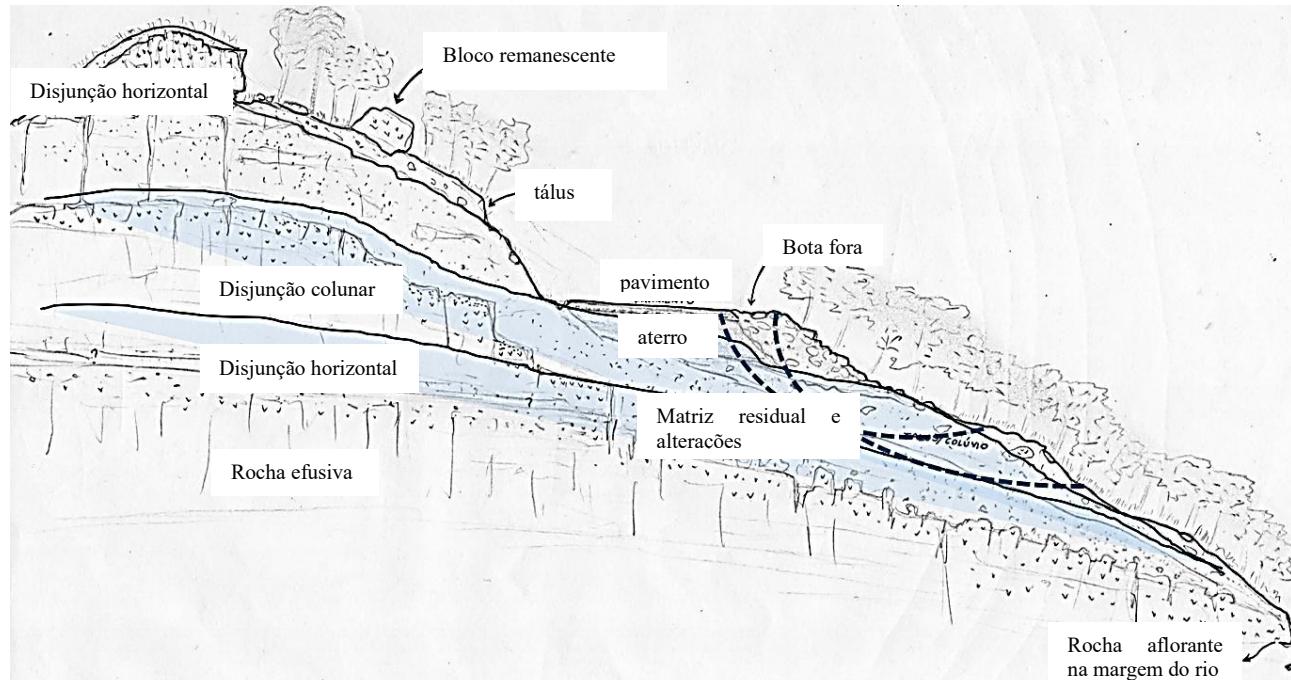
Com os dados da geofísica foi possível obter a estratigrafia do terreno, que foi confirmada com dados de visita de campo e de sondagem SPT. Com os dados em mãos, observou-se que a rodovia, neste trecho, possui um aterro de boa qualidade e abaixo deste, encontra-se um solo também competente, que não foi interceptado pela superfície de ruptura. Além disso, sabe-se, por observações em vistoria de campo, que o solo na lateral da rodovia é remanescente de bota-fora. Esses materiais são depósitos ocorridos durante obras na rodovia e que não foram devidamente compactados, essas informações são representadas na estratificação apresentada na Figura 3. A superfície de ruptura foi também determinada por dados de campo, o início da superfície é resultado das trincas observadas em campo, apresentadas na Figura 4, apontadas também em levantamento topográfico. Uma ruptura com deslocamentos desta magnitude permite a observação do soerguimento do material no pé, embora não seja de fácil identificação em campo. Além disso, a partir dos inclinômetros foi possível estimar a profundidade da ruptura, com isso tem-se uma boa identificação do mecanismo de ruptura.

Figura 3. Seção geológico-geotécnica interpretada.

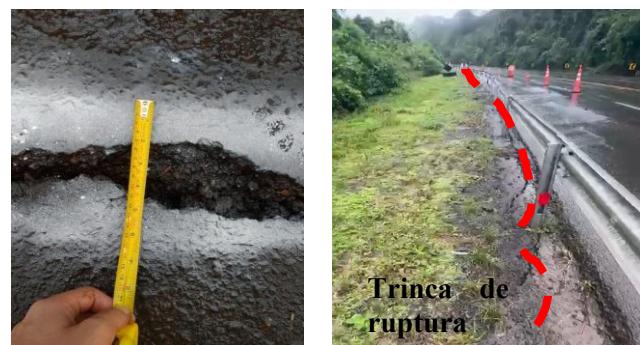
Figura 4. (a) foto em detalhes da trinca de ruptura aberta na rodovia, (b) foto de parte do caminho da trinca de ruptura.

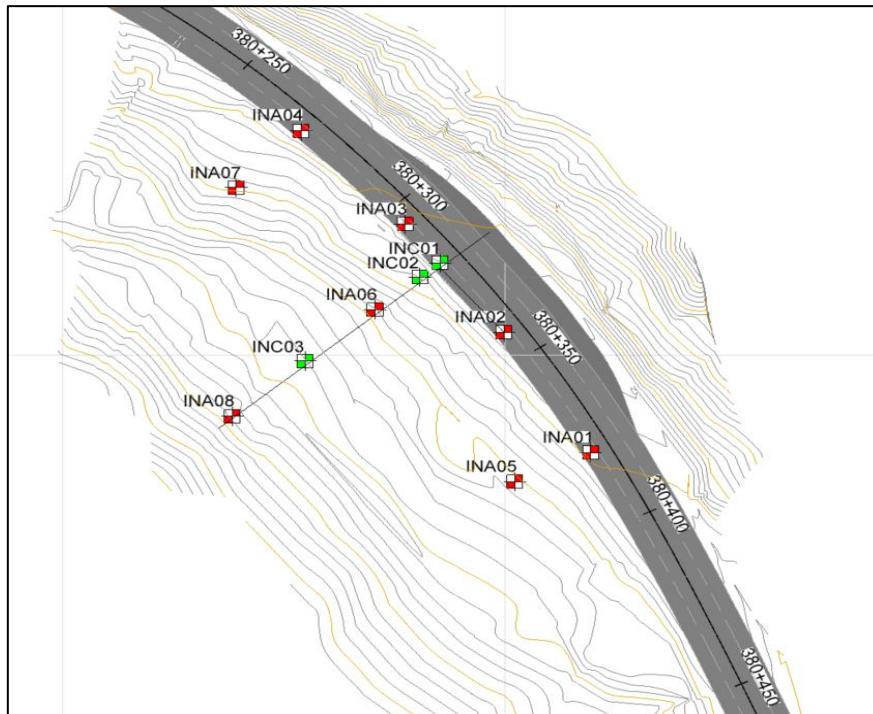
Figura 5. Instrumentação de campo.

Os pontos pertinentes a esse estudo foram o INA8 e INA02 visto que apresentam mais tempo de registro em campo, ou seja, maior quantidade de informações para interpretação, além de estarem próximos a seção de estudo. O fato crucial desta instrumentação de deslocamentos é a observação de que durante o tempo de monitoramento (até o presente) não houve deslocamentos significativos, indicando que não ocorreu remobilização de ruptura.

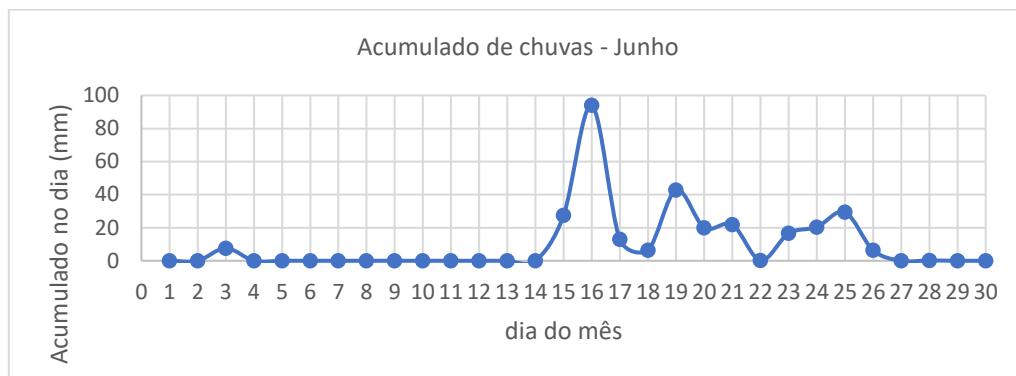
A Figura 6 apresenta o gráfico do acumulado de chuvas do mês junho da estação de Fontoura Xavier.

Figura 6. Acumulado de chuvas do mes de junho, Estação Fontour Xavier.

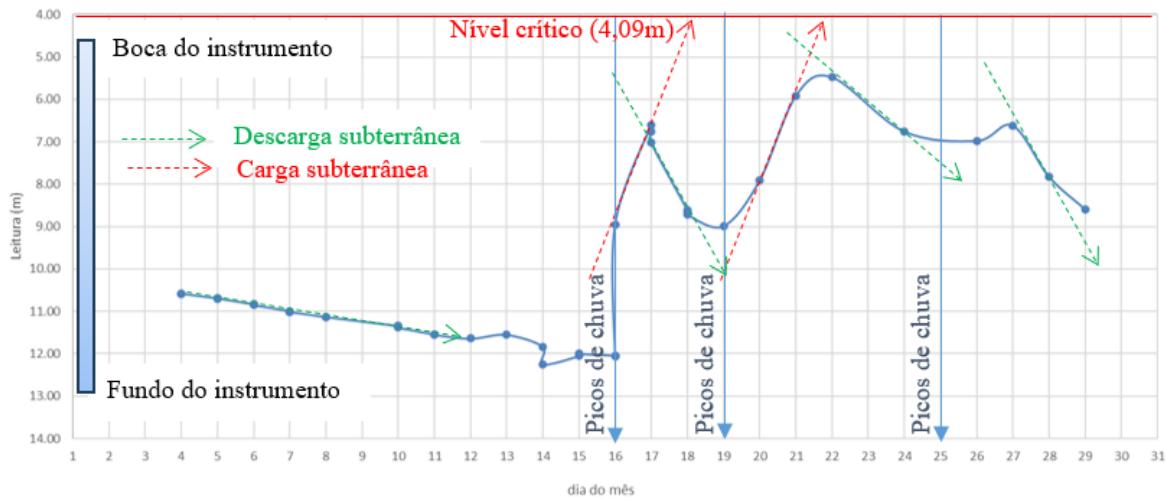
Figura 7. Dados coletados do INA2 no mês de junho/2024.

No gráfico, portanto, é possível notar que nos primeiros dias do mês, até o dia 15 de junho o nível de água estava com uma tendência de queda, após alguns dias de seca. O nível d'água começa a subir apenas no dia 16 de junho. Os primeiros dados coletados nesse dia foram as 07:30h e 12:00h e não registraram aumentos significativos de nível d'água, apenas na coleta de dados das 16:40 foi demonstrado aumento significativo no nível d'água. Ao analisar as chuvas medidas pela estação pluviométrica é possível notar que a chuva começou no dia 15 de junho, às 16h e seguiu por alguns dias. Ao comparar a hora de início da chuva e o horário de subida do nível d'água é possível notar que a resposta efetiva da descarga de água é evidenciada no INA entre 20h e 24h depois do início da chuva. A partir deste fato, considerou-se que existe uma tendência de retardo de crescimento do nível de água, sendo extrapolado para as chuvas posteriores. Ao relacionar cada subida de nível de água (em metros) com a precipitação do dia anterior (em milímetros) obteve-se valores de subidas unitárias, apresentadas na Tabela 1.

Ao analisar a Figura 7 em conjunto com a Tabela 1 é possível observar um padrão na subida do N.A. Inicialmente, com o solo mais seco, o nível d'água sobe com maior facilidade, à medida que a chuva continua, esse aumento passa a ser mais lento, devido a tendência de saturação do solo. Ao observar o referido padrão de variação nos dados do mês de junho, tendo-se os dados de chuvas do mês de maio, buscou-se, a partir das relações encontradas, estimar qual foi o nível de água gerado pelas precipitações que atingiram o gatilho da ruptura. Os valores obtidos estão apresentados na Tabela 2.

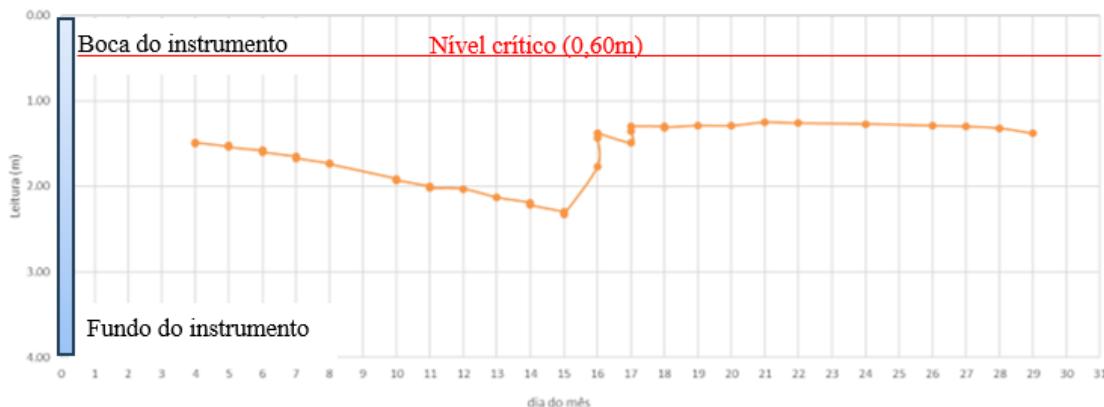
Figura 8. Dados coletados do INA8 no mês de junho.

Ao analisar o INA8 é possível verificar uma sensibilidade muito maior em resposta as chuvas, comparado ao INA2. Na primeira coleta do dia 15 a leitura estava em 2,30 m e até as 16 h subiu apenas 3cm.

Como descrito para INA2, a chuva do dia 15 iniciou as 16 h, junto com a última leitura do INA8 desse dia, e se seguiu por alguns dias, logo na leitura seguinte, do dia 16 às 08 h da manhã já notou-se um aumento significativo de 56 cm no nível d'água. Ao verificar a subida unitária de N.A, o mesmo padrão de INA2 se repete. A subida começa de forma mais rápida quando o terreno está mais seco e diminui conforme o solo tende a saturar. A Tabela 3 apresenta a razão encontrada entre subida do nível de água e aumento do índice pluviométrico.

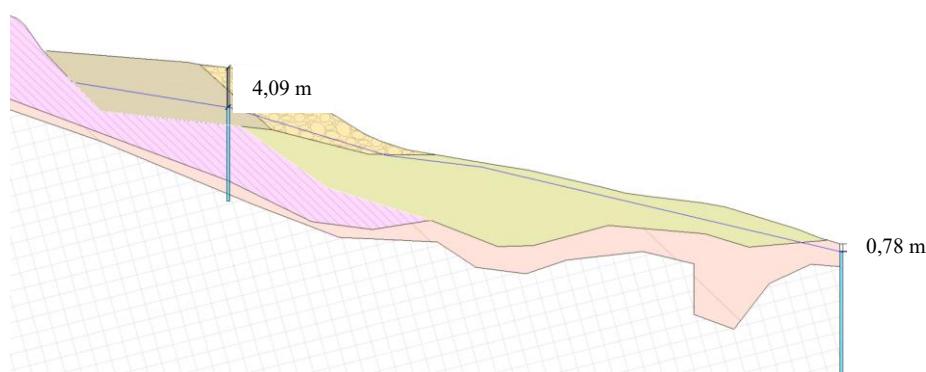
Com a estimativa dos níveis do lençol freático no INA2 e INA8, foi possível posicioná-los na seção de estudo, conforme apresentado na Figura 9. Estes níveis são considerados críticos, ou seja, a partir desta elevação, estima-se que potencialmente os deslocamentos seriam reativados.

Figura 9. Estimativa de nível d'água na ruptura.

A análise dos dados dos INAs evidenciou que níveis críticos de água subterrânea foram atingidos nos dias que antecederam o colapso, com destaque para os valores estimados de 4,09 m no INA2 e 0,78 m no

INA8. Tais níveis foram considerados limiares para a perda de estabilidade do maciço, sendo fundamentais para o diagnóstico do mecanismo de ruptura.

Com os dados de nível d'água é possível partir para uma retroanálise, que buscará estimar os parâmetros do solo no momento de sua ruptura e possibilitará um diagnóstico preciso e a indicação de uma solução de estabilização.
