## Análise de Estabilidade do Muro de Arrimo que Entrou em Colapso no Bairro Mangabeiras - BH

**RESUMO:** Este artigo apresenta uma análise estrutural de um muro de contenção que entrou em colapso no bairro Mangabeiras, região centro-sul de Belo Horizonte, Minas Gerais, Brasil. O muro foi construído com o objetivo de conter os esforços provenientes do talude situado entre a Rua João Camilo Torres e a Rua Engenho Bady Salum. A estrutura possui uma extensão de aproximadamente 53,00 metros, altura na ordem de 2,00 metros e contrafortes espaçados a cada 2 metros. Constatou-se que cerca de aproximadamente 7,00 metros da estrutura colapsaram no início de 2019. Esse colapso está associado ao movimento de massa de solo, ruptura do talude a montante do muro, que foi agravado pelo aumento do índice pluviométrico no período de ocorrência, além de possíveis erros de dimensionamento do muro. No dimensionamento desse tipo de estrutura, é fundamental a consideração dos esforços gerados pela massa de solo contida. Neste trabalho, analisou-se a estabilidade por meio da verificação do atendimento ao fator de segurança mínimo nas análises de tombamento, deslizamento e verificação das tensões transmi

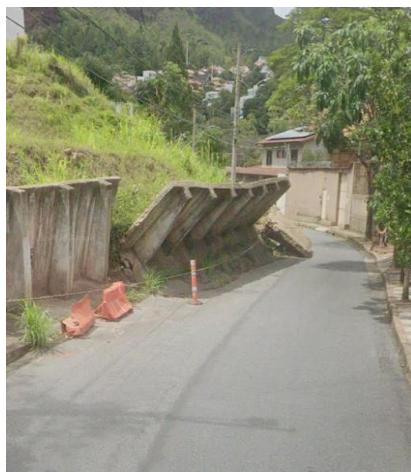
(a) Vista sentido Praça do Papa .

Para avaliar as condições geotécnicas relacionadas ao colapso da estrutura de contenção localizada no bairro Mangabeiras, em Belo Horizonte, foram consideradas as condições de estabilidade e a ruptura do talude a montante da estrutura. O incidente demonstrado pela Figura 1, no qual foi caracterizado como uma ruptura de grande magnitude, com aproximadamente 7,0 metros de colapso da contenção, movimentação da massa de solo proveniente do talude, e consequentemente comprometimento de parte da Rua João Camilo de Oliveira Torres.

Figura 1. Estrutura de arrimo que entrou em colapso no bairro Mangabeiras-BH.

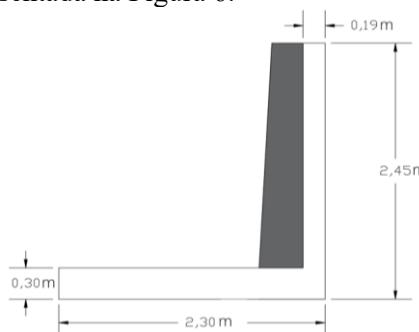
Figura 6. Seção Transversal do muro de arrimo.

Os esforços atuantes no muro de arrimo foram analisados para verificar se a estrutura apresentava capacidade resistente compatível com os esforços solicitantes provenientes da massa de solo. Para tal, foi considerada a seção transversal apresentada na Figura 6.

Verificação	Condição do muro sem sobrecarga (FS)	Condição do muro com sobrecarga (FS)	FS MIN
Tombamento	3,11	1,37	2,00
Deslizamento	1,41	0,71	1,50
Verificação	Tensão solicitante (kN.m)	Tensão solicitante (kN.m)	Tensão admissível (kN.m)
Capacidade da fundação	20,28	139,65	431,49

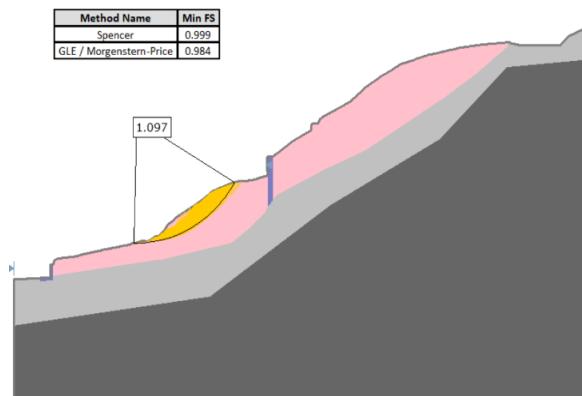
Figura 7. Análise de estabilidade.

Hungr et al. (2002, apud Fernandes; Fernandes; Thá, 2024) . Com base na análise da superfície de ruptura e no fator de segurança obtido, foi possível identificar a massa instabilizada mobilizada até os limites da estrutura de contenção, conforme ilustrado na Figura 7.

No cenário apresentado na Figura 7, constata-se um acréscimo das tensões laterais na face do muro em contato com o solo, afetando de maneira significativa os coeficientes de segurança obtidos nas verificações de estabilidade. A Tabela 1 apresenta os valores correspondentes aos esforços gerados pela massa de solo e pelas solicitações atuantes no muro de arrimo.

Após as verificações realizadas, conclui-se que a estrutura não foi dimensionada adequadamente para resistir aos esforços gerados pela massa de solo atuante. A deposição de material a montante contribuiu significativamente para a instabilidade do muro, aumentando as solicitações sobre a contenção. Além disso, o aumento do índice pluviométrico no período em que ocorreu o colapso, embora não tenha sido aprofundado nesta análise, constitui um fator de relevante influência, uma vez que pode ter reduzido os parâmetros de resistência da massa de solo do talude, os quais, considerados nos parâmetros adotados, acabaram por sofrer ruptura.

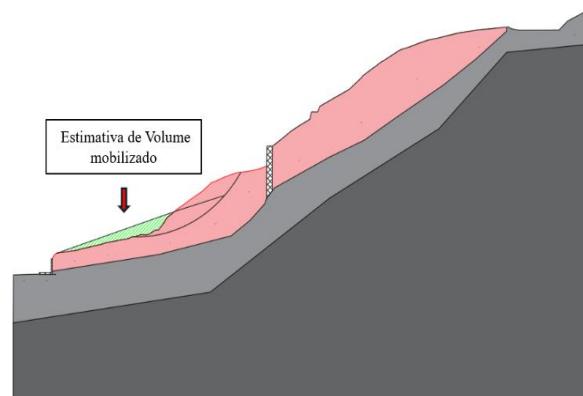
Figura 8. Massa mobilizada.

Inicialmente, foi conduzida a análise dos esforços gerados pelo solo, considerando-se a massa proveniente da ruptura do talude como uma sobrecarga atuante sobre a estrutura de contenção. Para o material depositado foi considerado um ângulo de repouso de 18°, baseado no intervalo de 12° a 24° reportado por
