Análise da estabilidade e Mitigação de Riscos em Encosta no Município de Tibau do Sul-RN

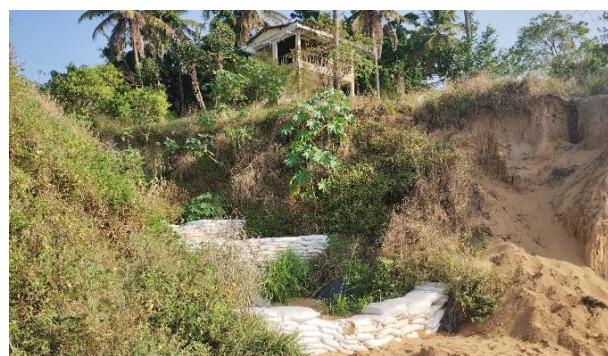
A camada de areia de duna com presença de finos antropizada pouco compacta está assentada sobre solos da Formação Barreiras e possui uma profundidade de aproximadamente 20,0 metros, os quais atualmente apresentam deformação ao longo do seu talude em face do último desmonte hidráulico causado pelas águas drenadas por equipamentos de drenagem insuficientes. Tal camada, apresenta parâmetros de coesão aparente, que irão variar de acordo com a sucção em estado de não saturação.

Figura 2. Areia de dunas antropizadas na área de estudo. Fonte: Autores, 2024.

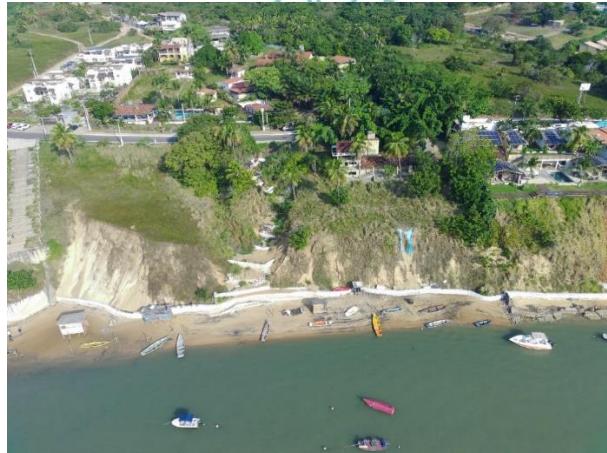
Na Figura 3 observa-se uma visão geral da área e um deslocamento de areia de dunas que ocasionaram a presença de uma ravina que tem colocado em risco a estabilidade local e global, incluindo a rodovia e casa próxima. A drenagem atual da rodovia transporta a água até o ravinamento existente (Figura 4). É possível identificar uma elevada quantidade de vegetação na localidade (Figura 5), cuja presença é um indício potencial de infiltração no solo. Por conseguinte, esse afluxo atrelado a alta permeabilidade e porosidade da areia elevam sua saturação tornando-o potencialmente frágil à uma nova ruptura.

Figura 3. Vista Geral da área com formação de ravinamento e voçorocamento, com algumas contenções provisórias executadas com sacos de areia. Fonte: Autores, 2024.

Devem ser executadas obras de drenagem na encosta da entrada de Tibau do Sul ao longo da RN-003, como sarjetas, canaletas de drenagem e dissipadores de energia, que evitem a descarga direta das águas pluviais sobre o topo da encosta na entrada de Tibau do Sul, evitando novos desmontes, além de recuperação do solo, de preferência em formato de talude escalonado com bermas e canaletas de drenagem para garantir em toda extensão do local afetado a estabilidade da encosta.

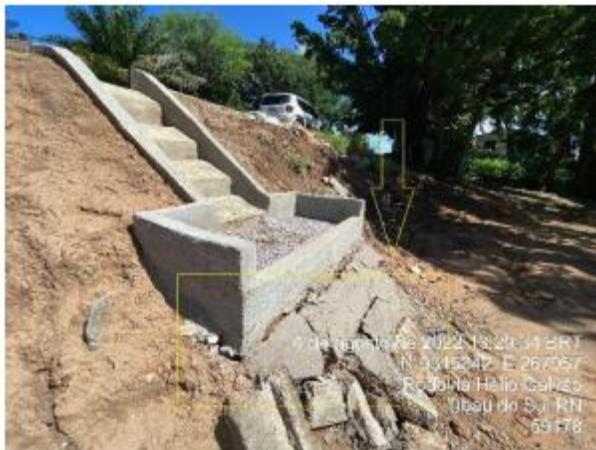
Figura 4. Dispositivo de drenagem subdimensionado para a condição de vazão da rodovia. Fonte: Autores, 2024.

Diante do exposto, torna-se necessário efetuar medidas práticas que visem a resolução da problemática e como sugestão, baseada no estudo realizado e nas bibliografias anteriores do local, pode-se executar obras de drenagem ao longo da RN 003.

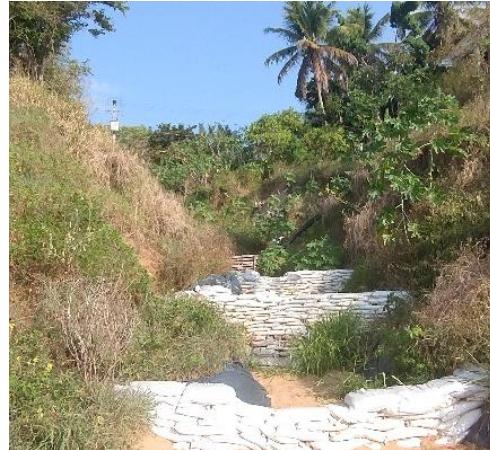
Figura 5. Presença de quantidade elevada de vegetação na área de estudo: Autores, 2024.

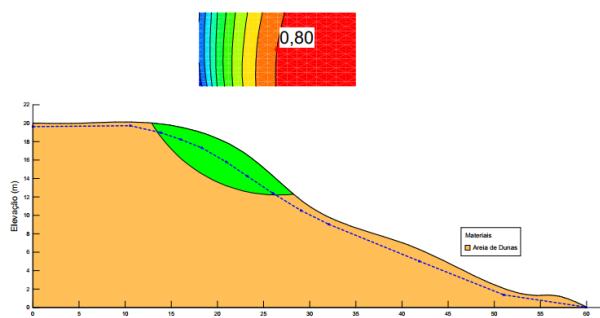
Figura 7. Seção 01: Análise estabilidade falésia com solos saturados Entrada de Tibau do Sul – Situação inicial – FS = 0,80. Fonte: Autores, 2024.

Desta forma, as análises permitiram verificar que, na seção 1 não saturado o solo apresenta condições estáveis, porém com o déficit de medidas corretivas e estruturais na drenagem da rodovia, a região sofreu com a saturação excessiva do solo resultando na situação saturada da seção 1, com $FS = 0,80$. Para a seção 2, é possível verificar que, mesmo após a ruptura, o solo apresenta situação estável, porém, como não foram tomadas medidas cabíveis e resolutivas, em próxima situação de chuva, o solo sofrerá com a situação saturada da seção 2, resultando em novos desmontes no local e no entorno, conforme mostrado na **Erro! Fonte de referência não encontrada.** com solos saturados. Por fim, realizadas as medidas e recuperação do solo, a seção 3, apresenta $FS > 2$, ou seja, condição de estabilidade e segurança no entorno.

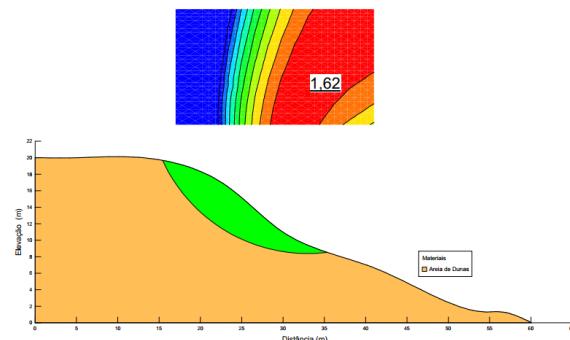
Figura 8. Seção 01: Análise estabilidade falésia com solos não saturados Entrada de Tibau do Sul – Situação inicial – FS = 1,62. Fonte: Autores, 2024.

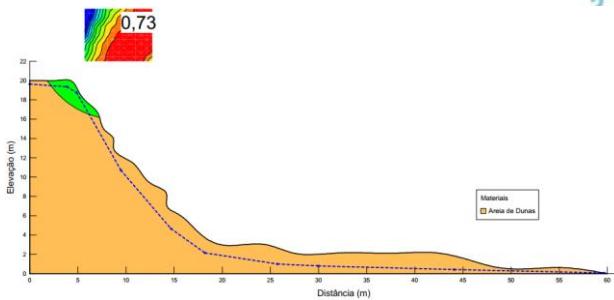
Figura 9. Seção 02: Análise estabilidade falésia com solos saturados Entrada de Tibau do Sul Sul – Situação atual – FS = 0,73. Fonte: Autores, 2024

Conforme mostrado nas análises dos taludes das seções 1, 2 e 3 e na Tabela 4, observa-se que os solos na condição não saturado apresentam estáveis ($FS > 1,5$). Já com os solos saturados os fatores de segurança não atendem aos requisitos da NBR 11.682, apresentando Fatores de segurança bem abaixo do mínimo recomendável e abaixo de 1,0, o que representa uma situação de extrema instabilidade em caso de saturação dos solos.

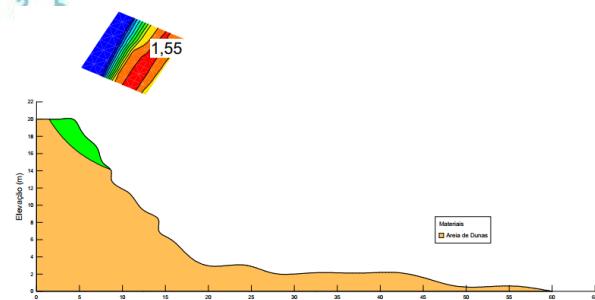
Figura 10. Seção 02: Análise estabilidade falésia com solos não saturados Entrada de Tibau do Sul – Situação atual – FS = 1,55. Fonte: Autores, 2024.

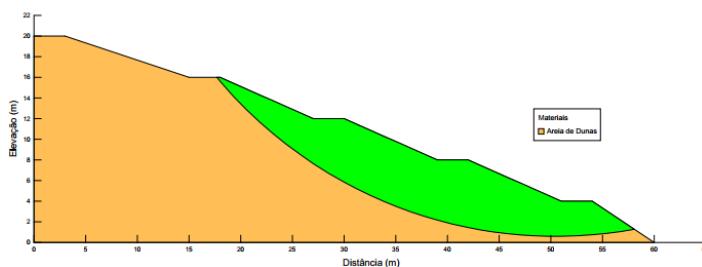
Figura 11. Seção 03: Análise estabilidade falésia com solos não saturados Entrada de Tibau do Sul – Após obras de recuperação e drenagem – FS = 2,44. Fonte: Autores, 2024
