# Atuação do Núcleo de Riscos Geológicos de Bento Gonçalves: Mapeamento, Classificação e Resposta a Deslizamentos em 2024

Lucas Rafael Norenberg Barbosa

Me. Geólogo, Arcgeo Geologia e Meio Ambiente, Bento Gonçalves, Brasil, lucasnorenberg@hotmail.com

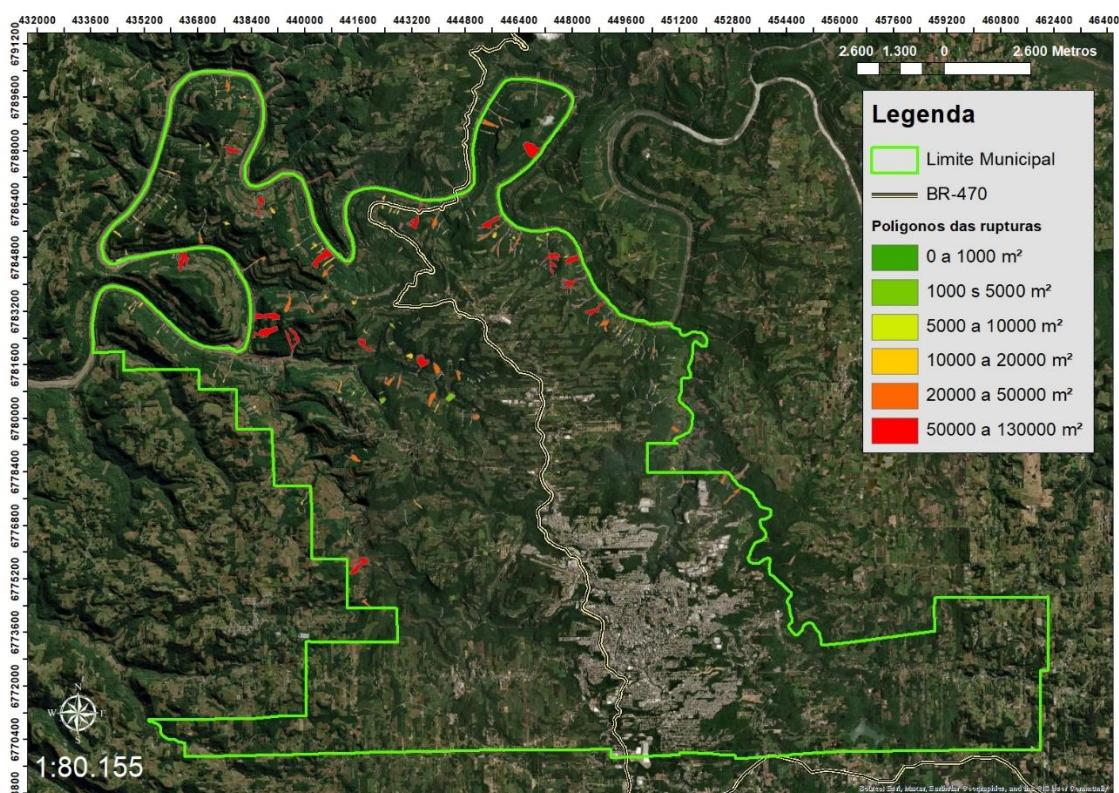
Figura 1. Localização das cicatrizes das áreas atingidas no município.

Em resposta à crise, foi constituído o Núcleo de Riscos Geológicos de Bento Gonçalves (NRG-BG), unindo esforços voluntários de geólogos e engenheiros geotécnicos de diferentes estados do país. Utilizando fichas padronizadas de avaliação de risco, a equipe mapeou 284 deslizamentos de grande porte (Figura 1) e realizou 167 vistorias técnicas em campo. Por meio desses levantamentos, gerou-se um mapa de áreas de risco e procedeu-se à classificação dos setores afetados em escalas de risco iminente, alto, médio e baixo.

Foram observados por meio de geoprocessamento de imagens 284 deslizamentos de grandes magnitudes que deixaram cicatrizes ao longo de todo o município, dos quais 167 puderam ser acessados pelas equipes, seja por terra, por água ou por ar, incluindo casos em que foi necessário (Figura 1). Estes deslizamentos se concentraram na porção norte do município, onde também coincide a presença de contato de litologias, pedologias e uma declividade mais acentuada (Figura 4). Estas características aliadas com o elevada

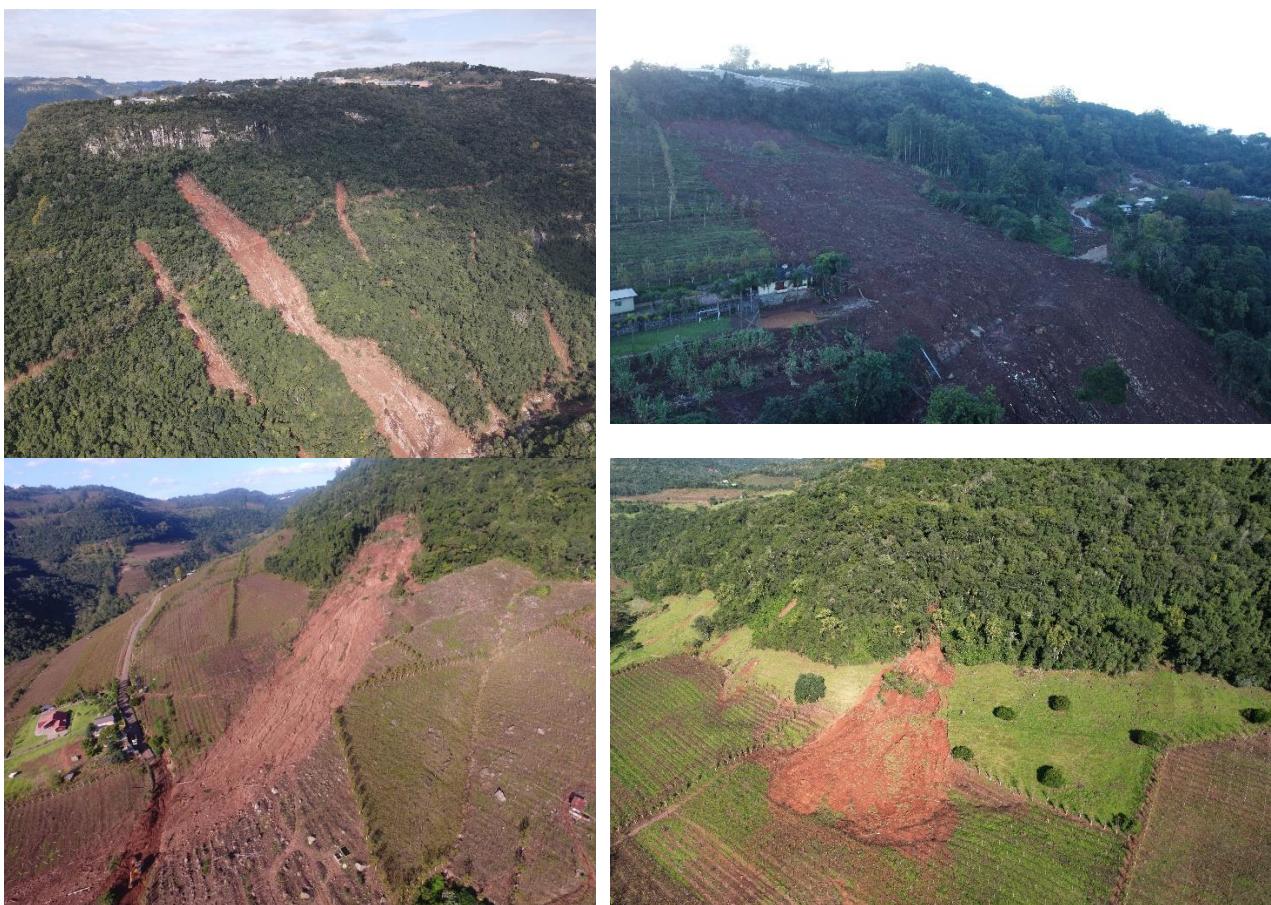
Figura 3. Alguns deslizamentos vistoriados pelas equipes de trabalho do NRG

Em meados de maio de 2024, a Prefeitura de Bento Gonçalves constituiu uma força-tarefa coordenada pela Arcgeo Geologia e Meio Ambiente, contando com o apoio de dezenas de geólogos e engenheiros geotécnicos de instituições públicas e privadas de diversos estados do Brasil por um período aproximado de 30 dias (Figuras 2 e 3). A equipe dividiu-se em dois grupos fundamentais:

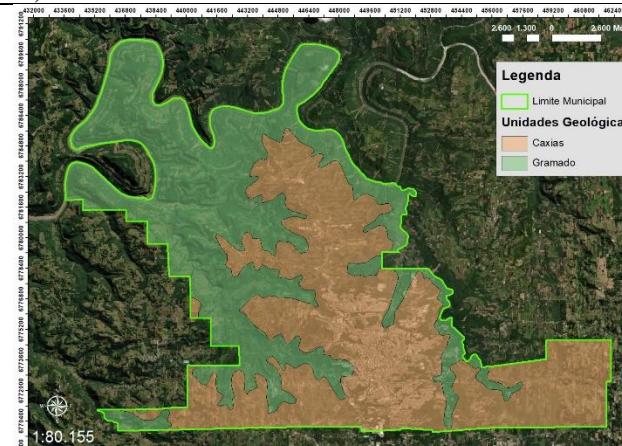
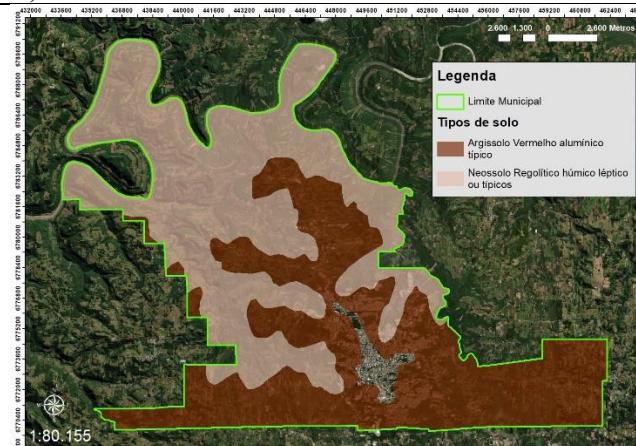
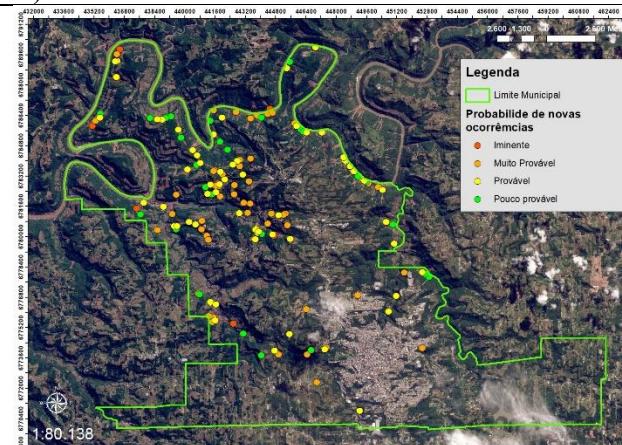
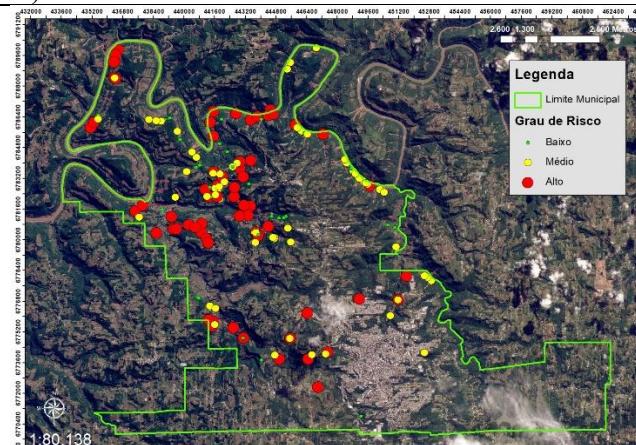
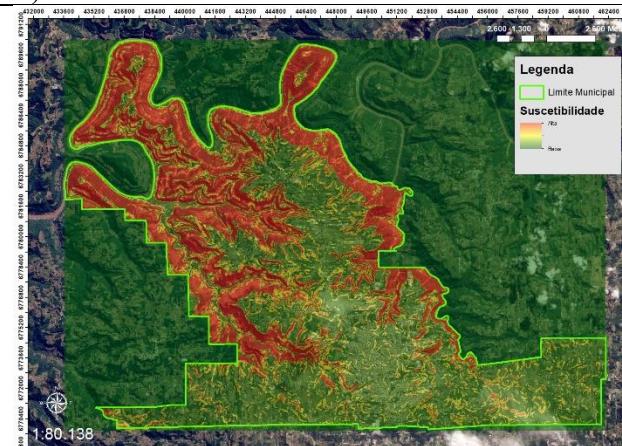
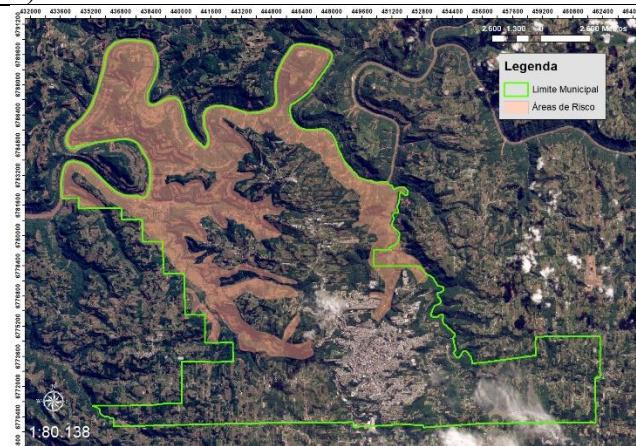
Figura 4. A) Mapa Geológico da área do município; B) Mapa Pedológico da área do município; C) Probabilidade de novas ocorrências de pontos vistoriados; D) Classificação de Risco Geológico nos pontos vistoriados; E) Mapa de suscetibilidade gerado a partir do cruzamento de informações de campo e de geoprocessamento; F) Mapa de áreas de risco sem nenhuma classificação, gerado para definir zonas de evacuação durante o desastre climático de Maio de 2024.

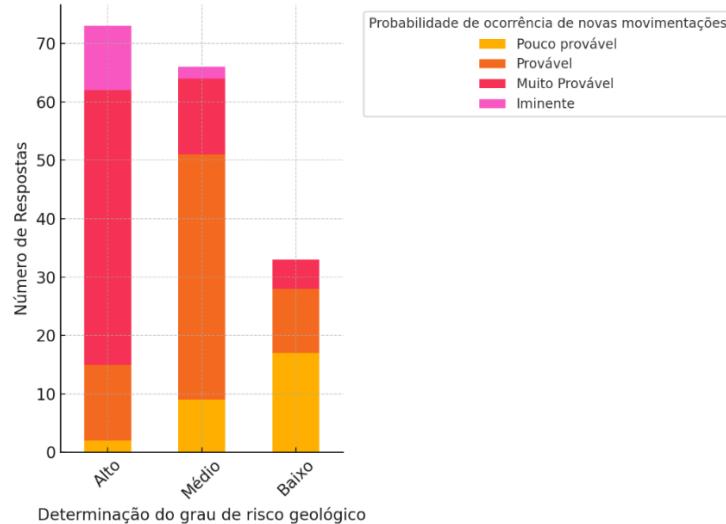
Cruzamento: Grau de Risco vs Probabilidade de Novos Deslizamentos

Figura 5. Gráfico de cruzamento de dados entre probabilidade de novas ocorrências e grau de risco geológico.

Dos 167 deslizamentos vistoriados, mais de 60 foram classificados como risco alto, assim como mais de 70 pontos foram considerados como muito provável ou iminente as condições para ocorrências de novas movimentações, desses, 49 pontos coincidiram como risco alto e muito prováveis ou iminentes para novas movimentações e foram revisitados por técnicos com maior senioridade (Figura 5).

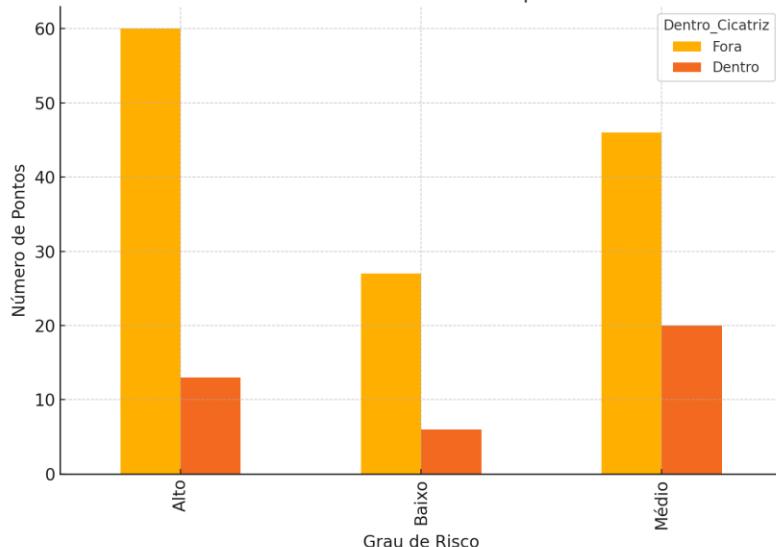
Pontos Dentro vs Fora de Cicatrizes por Grau de Risco

Figura 6. Gráfico de cruzamento espacial entre o grau de risco e a localização dos pontos vistoriados em relação as cicatrizes.

Uma importante observação é que quando cruzamos os dados dos pontos onde foram realizadas vistorias em relação a localização das cicatrizes, verificou-se que a maioria dos pontos não estavam exatamente no mesmo local das cicatrizes, principalmente os pontos em que foram classificados como risco alto, o que indica que diversos pontos próximos a essas cicatrizes apresentavam risco elevada de ruptura e por isso tiveram atenção dos técnicos voluntários (Figura 6).
