Técnicas de Recuperação de Áreas Degradadas por Processos Erosivos em Minas Gerais

RESUMO: A partir da necessidade de recuperação de taludes acometidos por severos processos erosivos, foi elaborado estudo contemplando obras de Engenharia próximo a uma importante ferrovia junto ao município de Lagoa Dourada, Minas Gerais. A solução para o local consistiu na técnica de retaludamento e reaterro para conformação geométrica, de modo a compensar os volumes movimentados e interromper o escoamento preferencial da água. Juntamente, optou-se pela utilização de sistema de drenagem superficial, de modo a disciplinar o fluxo de água e evitar a continuidade dos processos erosivos. Além das soluções geotécnicas e hidráulicas, foi realizada a recuperação ambiental da área com técnicas de bioengenharia para facilitar e acelerar a revegetação local, bem como evitar a reincidência destes processos.

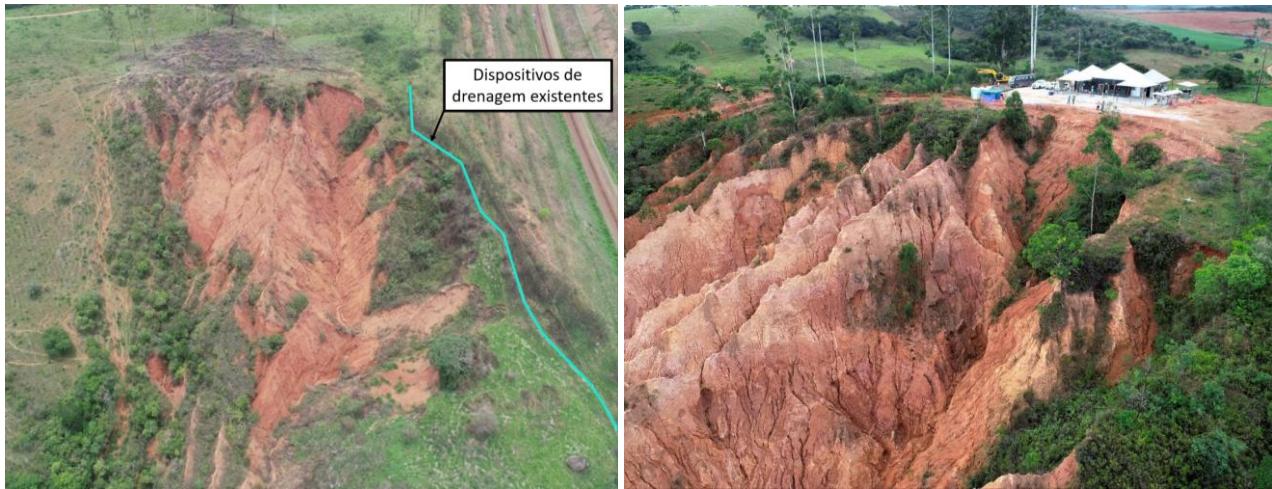
A área acometida por processos erosivos severos apresenta largura aproximada de 90m junto a porção central da erosão, estendendo-se por cerca de mais de 200m, estando esta localizada junto a um talude de corte, no bordo de uma importante ferrovia. A Figura 1 apresenta a vista geral da área.

Figura 1. Vista geral da área erodida.

Destaca-se que não foram observados indícios de instabilidade global geotécnica ao longo da área, entretanto, a região apresenta taludes de grande altura e elevada inclinação da face, esculpidos pelo fluxo desorientado d'água. Além disto, também foi observada a existência de dispositivos de drenagem superficial ao longo da lateral direita da erosão (vista frontal), junto a crista do talude de corte ferroviário.

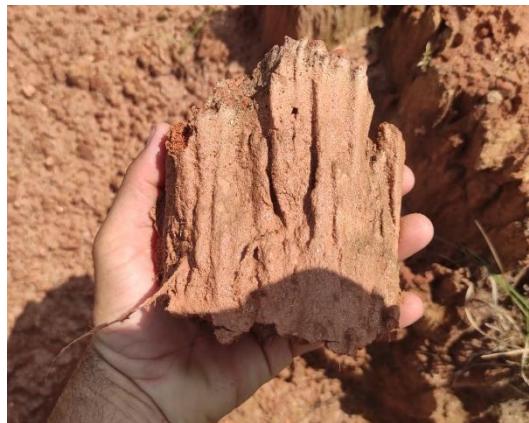
O material encontrado no local corresponde à um solo residual maduro, de coloração bege, alaranjado, granulometria areno-siltosa, mas com pouca ou nenhuma preservação da textura original da rocha mãe. Identificou-se em campo a presença de quartzo e argilominerais frutos da alteração de granitoides. Este material desagrega com facilidade à pressão manual, indicando elevado potencial de erodibilidade (Figura 2), sendo este o único material identificado ao longo de todo o trecho da erosão.

Figura 2. Aspecto de amostra de solo local.

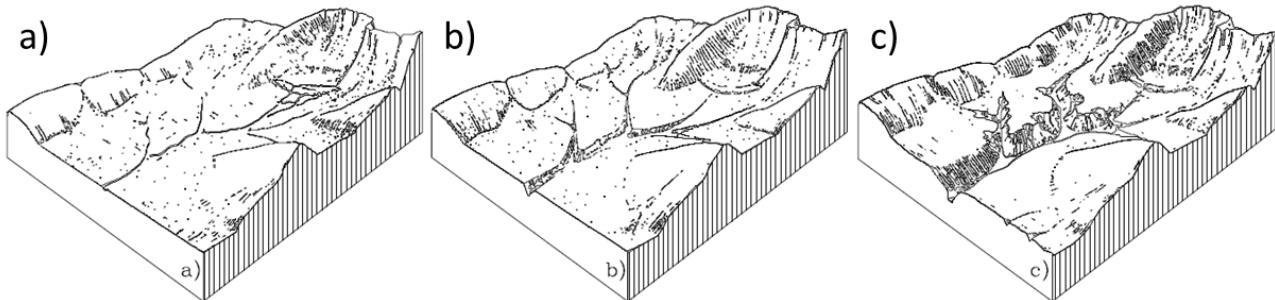
Desta forma, é possível afirmar que o principal movimento ocorrido no local é o entalhamento (Figura 3), que corresponde à erosão em sulco, originada pelo fluxo superficial desorientado. Com o decorrer deste processo, torna os taludes cada vez mais altos devido às erosões profundas, íngremes e instáveis, sendo geralmente acompanhado por escorregamentos localizados. Este processo pode avançar para a formação de grandes erosões à medida que o canal inicial é alimentado pelo escoamento, ganhando força e poder de desagregação e transporte, dando largura e profundidade ao canal.

Figura 3. Processo de entalhamento (Karl e Danz, 1969), sendo a) início do processo de entalhamento, b) avanço do processo, c) configuração característica do processo de entalhe.

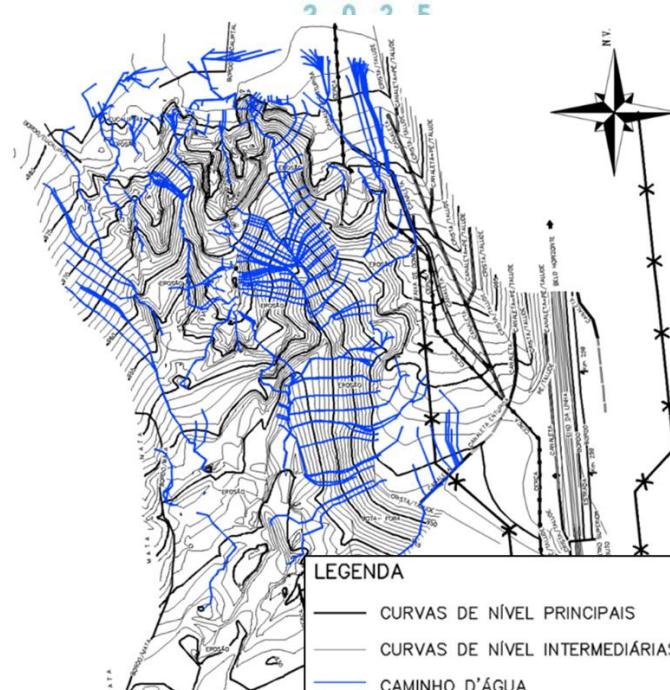
Conforme relatado, o gatilho que desencadeou o processo erosivo é o mau direcionamento de águas superficiais provenientes de montante e direcionadas para a face do talude, além de problemas de direcionamento de uma drenagem já existente do corte ferroviário. Para esta avaliação foi elaborado um modelo de direcionamento de fluxo superficial da região, conforme pode ser observado na Figura 4. É importante ressaltar que não foram observadas regiões com surgência d'água junto a face dos taludes acometidos pelos processos erosivos.

Figura 4. Modelo de direcionamento de fluxo de águas superficiais.

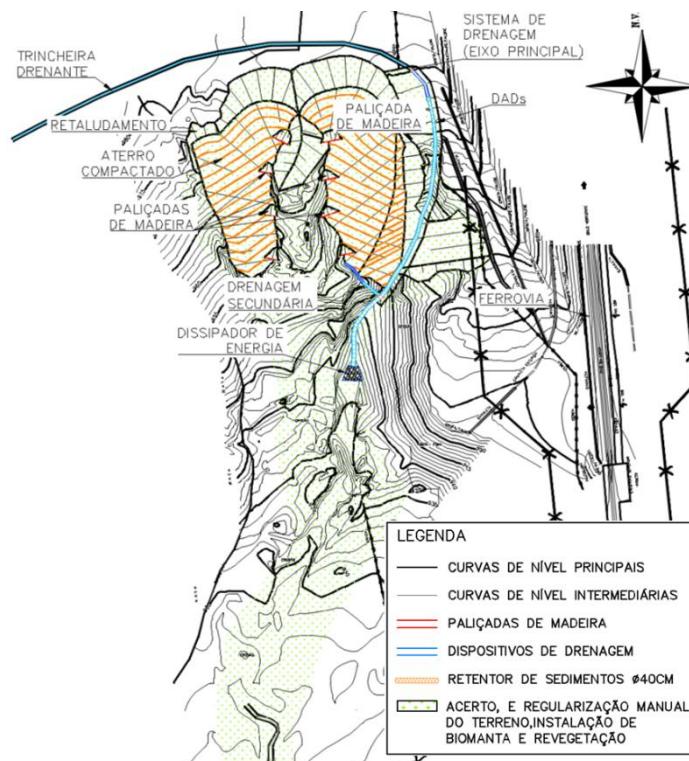
A solução prevista associa retaludamento/reaterro do terreno com material local, juntamente com sistema de drenagem associado à técnicas de bioengenharia, como a instalação de biomanta vegetal antierosiva e revegetação ao longo da face, além de retentores de sedimentos e paliçadas de madeira na área acometida pelas erosões. A Figura 5 apresenta a planta baixa geral da solução proposta. Como se busca a recuperação da área de forma a evitar impactos ambientais no local, soluções de bioengenharia se tornam técnicas atrativas para a região.

Figura 5. Planta baixa da solução de projeto.

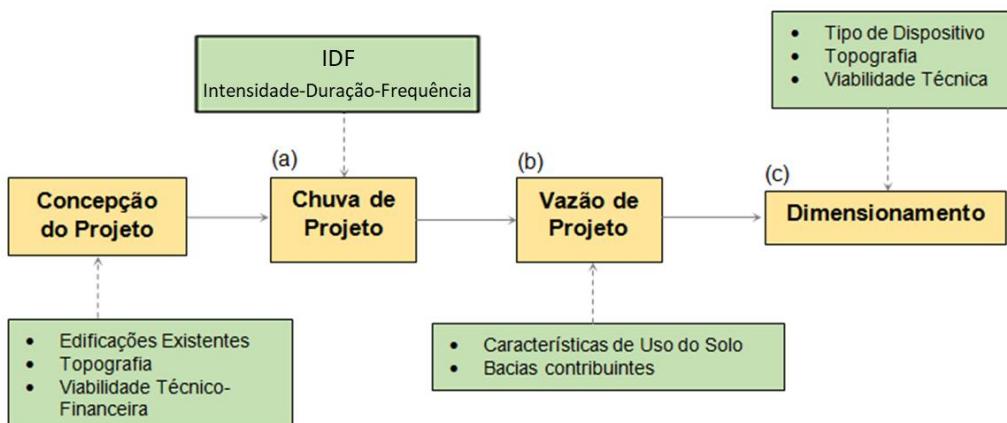
Após a elaboração do diagnóstico partiu-se para a solução de recuperação da área degradada. O primeiro ponto a ser abordado é a solução de drenagem superficial, sendo ela fundamental para o sucesso de recuperação ambiental. Para isto, buscou-se dimensionar um sistema de drenagem adaptado às condições locais do terreno acidentado pelas erosões e integrado ao meio ambiente, quando possível. O objetivo deste sistema de drenagem é captar todo o fluxo de água direcionado para o talude, conduzindo este fluxo com velocidade controlada, compatível com cada dispositivo dimensionado e com o correto descarte em região adequada, com dissipação da energia hidráulica. A Figura 6 apresenta o fluxograma de dimensionamento do sistema de drenagem de projeto, onde são indicadas as etapas do estudo hidrológico realizado.

Figura 6. Fluxograma de dimensionamento do sistema de drenagem.

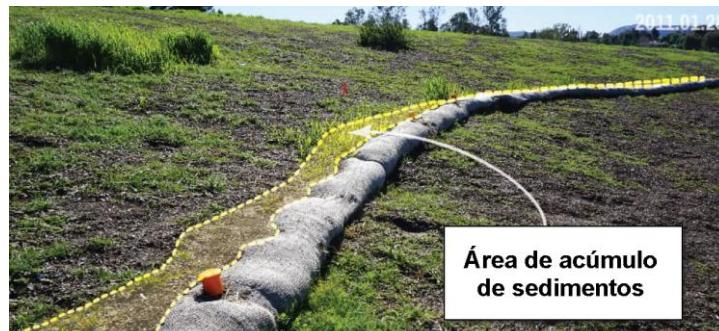
Sendo assim, ao longo da face do terreno regularizada foi previsto a instalação de biomanta vegetal antierosiva, cuja finalidade é a promoção do crescimento vegetal nos taludes e fixação das plantas. Associado à ela, retentores de sedimentos em rolos (Figura 7) foram dispostos ao longo de toda a face, visando a redução da velocidade da água escoada ao longo do talude, bem como a retenção de sedimentos para que estes não sejam direcionados em grandes quantidades para os cursos naturais de água e dispositivos de drenagem superficial.

Figura 7. Exemplo de retentores de sedimentos (adaptado de Ecology Artisans, 2017).

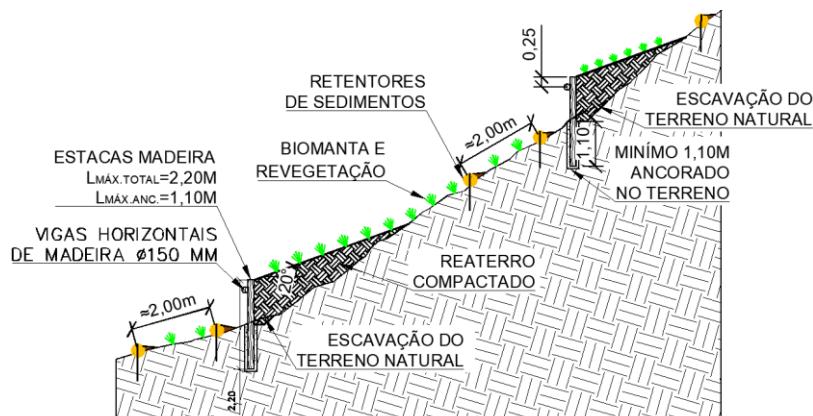
Além disso, em alguns talvegues formados ao longo da área onde não era possível a execução de dispositivos de drenagem, foi prevista a execução de terraceamento formado por estruturas de madeira (paliçadas – Figura 8), com o objetivo de diminuir a velocidade do fluxo d’água vindo dos talvegues através da técnica de represamento, contribuindo também para a retenção de sedimentos. A utilização destes elementos para controle de erosões se baseia na execução de pequenas barragens consecutivas ao longo de talvegues. A solução de projeto previu a cravação de elementos verticais de madeira e um elemento horizontal visando o enrijecimento da estrutura, além de reaterro compactado com material local a montante de cada paliçada.

Figura 8. Ilustração de paliçadas para controle de erosões em talvegues.

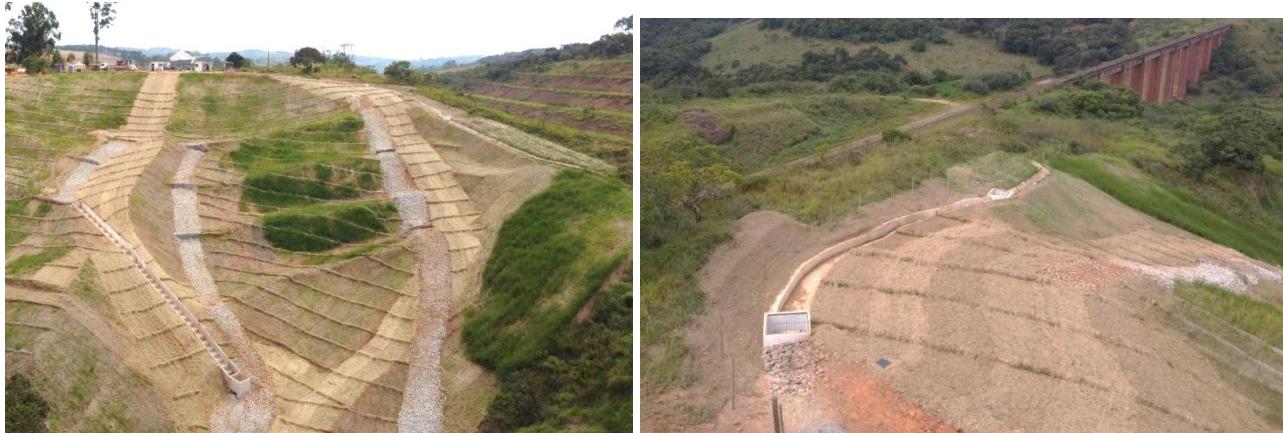
A Figura 9 abaixo apresenta a configuração final da solução de projeto logo após a implantação em campo, na qual é possível observar o início do processo de revegetação das faces dos taludes.

Figura 9. Visão geral da solução após implantação.
