Solução Geotécnica de Mitigação para Ruptura em Talude Rodoviário da BR-116/RS

RESUMO: O presente trabalho trata da solução adotada para a mitigação de movimento de massa ocorrido em um talude rodoviário localizado na rodovia BR-116, próximo ao município de Nova Petrópolis, RS. O movimento consistiu em uma ruptura planar em solo ocorrida durante as fortes chuvas que se alastraram pelo estado durante o mês de maio de 2024, gerando diversos pontos de interdição. Este tipo de movimentação está associada a terrenos com elevadas declividades e que apresentam contato solo-rocha bem definidos, cujo gatilho é o aumento do nível de poropressão no interior da camada de solo e consequente diminuição da resistência ao cisalhamento mobilizada. A área rompida corresponde a um talude natural em solo residual de arenito com extensão da ordem de 150m. A ruptura ocorreu no contato solo-rocha, expondo o leito rochoso ao longo da face da movimentação, restando uma escarpa verticalizada na região superior do talude com alta suscetibilidade a novos eventos. De forma a subsidiar o desenvolvimento do estudo geotécnico, foram realizados ensaios de laboratório em amostra indeformada, além de sondagens mist

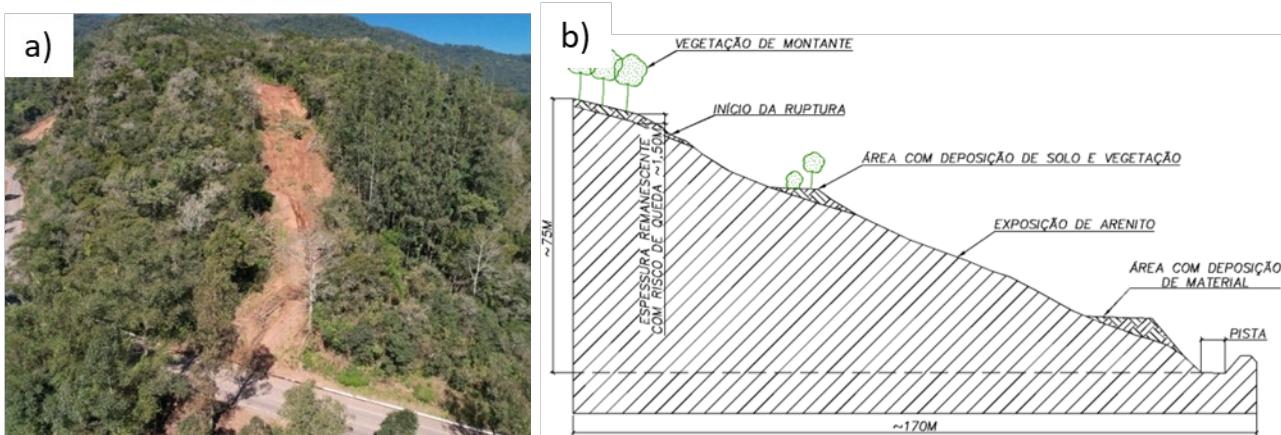
A área rompida apresenta largura de aproximadamente 15 a 20m, enquanto que a extensão é da ordem de 150m, terminando no nível da BR-116. A Figura 1 (a) apresenta uma vista geral da área e (b) um croqui transversal. A ruptura ocorreu em solo residual de arenito no contato com a rocha, sendo que na porção superior do talude junto a crista da escarpa da mobilização, o talude possui ~1,50m de altura aproximadamente vertical, sendo este material com potencial risco de queda. Ao longo da área mobilizada a rocha está exposta com pouco material solto depositado junto a face rochosa. Na sequência ocorre o abatimento da inclinação para

aproximadamente 35°, ainda com a exposição de rocha. Neste trecho foi observado a deposição de solo e blocos sobre a superfície rochosa.

Figura 1: a) Vista geral da área mobilizada e b) croqui transversal do talude.

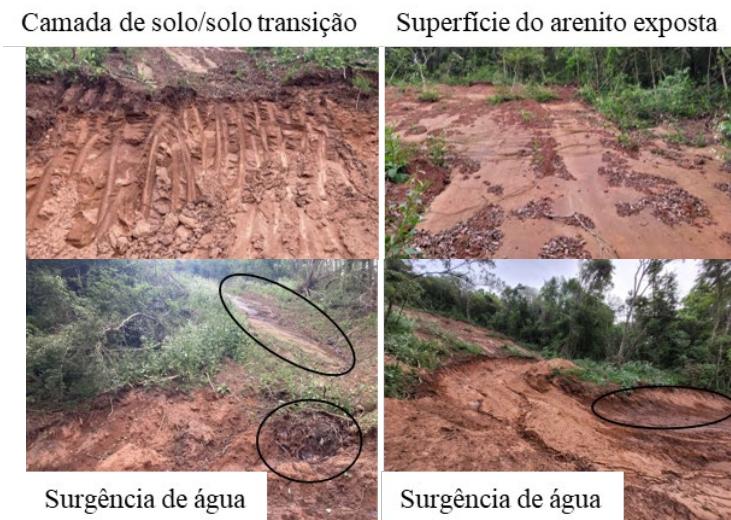
Conforme supracitado, o perfil observado do solo é composto por um embasamento de rocha sedimentar (arenito), procedido por uma camada de transição rocha alterada/solo residual, e, superficialmente, solo com características orgânicas, com coloração mais escuras e presença de vegetação (de espessura centimétrica). De forma geral, é observado que a camada de material caracterizado como solo (residual ou superficial) possui espessura da ordem de 2,0m (condição mais crítica utilizada nas análises). A Figura 2 apresenta locais com presença de solo e superfície do arenito exposta pela ruptura.

Figura 2: Locais com presença de solo e rocha e locais com surgência de água.

Durante a inspeção foi verificado que alguns pontos do contato solo rocha apresentavam surgimento de água na face do talude. Este surgimento pode estar associado à diferença de condutividade hidráulica entre a camada de solo residual e a camada de arenito.

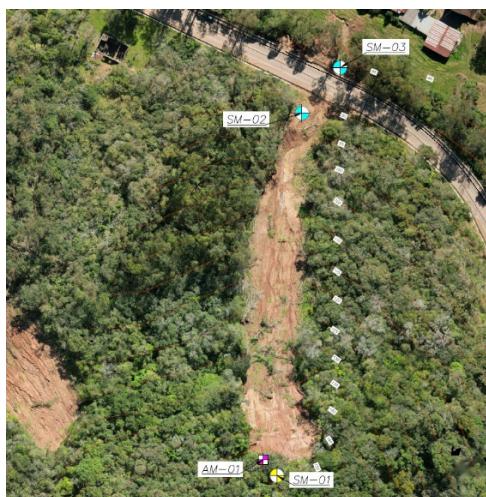
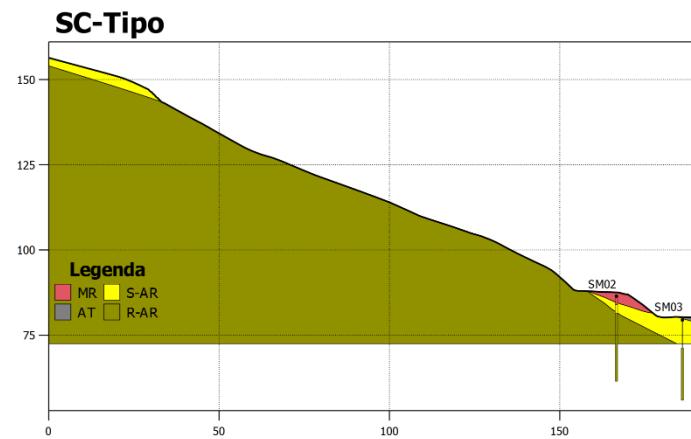
O plano de investigação geotécnica para o local previa a retirada de uma amostra de solo indeformada (solo residual) para a execução de ensaios de laboratório (caracterização básica e ensaios de resistência), além da execução de 3 sondagens mistas para reconhecimento do terreno (Figura 3), sendo que, por questões de dificuldade de acesso com equipamento, não foi possível realizar a sondagem SM-01.

Figura 3: Na esquerda, plano de investigação previsto para a área. Na direita, seção tipo elaborada com base nos resultados obtidos.

Para este ponto estava prevista a execução de 3 sondagens mistas no talude, sendo duas na região do pé e uma na região da crista, entretanto, durante a fase executiva foram feitas somente as duas devido a condições de acesso de equipamentos. De forma geral, a sondagem SM 02 indicou a presença de solo de aterro e blocos de rocha até a profundidade de 5,0m (material depositado e camada de arenito com baixa recuperação). Após essa profundidade foi observado a presença de arenito, rocha sã com maior recuperação. Na SM 03, foi observado a presença de rocha basáltica nos primeiros metros, até aproximadamente 8,0m de profundidade, este material faz parte de um dique que foi observado no corte da rodovia. O dique tem extensão de no máximo 5,0m e não reaparece no restante do corte. A presença de arenito ficou abaixo da profundidade de 8,0m. Não foi observado nível d'água nas sondagens realizadas.

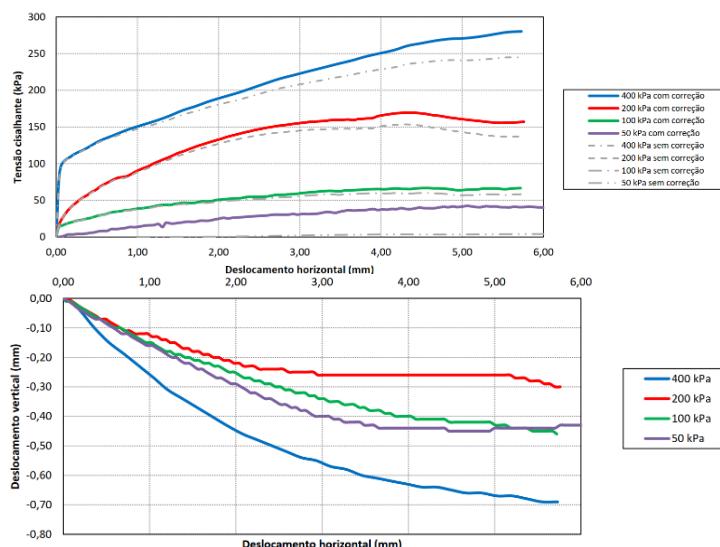
Para a amostra indeformada foi realizada uma campanha de ensaios de cisalhamento direto inundados e drenados para a obtenção da envoltória de resistência (tensões normais de 50kPa, 100kPa, 200kPa e 400kPa). As curvas de tensão cisalhante *versus* deslocamento horizontal (com e sem correção da área) e as curvas do deslocamento vertical *versus* deslocamento horizontal estão apresentadas na Figura 4. Foram avaliadas as envoltórias de resistência para tensões cisalhantes de pico, deslocamento horizontal de 1 mm e 3mm, abrangendo o comportamento mecânico para deformações horizontais distintas. A partir disto foi realizada a média dos parâmetros de resistência obtidos, sendo eles: $c' = 8$ kPa (intercepto coesivo efetivo) e $\phi' = 27^\circ$ (ângulo de atrito interno efetivo).

Figura 4: Comportamento mecânico do solo residual de arenito.

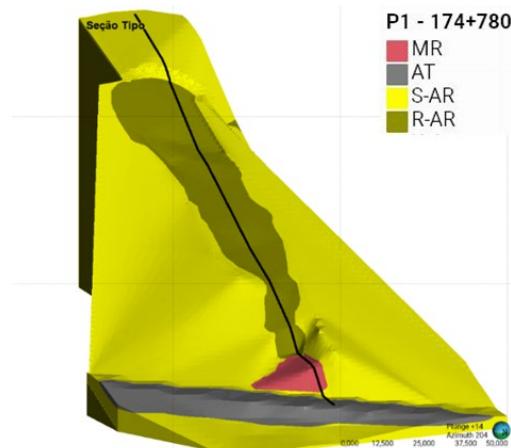
A partir do cruzamento entre as informações de mapeamento geológico de superfície e dados disponibilizados quanto a topografia e sondagens, foi elaborado o modelo geotécnico do local com a utilização do software *Leapfrog*. O modelo elaborado e a posição da seção geotécnica para o eixo da ruptura, estão representadas na Figura 5 e exibem camada de arenito e o solo residual/alteração. De maneira a simplificar o modelo, não foi adicionado o dique de basalto entre o corpo do arenito, observado nas sondagens. Isto se justifica, pois além da estrutura ser pontual, de pequena largura, embora possa ter uma participação importante na dinâmica da água subterrânea no trecho, não altera a cinemática de movimentação do fluxo de detritos a ser contido pela estrutura de contenção projetada, onde os materiais importantes são a camada de solo residual de arenito, material depositado e leito rochoso de arenito.

Figura 5: Modelo geotécnico elaborado.

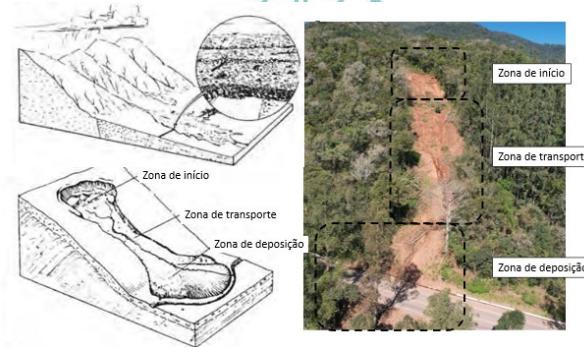
Pelas observações de campo do evento ocorrido, o gatilho da movimentação de massa foi a saturação do terreno induzindo uma ruptura planar que por consequência da supersaturação gerou neste caso a ocorrência de fluxo, ou uma corrida de detritos (solo, rocha e vegetação). A Figura 6 apresenta um esquema típico de uma corrida de detritos. Neste estudo específico, o trecho de erosão e tranposte possui ~130m, o desnível entre a zona de iniciação e deposição é de ~55m, e a bacia de contribuição é de ~10.000m². Embora as dimensões sejam relativamente pequenas para um evento de corrida detritica, o volume de material transportado no evento já ocasionou o bloqueio da rodovia e a suscetibilidade frente a novos eventos é alta visto as condições geotécnicas do talude remanescente. Deste modo, a solução do problema leva a dois caminhos distintos: a estabilização do talude com estruturas de contenção (com foco em combater rupturas planares) ou a proteção da rodovia frente a novos eventos (foco na retenção de material proveniente destas rupturas).

Figura 6: Representação esquemática de uma corrida de detritos (adaptado de: Cruden & Varnes, 1996).

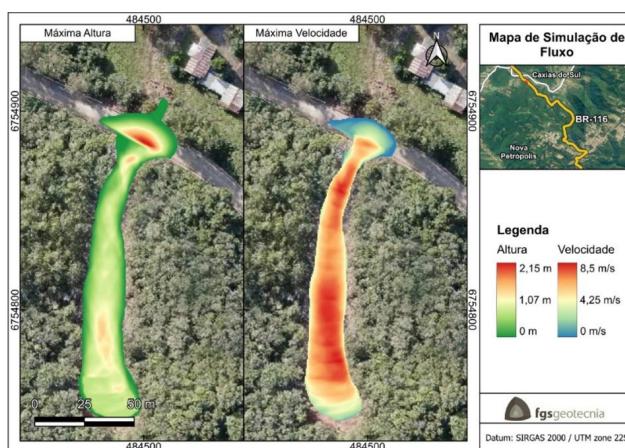
A partir do diagnóstico, seguindo o conceito de solução de proteção da rodovia, foi realizada a simulação da movimentação de massa ocorrida no talude. Esta foi realizada utilizando o modelo de Vollmy-Salm (Salm et al 1990, apud Salm 1993) a partir do software RAMMS (*Rapid Mass Movements Simulation*) tendo como objetivo retroanalisar o evento ocorrido na ótica de corrida detritica. De posse dos dados de entrada, é possível estimar as velocidades de fluxo, altura e pressão em determinados pontos do terreno. Essas informações são utilizadas para melhor entendimento do evento ocorrido, permitindo avaliar a melhor forma de conter eventos futuros de mesma característica.

Para realização da simulação são necessárias informações do terreno a partir de um modelo digital (MDT), sendo para isso utilizado o levantamento topográfico realizado. Além disso, é necessário ter o conhecimento do volume de massa rompida, da zona fonte e dos parâmetros de atrito interno do fluxo e peso específico do material. Como zona fonte foi definida a região próxima à crista da ruptura observada em campo e imagens aéreas, considerada como local de início do evento ocorrido (provável ruptura planar). Este local possui alta declividade e transição entre solo e rocha em pequenas profundidades. Na análise inicial foram simulados cerca de 412m³ de material, sendo este volume estimado, reconstituindo-se a geometria do terreno.

Já para os parâmetros de atrito interno, inicialmente foram considerados os valores de μ igual à 0,20 e ξ igual à 300 m/s². Estes parâmetros representam o comportamento do fluxo, a interação do fluxo com o terreno e a iteração interna das partículas, respectivamente. Como peso específico do material utilizou-se inicialmente o valor médio de referência de 18kN/m³. Os parâmetros utilizados foram balizados pela experiência dos autores em simulações de fluxo de detritos e referências bibliográficas pertinentes, tais como: Simoni & Graf (2012).

Figura 7: Resultado da simulação de fluxo.

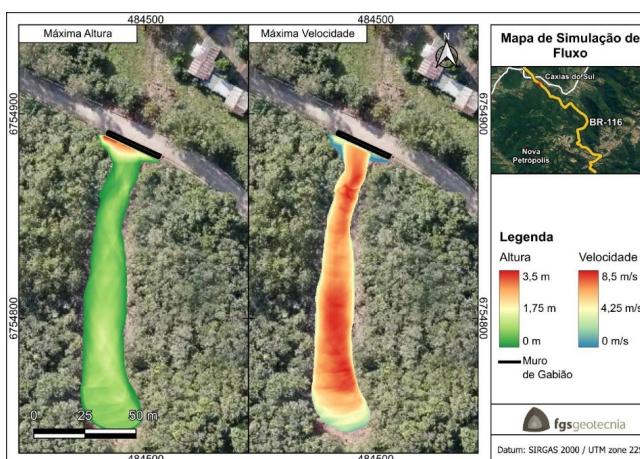
Com a definição da posição da barreira de proteção, passou-se para a verificação geométrica da estrutura para que esta seja capaz de conter possíveis fluxos semelhantes ao ocorrido. Para isso, foram executadas simulações de fluxo novamente com a utilização do software RAMMS. Para as simulações foram utilizados os parâmetros anteriormente definidos na retroanálise. O volume de material rompido foi considerado semelhante ao evento ocorrido, tendo sido utilizado 410 m³ de material. Com a utilização da barreira de proteção com altura de 3,50m acima do nível do terreno na posição anteriormente apresentada, é possível conter todo o volume de material mobilizado, conforme mostra a Figura 8 abaixo, resultado da simulação de fluxo. Destaca-se ainda que, com base nesta configuração geométrica, a estrutura de proteção reteve o volume aproximado de 457m³ de material, conforme resultado da simulação de fluxo.

Figura 8: Resultado da simulação de fluxo com estrutura de proteção.

Com estes resultados foi possível dimensionar a estrutura de proteção, podendo ela ser rígida ou semirígida (muros de concreto e gabião ancorados) ou flexível (barreiras dinâmicas com redes de anéis e cabos de aço), desde que a estrutura suporte as tensões calculadas da parcela estática e dinâmica provenientes do fluxo. Para o estudo de alternativas elaborado foram propostas duas soluções: (i) barreira flexível contra escorregamentos superficiais para pressão de impacto de até 150kPa e (ii) muro de gabião associado a estrutura de concreto armado ancorada no terreno por grampos verticais e horizontais.
