Retroanálise em Escorregamento em Solo Residual em Nova Friburgo/RJ

RESUMO: A região serrana do Rio de Janeiro é marcada pela dificuldade de seus acessos. Por estarem inseridas em superfícies montanhosas, as obras de estradas que ligam as cidades litorâneas a essas áreas sempre denotam grande dificuldade. Neste contexto, a necessidade do conhecimento das propriedades dos materiais que compõem as encostas dessas vias é de vital importância para a segurança da população que ocupa a região, bem como para a economia local. Este artigo apresenta a retroanálise realizada no talude da estrada RJ-142, que liga os municípios de Casimiro de Abreu a Nova Friburgo, com o objetivo de comparar os parâmetros obtidos nas análises por meio de equilíbrio limite, ora variando os parâmetros geomecânicos da camada coluvionar, ora os parâmetros da camada residual madura, aos ensaios realizados em laboratório. Ao longo do texto será possível apreciar os resultados obtidos na campanha de investigação programada após o deslizamento, contando com a coleta de duas amostras indeformadas, selecionadas a partir da campanha de sondagens mistas, sendo uma para o material identificado como solo coluvionar e outra

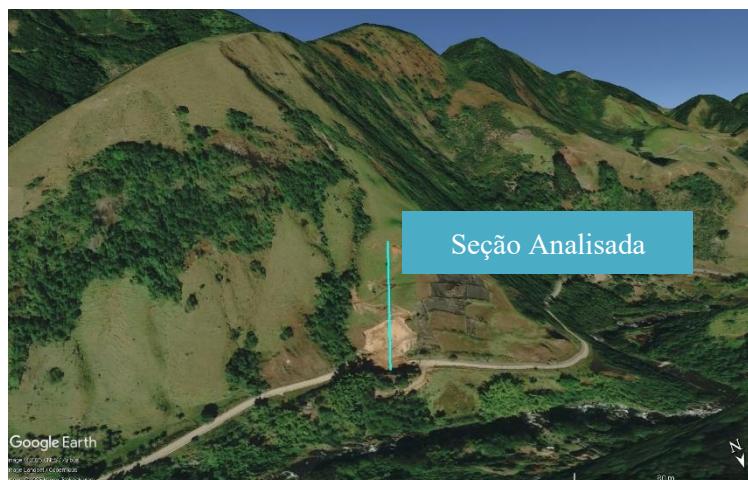
Figura 1. Encosta com a seção analisada.

Em abril de 2020, foi registrada a ruptura de um talude de superfície convexa difusora ao longo da Rodovia RJ-142, também conhecida como Avenida Serramar, durante o período final da estação chuvosa — tradicionalmente marcada por elevados índices pluviométricos. No entanto, a análise dos dados meteorológicos disponíveis não indica acumulados excepcionais nos dias imediatamente anteriores ao escorregamento, o que sugere a atuação de outros fatores locais, como saturação pré-existente, alterações nos materiais constituintes e condicionantes geotécnicos específicos da encosta, como elementos decisivos na deflagração do movimento.

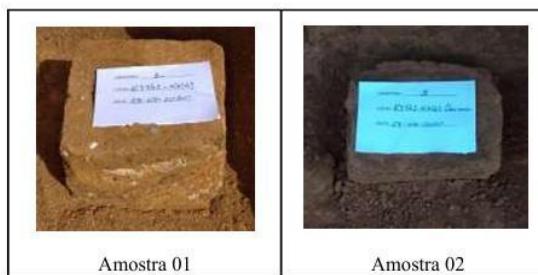
Figura 4. Blocos indeformados.

As amostras foram retiradas da parte intermediária do talude, ambas no mesmo plano horizontal, em blocos cúbicos de 30 cm de aresta, que foram envolvidos por um insulfilm, papel laminado e tela, e, em seguida, parafinados e etiquetados. Na sequência, foram acomodadas em caixa de madeira devidamente forrada com serragem, suavizando qualquer processo de perturbação no solo durante o transporte, sendo armazenadas em câmara com temperatura e umidade controladas, conforme Figura 4, aos blocos 1 e 2.

No horizonte em que a Amostra 02 foi coletada, identificou-se a existência de blocos de rocha de tamanhos variados, perceptíveis tanto no mapeamento de campo quanto nas perfurações realizadas. De acordo com os boletins de sondagem, os blocos predominantemente encontrados são classificados como rochas ígneas básicas. Essa configuração pode indicar a existência de processo de deposição no tempo geológico, formando esse manto superficial com sedimentos variados, muito similar a materiais que a literatura descreve como tálus.

O bloco catalogado como Amostra 01 demonstra estrutura reliquiaria bem conservada e similar aos bandados gnáissicos encontrados em rochas originadas em metamorfismo de alto grau. Vale destacar que essas estruturas preservadas também são plano de fraqueza, assim como nas rochas, e suas condições podem ser bastante agravadas pela heterogeneidade e camufladas quando apresentam porosidades negativas.

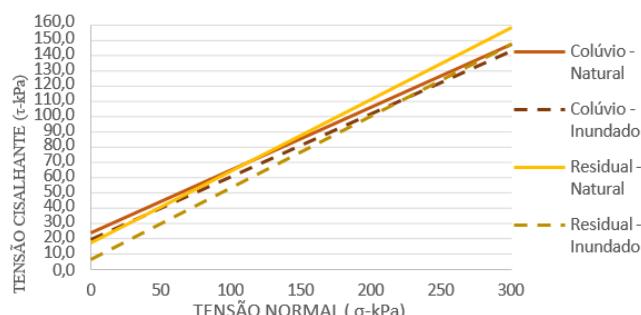
Figura 5. Envoltórias de Resistência.

A partir das curvas tensão-deformação para cada tensão normal (Figura 5), foi possível identificar a tensão cisalhante máxima e, consequentemente, após o plot dos dados em gráfico tensão cisalhante x tensão normal para cada conjunto de corpos de prova em condições de saturação similar, traçou-se a reta obtida pela regressão linear, obtendo-se o intercepto coesivo e o ângulo de atrito. Esse procedimento foi realizado tanto para o solo residual maduro quanto para o colúvio, nas duas condições. A Tabela 2 apresenta os resultados obtidos nos ensaios de cisalhamento direto.

Pode ser observado na Tabela 2 que apesar do aumento do peso específico do solo residual, próximo a 3,6%, o mesmo não acontece na camada do solo coluvionar, podendo indicar também a absorção de cada solo no processo de inundação, mostrando assim que este processo não garante a saturação das amostras. Em ambas condições de saturação a envoltória de resistência apresenta o mesmo ângulo de inclinação tanto para o colúvio quanto para o solo residual. Ocorre variação apenas no intercepto coesivo da envoltória dos dois solos, com uma queda brusca, especificamente 37,9% para a areia siltosa e 18,5% para o silte argiloso.

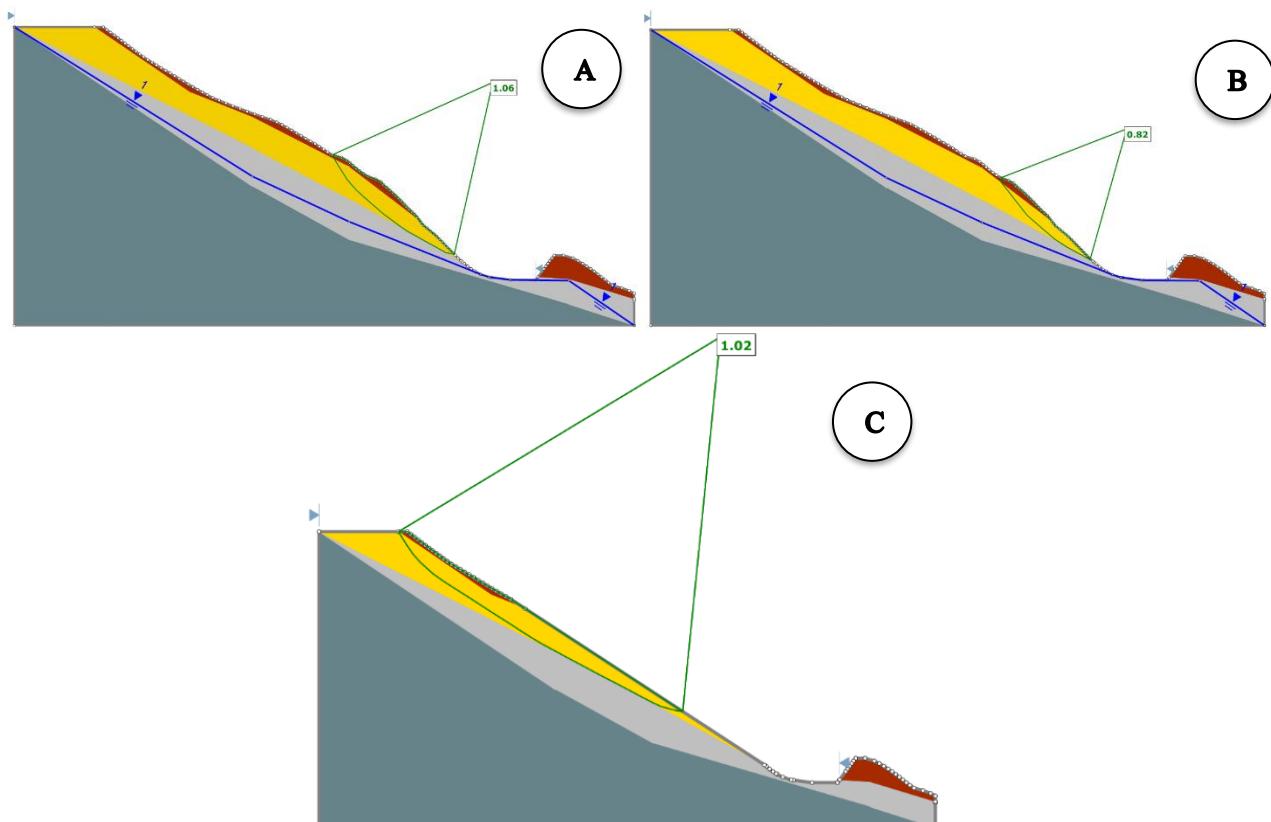
Figura 6. Superfícies de Ruptura – A) Condição Natural; B) Condição Inundada; C) Inundada com 33° .

Como pontuado em seções anteriores, as análises por equilíbrio limite, que serão expostas a seguir na Tabela 3, foram realizadas utilizando os parâmetros fornecidos pela envoltória de resistência determinada a partir dos resultados do ensaio de cisalhamento direto. Além dessas análises construídas a partir da geometria reconstituída com levantamento topográfico da encosta, simula-se também um cenário com as camadas em condição inundada, corriqueiramente utilizada em projetos de estabilização, e com o talude escavado a 33° , ângulo basal amplamente utilizado em obras de infraestrutura em taludes de aterro. Na figura 6 evidencia-se as superfícies obtidas pelo método de Morgenstern & Price.

Nota-se a proximidade dos valores fornecidos pelos diferentes métodos de cálculo e a drástica redução no fator de segurança, na ordem de 22,6 %, quando comparado os obtidos com amostras em condição natural e inundadas. Todavia, as análises com as amostras inundadas não condizem com a realidade, refletindo o fator de segurança (FS) inferior a 1, ou seja, evidenciam que os parâmetro não precisam chegar a esses estágios para induzir a ruptura. Para essas duas primeiras análises a ruptura é local no trecho inferior, como observado em campo, diferente da simulação com um retaludamento que ocorre globalmente, colapsando a partir da camada residual madura.

As análises já indicam a fragilidade do solo residual maduro frente a inundações. Este comportamento é compatível com achados consolidados na literatura geotécnica. Guidicini e Nieble (1983) confirmam que o teor de umidade atua principalmente sobre a coesão. Para Gerscovich (2016) esse efeito observado em campo é justificado pela variação do clima, tendo a sucção aumentada durante épocas secas, conforme a taxa de evaporação, e reduzida nas épocas de chuva frente aos processos de infiltração. Neste contexto, cabe também ressaltar que mesmo com um retaludamento com objetivo de suavizar o mergulho da encosta, o fator de segurança ainda não é satisfaz aos requisitos normativos pertinentes a estabilidade de encostas naturais.

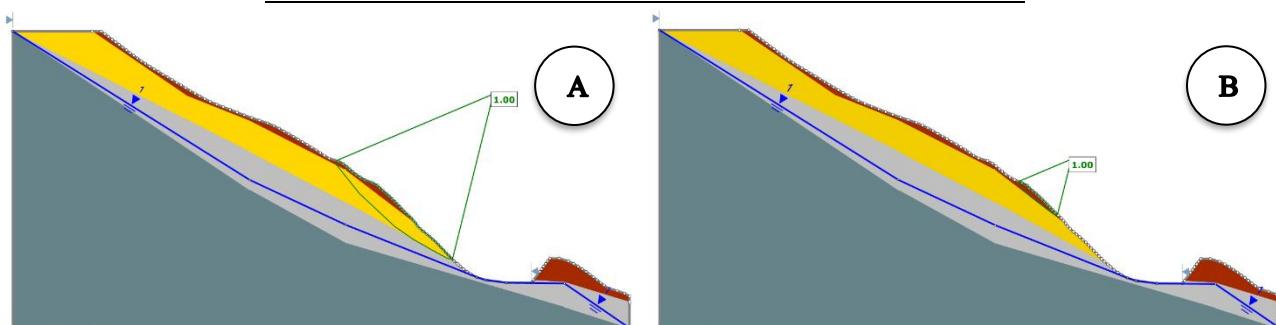
Figura 7. Superfícies de Ruptura – A) Cenário 1; B) Cenário 2.

Como indicado na tabela 2, o ângulo de resistência ao cisalhamento das amostras submetidas aos ensaios, em ambas as condições de saturação, permanece. Considerando essa condição-limite, com o ângulo mantido inalterado, as retroanálises tomam o viés de variar apenas o intercepto coesivo até que o fator de segurança atinja a unidade, sendo simuladas em dois cenários, onde no primeiro a variação é provocada no solo residual e a segunda no coluvionar. Esta abordagem busca o entendimento da contribuição de ambas camadas para deflagrar o movimento gravitacional. A tabela 4 apresenta os parâmetros obtidos a partir dessa retroanálise e na figura 7 as superfícies de ruptura.

No cenário 1 o fator de segurança (FS) atinge a unidade com uma variação de 18,4% do intercepto e no cenário 2 a variação necessária para a iminente ruptura é de 72,8%, partindo do valor do intercepto coesivo determinado pelas envoltórias das amostras em umidade natural. Nota-se que o valor da coesão obtida na retroanálise do cenário 2 é 66,7% inferior ao intercepto obtido no ensaio de cisalhamento direto com o corpo de prova inundado. Já no cenário 1, o estado de ruptura iminente se apresenta com valor do intercepto superior ao determinado em laboratório no ensaio com corpos de provas inundados, precisamente 263,6%.

Essas análises indicam que a variação dos parâmetros geotécnicos devido a variação de umidade apenas na camada coluvionar não são suficientes para deflagrar o movimento com a magnitude encontrada em campo
