Utilização De Viga Atirantada Como Reforço De Fundação Para TCLD

RESUMO: Em decorrência de processos erosivos nas proximidades de um pilar de sustentação de uma correia transportadora de longa distância (TCLD), ocorreu a exposição do bloco de fundação, indicando um possível desconfinamento. A estrutura é composta por dois pilares circulares em tubo de aço, fixados em um bloco de concreto, sem patologias aparentes. A erosão visível nas imediações da estaca circular de fundação, com diâmetro superior a 60 cm, sugere contribuição de um dispositivo de drenagem rompido para a ruptura do bloco. Observações indicam que o processo erosivo foi causado pelo fluxo d'água e pela saturação do solo, resultando em uma ruptura de média proporção em um talude com altura entre 3,00 e 4,00 metros. Diante disso, o projeto de estabilização inicialmente proposto foi reavaliado, optando-se pela execução de uma grelha de concreto atirantada ao bloco de fundação como forma de compensar o desconfinamento. Devido à ausência de dados estruturais precisos, a estimativa de carga incidente foi realizada com base no volume de solo erodido. O monitoramento por meio de células de carga e deflectômetros durante a e

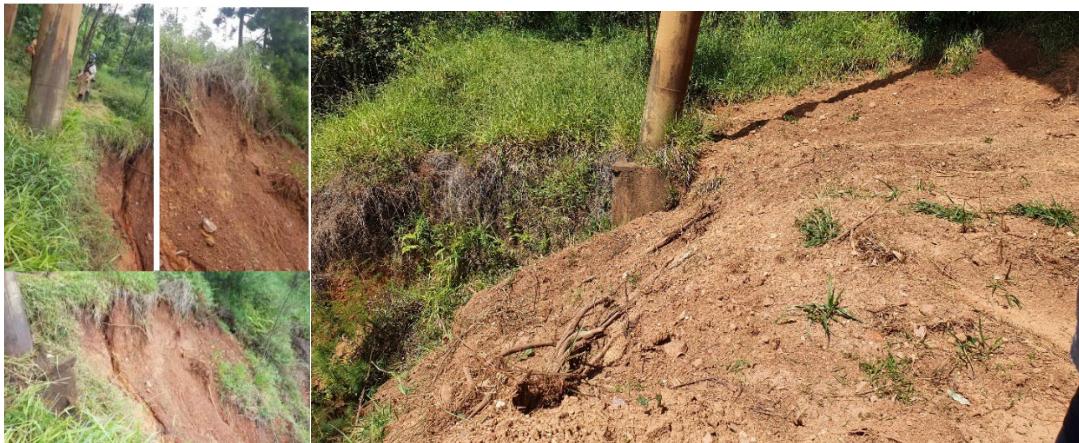
Em relação a instabilidade nota-se características de processos erosivos, possivelmente gerados por fluxo de água (superficial e subsuperficial) dada as características geomorfológicas observadas e o sistema de drenagem superficial existente no local, que evoluíram para um instabilidade de médio porte. A região da ruptura, próximo ao bloco de fundação apresenta uma altura da ordem de 3 a 4 metros, inclinação elevada (praticamente vertical) e o solo saturado. A Figura 2 apresenta algumas imagens da região da instabilização.

Figura 2. Imagem da região do desconfinamento do bloco de fundação do TCLD.

Com base na avaliação em campo, a instabilidade parece ser consequência da evolução de um processo erosivo anterior, possivelmente iniciado por falhas no funcionamento dos sistemas de drenagem superficial. Como a drenagem localizada logo abaixo do bloco de fundação se encontra rompida e inoperante, considera-se que o descarte de água próximo à base do talude foi um dos fatores desencadeantes da instabilidade. A configuração geomorfológica também favorece o fluxo subsuperficial, intensificado pelo volume excessivo de chuvas. A Figura 3 apresenta imagens complementares da região instabilizada.

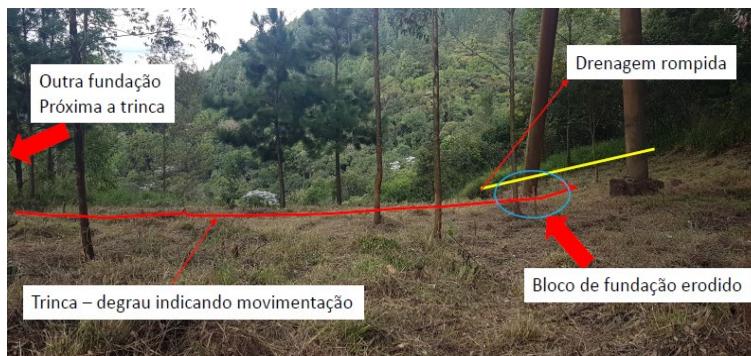
Figura 3. Contexto das instabilidades referente a região do desconfinamento do bloco de fundação do TCLD.

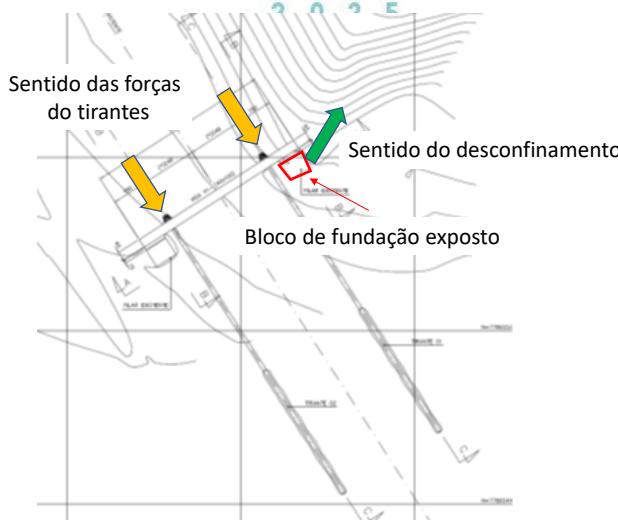
Para o tratamento da instabilidade e preservação da fundação do TCLD estava previsto pelo cliente um projeto de intervenção que consistia de uma viga atirantada executada perpendicularmente ao alinhamento do TCLD, sendo esta apoiada nos dois blocos de fundação. O croqui da solução encontra-se apresentado na Figura 4.

Figura 4. Intervenção inicialmente proposta à região do desconfinamento do bloco de fundação do TCLD.

Para esta não foi disponibilizada a memória de cálculo do dimensionamento, não sendo possível obter informações relacionadas as premissas das soluções adotadas. De maneira geral a solução apresentada não atuava diretamente no tratamento do desconfinamento do bloco, pois considerava a aplicação de um carregamento aproximadamente a 90°, da direção do desconfinamento. Ainda a definição do comprimento de ancoragem ficou vinculada à execução, haverá necessidade de executar um tirante, ensaiar e não atendendo poderá ser necessária a execução de outro elemento.

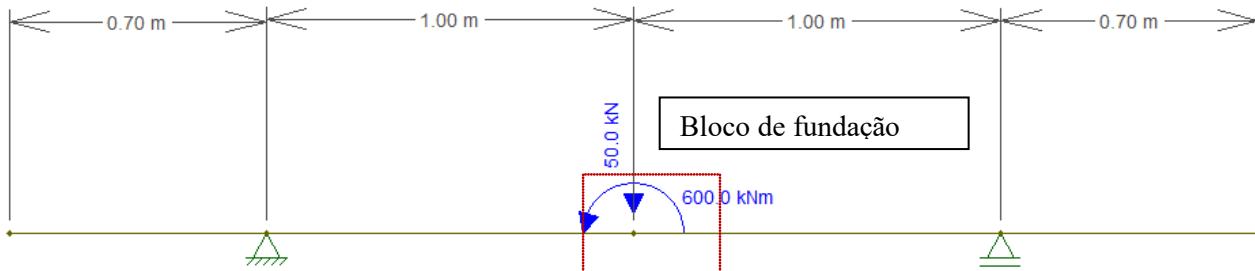
Já os carregamentos atuantes foram definidos com base nos trabalhos de Oliveira, 2012 e IEMA, 2013, considerando: carga anual e horária de minério e velocidade de passagem, já em relação aos pesos das estruturas considerou-se as cargas típicas do peso próprio da correia e do tabuleiro. De forma a estimar os valores de carga para a fundação, foram realizadas uma série de análises estruturais que considerassem as cargas típicas do TCLD, sendo transmitidas ao bloco de fundação em diferentes situações. Não foram consideradas e nem verificados os esforços perpendiculares a estrutura. Com base nas diferentes simulações definiu-se como as cargas atuantes no bloco de fundação as menos favoráveis a condição atual do bloco, ou seja, o processo erosivo que resultou no desconfinamento do mesmo. A Figura 5 apresenta os valores de carregamento necessários para dimensionamento da viga e reabilitação do confinamento do bloco de fundação.

Figura 5. Esforços solicitantes para o dimensionamento da viga atirantada.

Para definição dos principais esforço a serem impostos à viga, e consequentemente que permitissem o cálculo da armadura foram realizadas diferentes simulações das condições de carregamento levando em conta cargas de incorporação e de ensaio dos tirantes. Para a simulação das cargas baseada nos empuxos, considerou-se que a carga de empuxo seria igualmente distribuída em cada tirante. para simplificação do cálculo.

As simulações de carregamento levaram em conta uma distribuição de pressão contato solo e bloco de fundação com a viga com valores variando de 188 kN/m (1 tirante durante o ensaio com 1,75 a carga de trabalho, e um tirante com carga mínima de 50 kN) a 271 kN/m (1 tirante durante o ensaio com 1,75 a carga de trabalho, e um tirante com carga de incorporação).

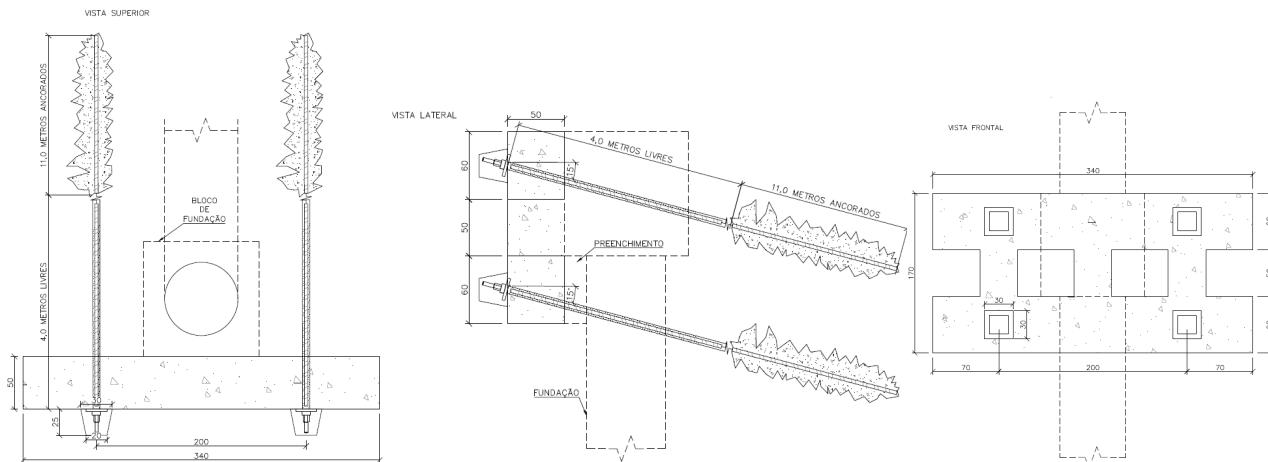
Com base no levantamento das cargas, pode-se calcular diferentes configurações para a viga de forma a se obter o cenário mais econômico. Com base nas análises das diferentes configurações, levando-se em conta os itens de materiais e serviço já disponíveis na planilha de quantidade, optou-se pelo dimensionamento de uma grelha atirantada composta por duas vigas de concreto armado e 4 tirantes. As dimensões da viga consideradas foram de 60 x50 cm, com comprimento de 3,4 metros. A distância entre as vigas foi fixada em

1,0 metro, sendo os pilares com dimensões de 40x50 cm. A Figura 6 apresenta a solução dimensionada para a fundação.

Figura 6. Solução dimensionada para recomposição da região da fundação.

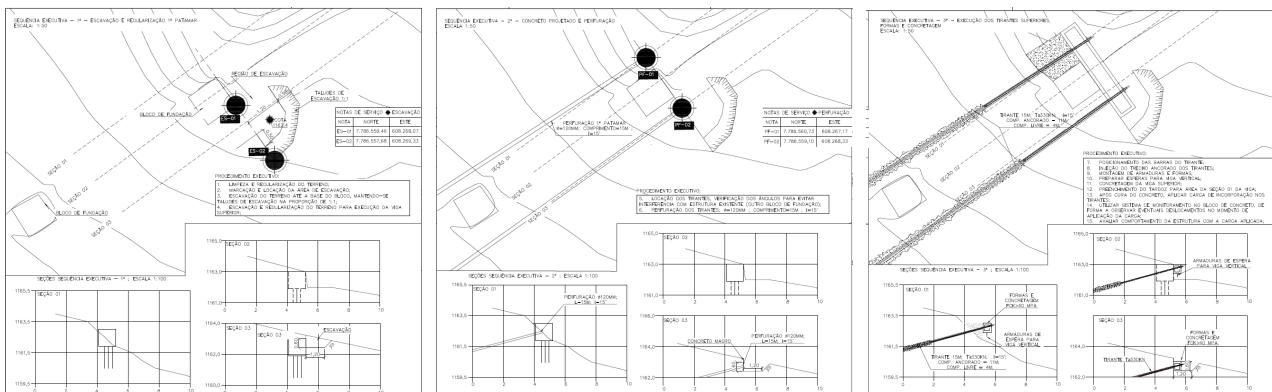
- (i) Escavação do terreno até a base do bloco, mantendo-se os taludes de escavação com inclinação mínima de 45°;
- (ii) Escavação e regularização do terreno para execução da viga superior, conforme notas de serviço de projeto;
- (iii) Execução dos tirantes superiores;
- (iv) Montagem de armaduras e formas;
- (v) Concretagem da viga superior;
- (vi) Após cura do concreto aplicação de carga de incorporação dos tirantes;
- (vii) Instalação do sistema de monitoramento no bloco de concreto para avaliação de deslocamento da estrutura com a aplicação de carga;
- (viii) Avaliação do comportamento da estrutura com a carga aplicada;

Figura 7. Detalhamento da solução para os itens i a viii.

A execução da grelha de concreto seguiu uma sequência cuidadosamente planejada para garantir a integridade da fundação existente e a segurança da estrutura durante toda a intervenção. Tendo em vista as incertezas relacionadas as cargas atuantes na fundação e o comportamento desta frente ao desconfinamento lateral o metodologia executiva das vigas atirantadas levou em conta o comportamento da estrutura em termos de deslocamento, ou seja, instalou-se nos tirantes células de carga para monitorar o carregamento aplicado no tirantes e monitorou-se os deslocamentos da estrutura em si (bloco de fundação), sendo mantida uma carga de incorporação que não gerasse esforço horizontal suficiente para o deslocamento da estrutura para “dentro do talude”. A metodologia executiva sugerida para a recuperação do confinamento do bloco de fundação é baseada nos seguintes passos, representados graficamente pela Figura 7 e Figura 8:

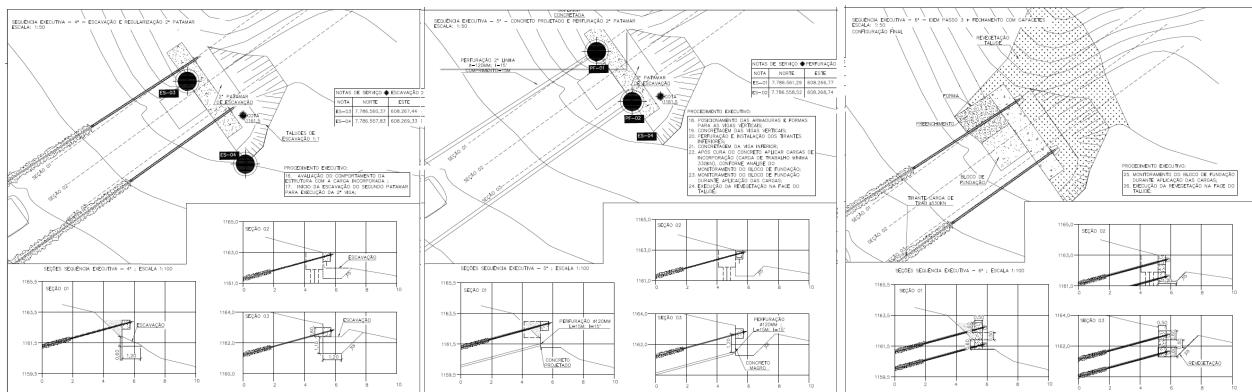
- (ix) Continuidade da escavação do terreno para execução das vigas verticais e viga inferior;
- (x) Regularização do terreno para execução das vigas verticais;
- (xi) Posicionamento de armaduras e formas das vigas verticais;
- (xii) Concretagem das vigas verticais;
- (xiii) Perfuração e instalação dos tirantes inferiores;
- (xiv) Montagem de armaduras e formas para a viga inferior;
- (xv) Concretagem da viga inferior;
- (xvi) Após concretagem aplicação das cargas de incorporação conforme análise do monitoramento do bloco de fundação;
- (xvii) Monitoramento do bloco de fundação durante aplicação das cargas;
- (xviii) Execução da revegetação na face do talude;

Figura 8. Detalhamento da solução para os itens ix a xviii.

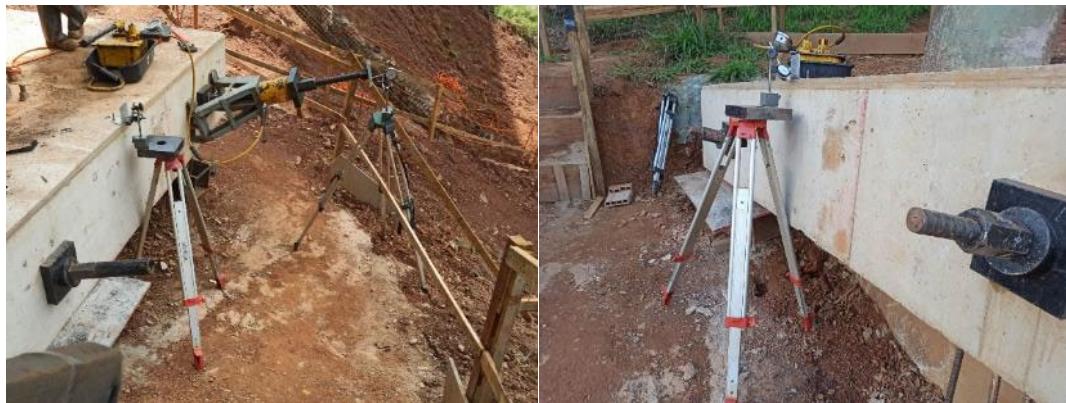
Durante os carregamentos do estágio de 0,8 F, foram observados deslocamentos da ordem de 1 mm na viga de fundação, para os tirantes da esquerda e direita, respectivamente (em vista frontal). Sendo assim, após a constatação da estabilização do carregamento e dos deslocamentos (do tirante e do bloco) os ensaios foram paralisados, e a carga de 160 kN incorporada aos tirantes. Após 24 hs foi constatada a manutenção das leituras de deslocamento do bloco desde a incorporação da carga de 160 kN nos tirantes. A Figura 8 apresenta o registros do procedimento adotado.

Figura 8. Procedimento de incorporação e monitoramento de deslocamentos dos tirantes superiores.
