Análise de Estabilidade de Taludes em Mineração a Céu Aberto: Estudo de Caso em Vidal Ramos, SC

Thais Lencina

André Cezar Zingano

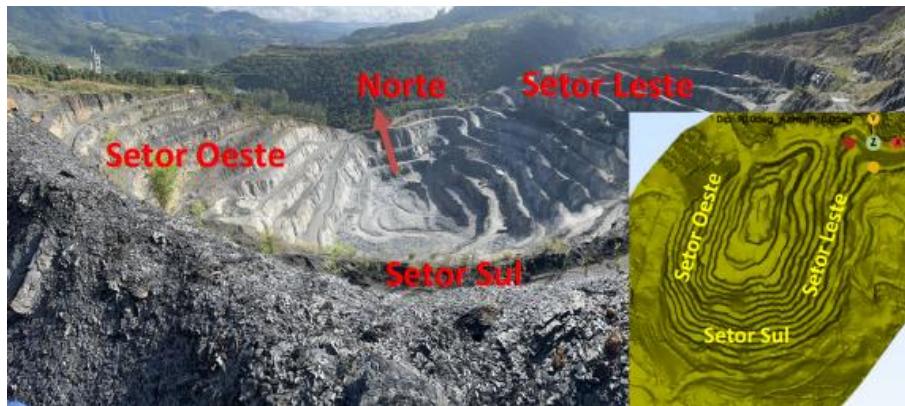
Figura 1. Setorização da mina

Antes do início dos trabalhos de campo e modelagem, foi realizada uma setorização da mina (Figura 1), dividindo-a em setores representativos com base na orientação dos taludes e características geológico-estruturais predominantes. Essa divisão permitiu uma análise mais direcionada das condições de estabilidade, considerando as particularidades de cada segmento da cava.

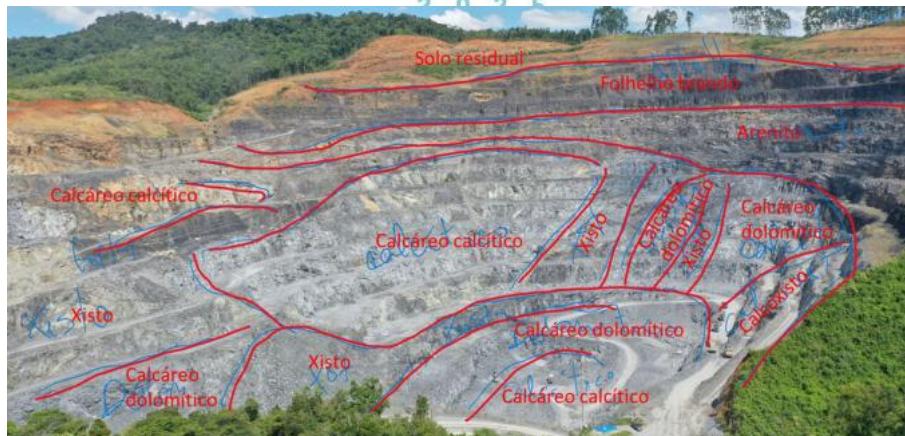
Figura 2. Geologia da cava atual

A geologia para a mina (Figura 2), de maneira geral, é formada por camadas de calcário sendo, na cota mais inferior da cava uma alternância de calcário calcítico, dolomito e xisto. Acima do xisto há lentes de calcáreo calcítico, dolomítico e xisto, os quais são sobrepostos por uma camada de arenito e outra de folhelho muito sensível a intempérie. No topo da cava tem uma porção espessa de solo residual e folhelho alterado. As janelas de descrição geomecânica foram montadas principalmente nessas faces de forma a definir as principais descontinuidades em relação a essas faces e suas implicações em termos de estabilidades.

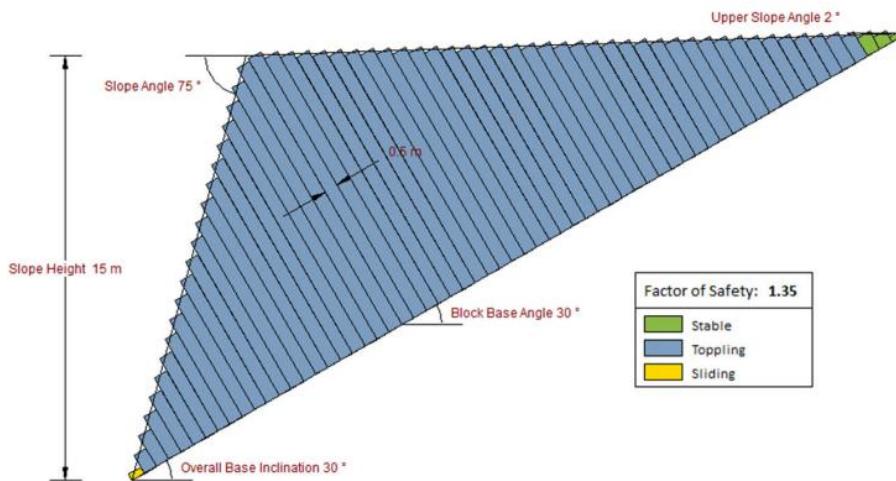
Figura 6. Análise de bancada para o setor leste da cava

A Figura 6 acima apresenta a análise de bancada para o setor leste, a família F2 mergulha para dentro do maciço, não causando escorregamento. Entretanto, essa família junto com a família F3 apresentam pequenos blocos por tombamento e queda. Esse tipo de fenômeno é devido ao desmonte que solta esses blocos devido à vibração. O fator de segurança para o setor leste está em 1,35 para o tombamento do talude das bancadas na porção da rocha e considerando o talude com ângulo de 75° . Para o setor sul, a análise cinemática não mostrou a influência de alguma família específica.

Com base na análise de estabilidade das bancadas, identificou-se que os setores oeste e sul apresentam risco crítico de escorregamento associado à família de descontinuidades F2 (orientação paralela aos taludes), enquanto o setor leste sofre maior influência de tombamento. A família F3, apesar de potencialmente crítica, não representa risco significativo de escorregamento devido ao seu alto mergulho (80°), superior à inclinação das bancadas (70° - 75°). Já a família F2 (mergulho médio de 55°) demonstra comportamento distinto por material: na porção rochosa, o alto FS (1,9) indica estabilidade com taludes de 70° - 75° , mas no folhelho, o FS reduz para 1,3 – abaixo do mínimo recomendado – devido à menor resistência e rugosidade das descontinuidades, exigindo taludes de cerca de 60° para mitigar riscos.
