Análise Paramétrica da Variação do Fator de Segurança de Estabilidade de Talude a Partir da Alteração da Geometria e Propriedades Geotécnicas do Solo

RESUMO: O dimensionamento correto e a escolha do solo adequado durante a execução de taludes de contenção, como diques, são essenciais para evitar falhas geotécnicas. Taludes existentes exigem intervenções criteriosas, baseadas em diagnósticos precisos, análises laboratoriais e técnicas específicas para cada necessidade. Esta pesquisa analisa a estabilidade de um dique de contenção na região metropolitana de Porto Alegre, cuja integridade foi questionada após os eventos climáticos extremos de 2024. O estudo se baseia na análise de uma amostra de solo, coletado com trado e caracterizada através de ensaios de Proctor e Cisalhamento Direto, nos quais foram avaliados diferentes cenários de ruptura e seus fatores de segurança. As análises, realizadas no software GeoStudio, consideraram a geometria atual e uma proposta de alteamento do dique. Os resultados indicaram que ambas as alturas apresentaram cenários com fator de segurança abaixo do normativo, especialmente na maior altura, que, devido ao aumento da inclinação, apresentou fator de

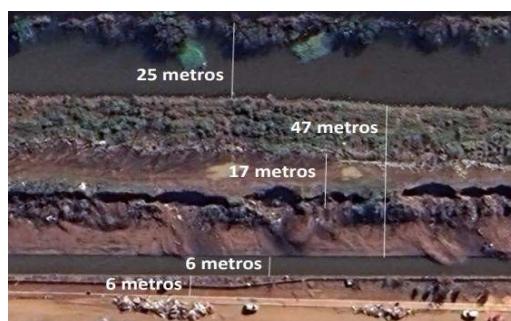
Figura 2. Vista aérea do talude.

As verificações de estabilidade e fator de segurança do talude foram realizadas no software GeoStudio (2019), obtidos pelo método de Morgenstern-Price configurado com função lateral meia-senóide e direção do movimento é variado conforme a aplicação analisada. A poropressão está representada com carga de 9,807kN/m³. Foi adotado o fator de segurança de 1,5, considerando o critério de impacto alto, tanto para o nível de segurança contra perda de vidas humanas quanto contra danos materiais e ambientais, segundo ABNT NBR 11682 (2009). Os dados de entrada utilizados foram os levantados na caracterização do solo através dos ensaios e a geometria estimada via software Google Earth. Nessa etapa foram estudados dois taludes, um com altura de 5m, representando o estado atual do talude estudado, e outro de 7m, simulando uma ampliação, ambos com 47m de base e 17m de crista, conforme observado através do recurso Google Earth, Figura 2, imagem de junho de 2024.

Todos os cenários foram avaliados em ambas as geometrias (5 m e 7 m de altura), mantendo-se constante a largura da base (47 m) e da crista (17 m), conforme definido na modelagem e observado na geometria do talude (Figura 3). As análises foram concentradas no ponto de coleta da amostra (Figura 2), garantindo coerência entre os dados experimentais e os parâmetros de entrada nos modelos computacionais.

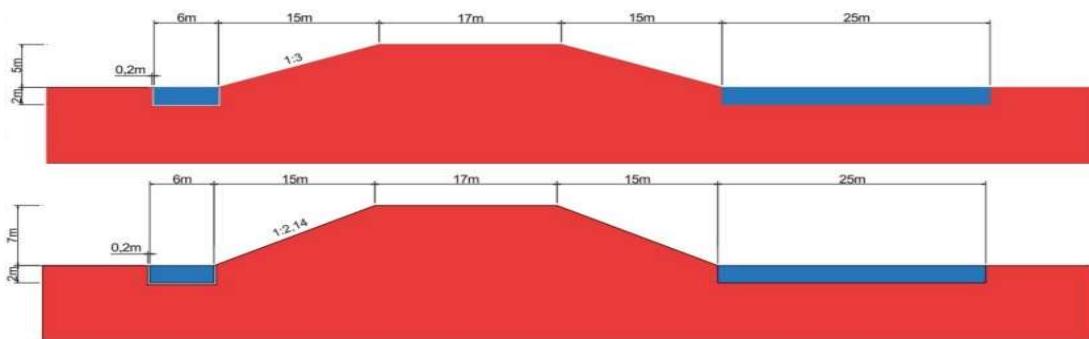
Figura 3. Geometria dos Taludes.

O talude original sofre variação geométrica em toda a sua extensão, sendo os fatores de segurança estudados somente do local apontado na Figura 1, mesmo ponto em que foi feita a coleta de amostra do solo utilizado para caracterização. A Figura 3 é a representação de ambas as geometrias, onde com altura de 5m tem-se uma proporção de inclinação de 1:3 e com altura de 7m, proporção de inclinação de 1:2,14. Apresenta-se também as variações do entorno, com um canal hídrico de 6m de largura, com revestimento de concreto na espessura de 0,2m e do outro lado, um canal hídrico natural, com largura aproximada de 25m.

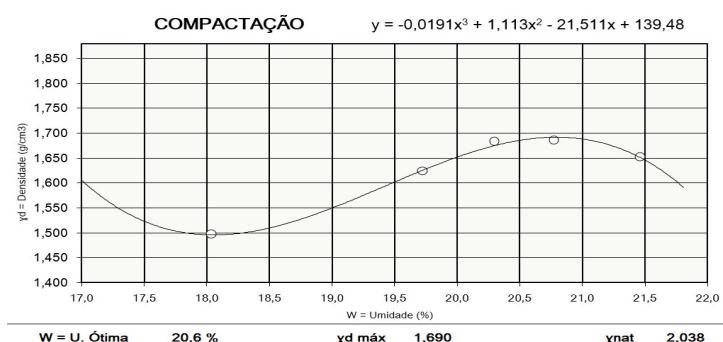
Figura 4. Dados de ensaio de Proctor.

Os ensaios de compactação do tipo Proctor, com energia normal, permitiram identificar os parâmetros fundamentais de compactação do solo estudado. Com esses dados foi possível encontrar a curva entre densidade máxima e umidade ótima, conforme Figura 4.

A forma da curva obtida (Figura 4), associada à análise visual das características da amostra (Figura 1) e aos resultados apresentados na Tabela 1, o solo estudado apresenta características típicas de materiais argilosos de origem laterítica, com textura coesa e coloração avermelhada. A presença de manchas esbranquiçadas pode indicar ocorrência de compostos cimentantes ou minerais secundários. Para uma identificação precisa do tipo de solo, recomenda-se a realização de ensaios complementares, como análise granulométrica, limites de Atterberg, e eventual caracterização mineralógica ou química.

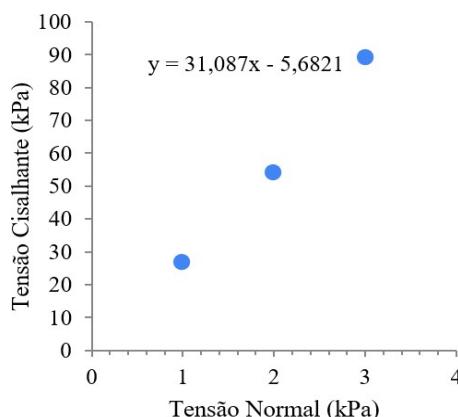
Figura 5. Envoltória de Resistência.

Os resultados das leituras de tensão encontram-se na Tabela 2, enquanto a envoltória de resistência gerada está representada graficamente na Figura 5.

A partir da regressão da envoltória de ruptura, foram determinados os parâmetros de resistência ao cisalhamento: ângulo de atrito interno (ϕ) de $25,56^\circ$ e coesão (c') de $5,68 \text{ kPa}$.

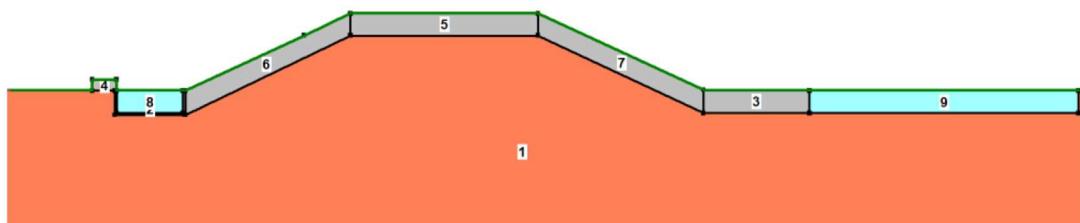
Figura 6. Intervenções Sugeridas.

Para melhorar a estabilidade, foi simulado o uso de solo-cimento (peso específico 20 kN/m³, coesão 100 kPa, ângulo de atrito 40°) nas regiões 3, 5, 6 e 7, conforme Figura 6. A região 3 recebeu uma berma de 10m, e as regiões 5 a 7 uma camada de 2m de espessura. A geometria final do talude passou a ser de 47m de base, 7m de altura e 17m de crista.

Na região 4, onde há um canal de concreto, foi necessária a inclusão de carga com material granular (rachão) na extremidade esquerda, para corrigir um ponto frágil, com carga até 14 kN/m³, onde assim se conseguiu simular e evidenciar o aumento dos fatores de segurança, para mais de 1,5. As Figuras 7 e 8 apresentam respectivamente a distribuição dos valores de pressão neutra ("Pressure Head") e as superfícies potenciais de ruptura.
