Avaliação de Queda de Blocos em Encosta Urbana com Modelagem 3D: Morro da Boa Vista, Vila Velha/ES

PALAVRAS-CHAVE: estabilidade de encostas; queda de blocos; modelagem discreta 3D; fator de segurança

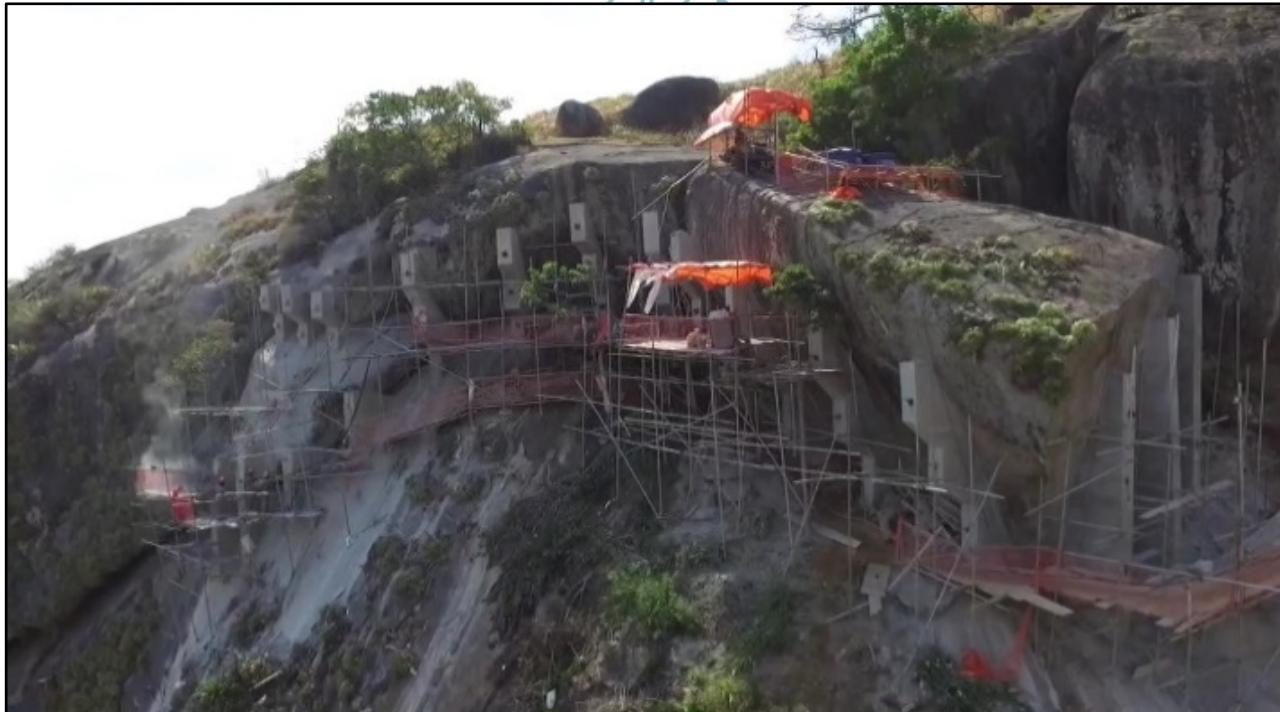
Figura 2. Obras de contenção de bloco rochoso sendo executado. Fonte: Cunha *et al* (2017).

Em 2017, Cunha *et al.* Analisou a metodologia das obras emergenciais (Figura 2) que foram executadas nas rochas das regiões afetadas pelo deslocamento do bloco em 2016, portanto é possível saber quais setores foram contemplados pelas obras de contenção e mitigação de danos geológicos.

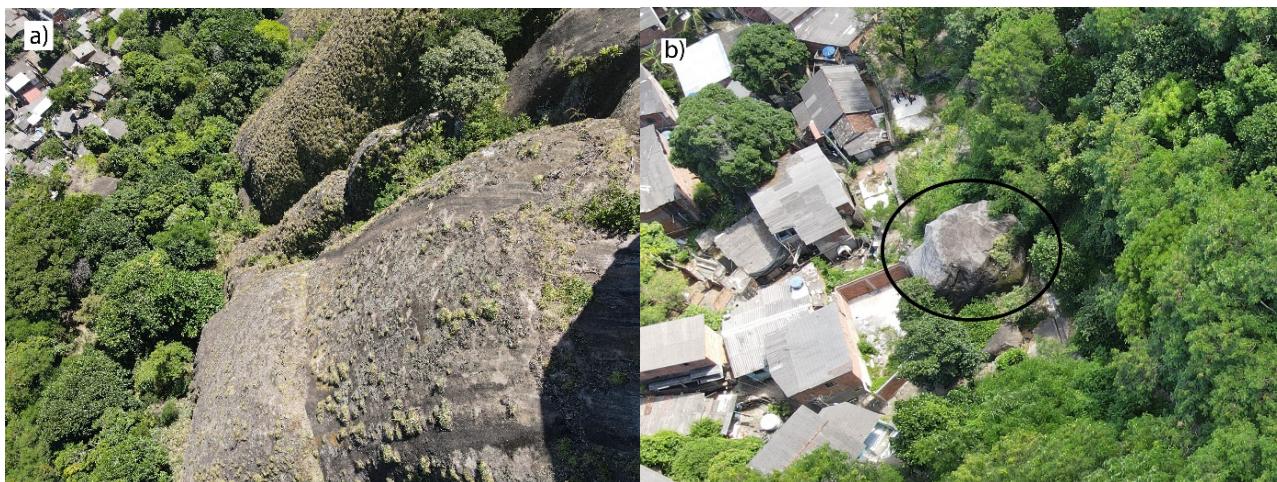
Figura 3. Imagens obtidas pelo levantamento feito com o drone. a) vertente do maciço com alta inclinação; b) bloco que deslizou em 2016.

Na visita de campo foi realizado um voo de VANT, com o acompanhamento e intermédio da Defesa Civil Municipal para maior segurança. O plano de voo foi efetuado e foram obtidas imagens do maciço (Figura 3 “a” e “b”), porém, na porção superior do maciço não foi possível sobrevoar, pois o espaço aéreo é bloqueado por conta da rampa de descida do aeroporto de Vitória.

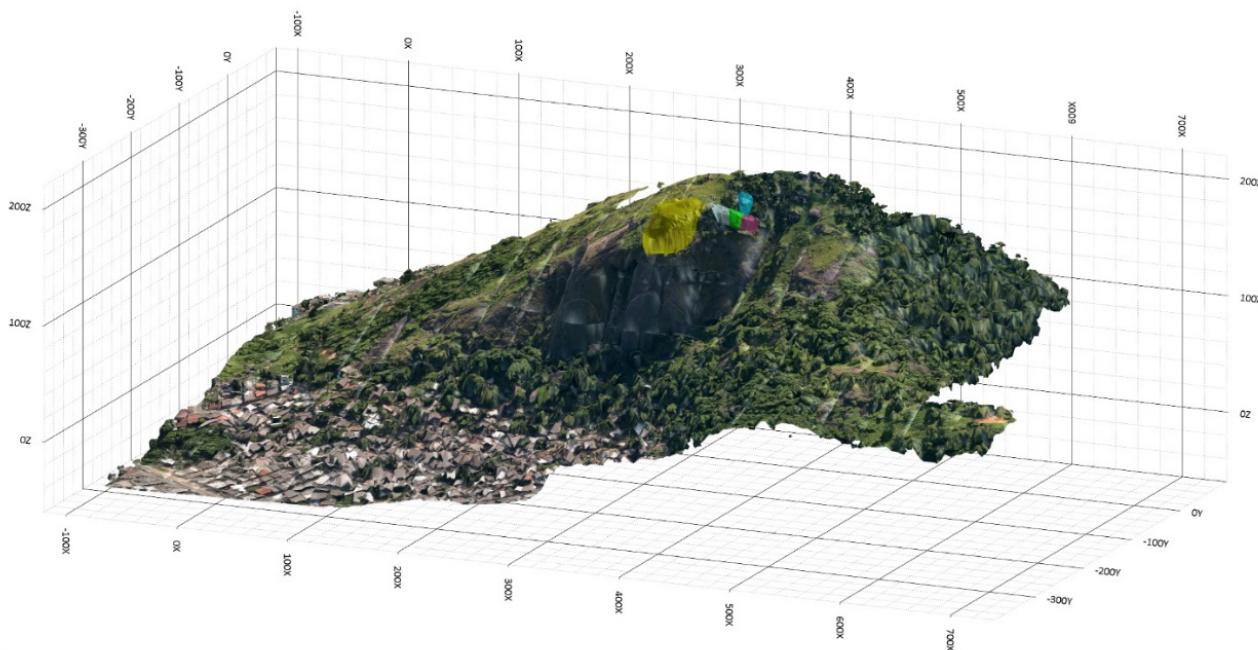
Figura 4. Vista do modelo no Micromine com os blocos rochosos em evidência.

Ainda no software Micromine, com a intersecção dos planos destas descontinuidades, foram identificados 5 blocos rochosos com diferentes tamanhos, os quais podem ser observados na vista 3D do modelo (Figura 4).

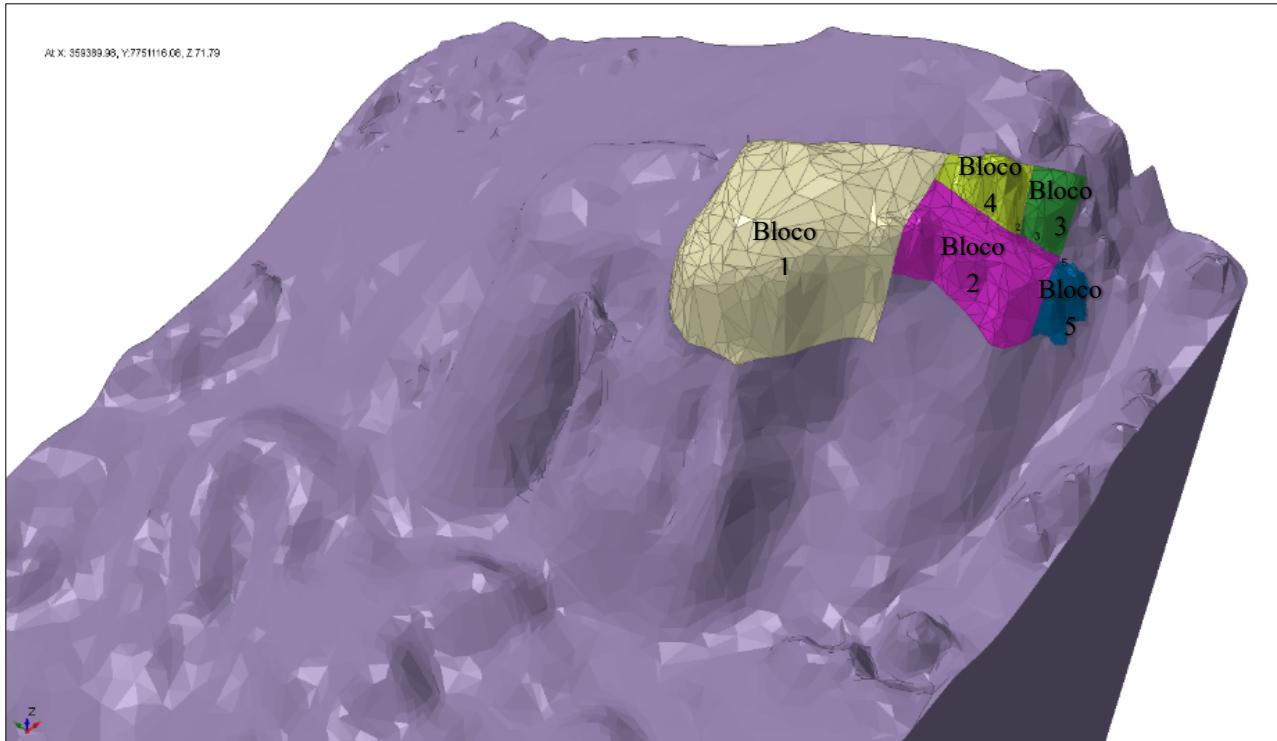
Figura 5. Vista para nordeste do modelo 3D no software RocSlope com os cinco blocos discretizados.

Para a análise do fator de segurança (FS), foi realizada a importação do modelo 3D no software RocSlope juntamente com as descontinuidades obtidas. Dessa forma, com a intersecção dos planos destas descontinuidades, foram identificados 5 blocos rochosos com diferentes tamanhos (Tabela 2) conforme mostra a Figura 5. O bloco número 5, em cor azul é o bloco o qual sofreu ruptura e queda no ano de 2016.

no maciço foram calibrados utilizando-se o bloco 5 como referência, ou seja, os parâmetros foram variados até que o FS do bloco 5 fosse próximo a 1 (indicando ruptura), de forma a simular a condição real para os outros blocos ainda existentes. Dessa forma as propriedades de resistência definidas foram coesão = 0.025 MPa e ângulo de atrito = 35°.

É importante ressaltar que o bloco 2 foi contemplado com obra emergencial visando sua estabilização no ano de 2016. Consequentemente, os blocos 3 e 4 só podem se movimentar caso o bloco 2 os libere. Portanto, o principal interesse é observar o fator de segurança do bloco 1, principalmente dada sua grande dimensão e possíveis riscos. Observa-se que o FS mesmo na pior condição saturada apresenta fator de segurança próximo a 1,7 o que nos permite dizer dadas as condições analisadas de simplificação e suavização do modelo, de que se encontra em situação de estabilidade segundo os princípios da NBR 11682 – Estabilidade de encostas.
