# Estabilização de Taludes com Solo Grampeado em Área de Proteção Ambiental com Sinais de Ruptura Progressiva

Max Gabriel Timo Barbosa

Diretor Técnico, SCO Engenharia Geotécnica, Brasília, Brasil, max.barbosa@sco.eng.br

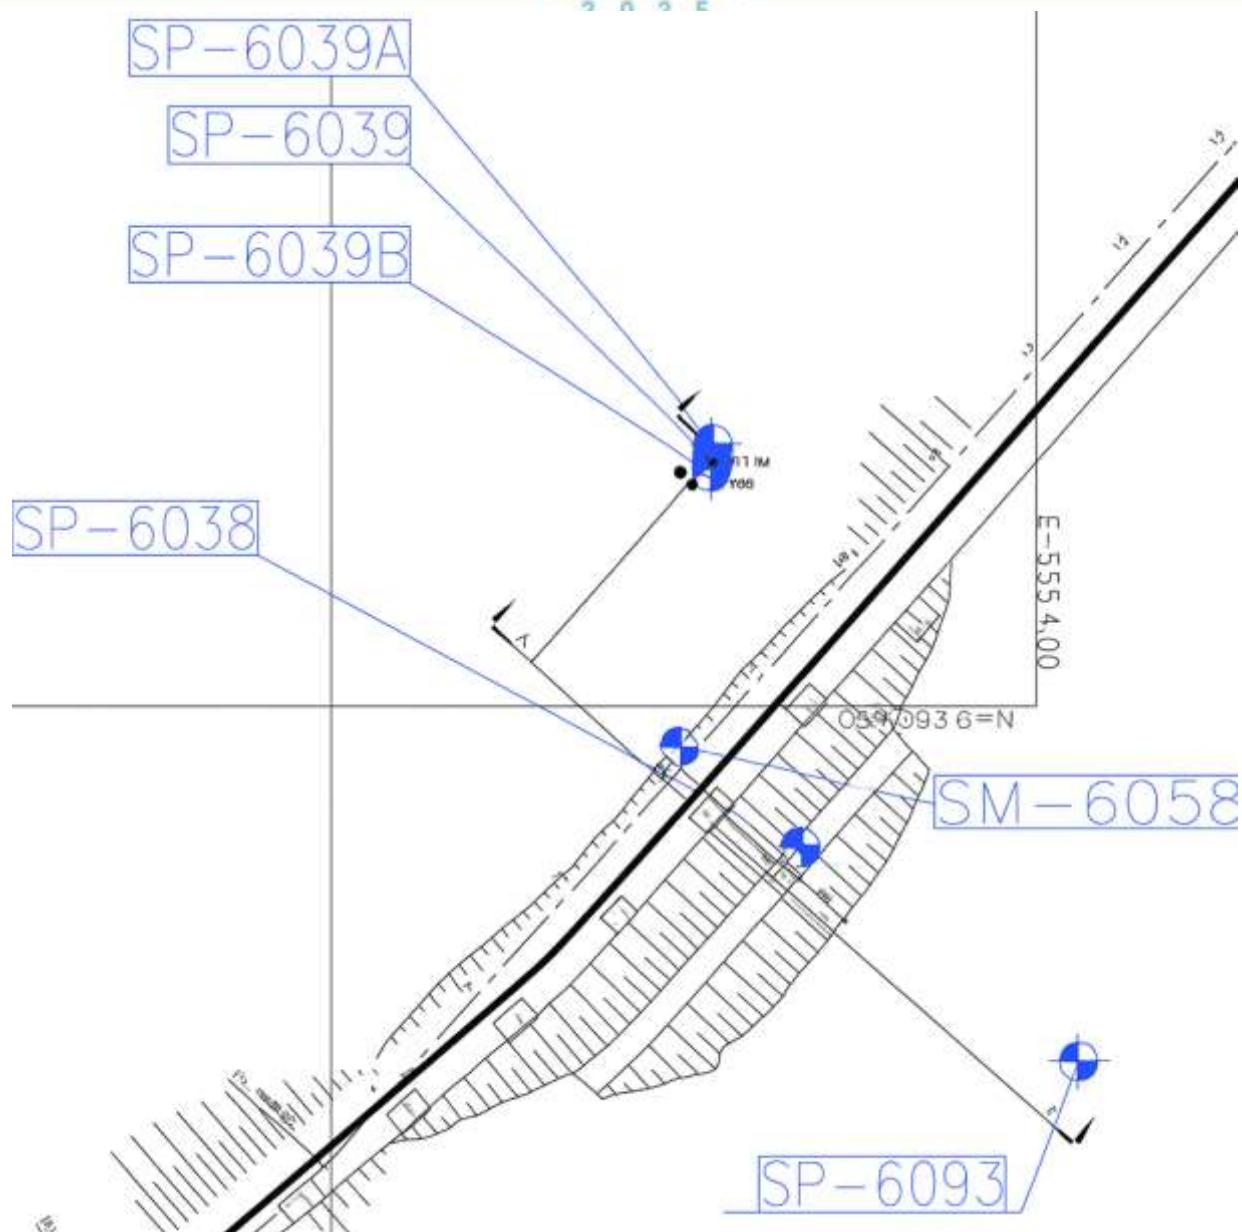
Figura 1. Sondagens da região de interesse e marcação da seção transversal crítica.

Os levantamentos geotécnicos disponíveis incluíram quatro sondagens com SPT (SP-6038, SP-6039, SP-6093 e SM-6058), inspeções visuais em campo e registros fotográficos de manifestações patológicas como trincas e abatimentos. A partir destes dados, foi possível traçar a seção geotécnica representativa (seção A-A), utilizada para as análises de estabilidade. Destaca-se que a sondagem SM-6058 apresentou resistência à penetração decrescente com a profundidade, sugerindo a presença de colúvios com baixa compactação superficial.

Os perfis de sondagem, de maneira geral, indicam a ocorrência de uma camada superficial de colúvio, seguida por solo residual de composição silto-argilosa a arenosa, e por fim, saprolito com transição para rocha fraturada. Não foi identificado nível freático nas sondagens, embora em inspeções visuais tenham sido observadas marcas de escoamento superficial e zonas com sinais de infiltração sazonal, que provavelmente contribuem para a perda de coesão nos horizontes superiores. A Figura 1 ilustra a localização das sondagens e a Figura 2 o corte com a descrição destas.
