# Estabilização de Taludes Rochosos com Tela Solta e Reforço de Fundações com Tirantes em Ambiente Industrial de Alta Restrição

Max Gabriel Timo Barbosa

Diretor Técnico, SCO Engenharia Geotécnica, Brasília, Brasil, max.barbosa@sco.eng.br

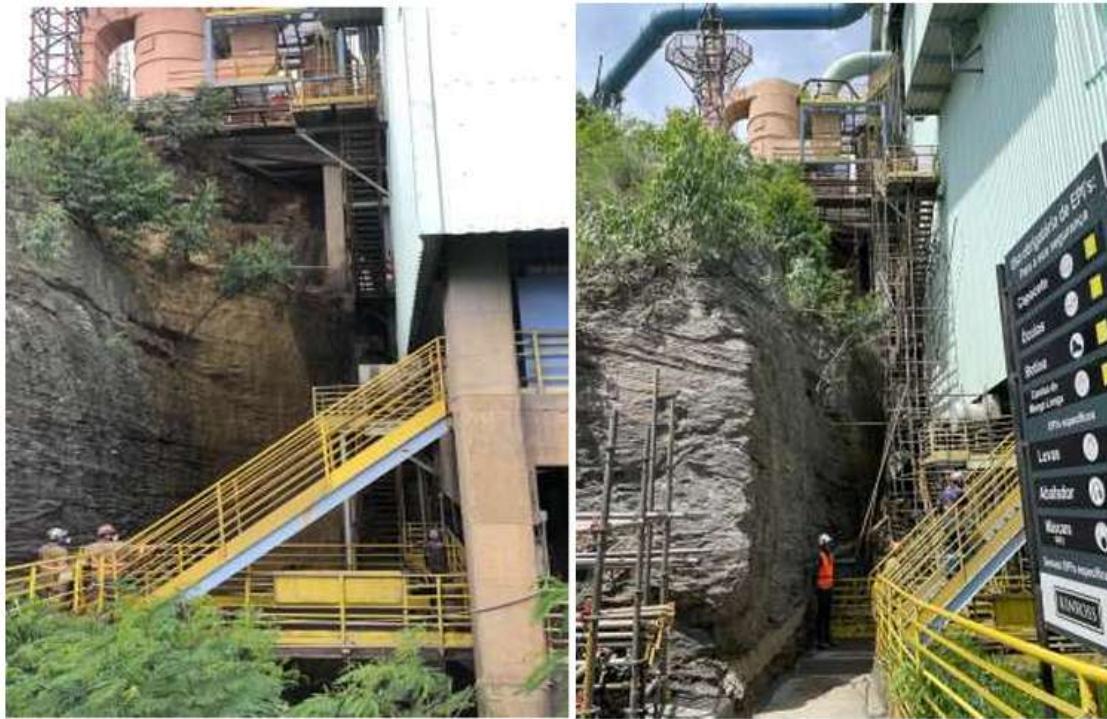
Figura 1. Talude setor 2, em que foi utilizado o sistema de tela solta, abrangendo uma área estimada de 462 m<sup>2</sup> (altura de 21 m por 22 m de comprimento).

- **Talude 2:** Aplicou-se contenção com **tela metálica de alta resistência ancorada com cabos de aço na crista**, formando um sistema de barreira de retenção para blocos instáveis. O objetivo era conter blocos potencialmente mobilizáveis sem a necessidade de projeção de concreto, mantendo a flexibilidade do sistema.

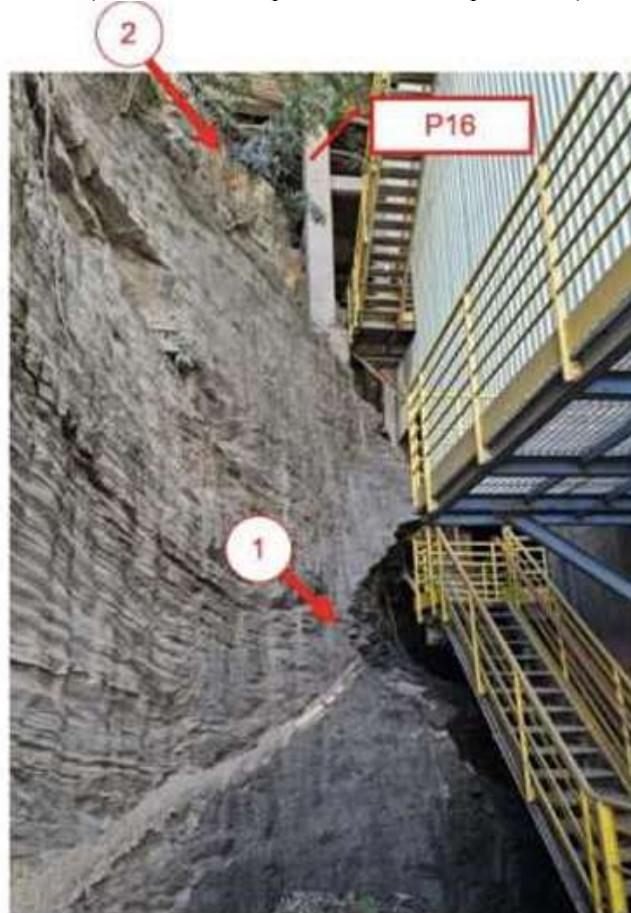
Figura 2. – No topo do talude 2, foi observado o deslizamento de material rochoso próximo a base do pilar P16, indicado sobrejacente a trecho do talude 2, que teve sua base reforçada e recomposta com aplicação de concreto projetado com fibras

- **Pilares comprometidos:** Localizados em área de fundação instável, foram reforçados com **vigas de transferência atirantadas** sobre rocha sã, com injeção de calda cimentícia em perfurações profundas. Foram utilizados **tirantes passivos e ativos**, com protensão inicial de controle, para mitigar o risco de recalque diferencial e garantir estabilidade ao sistema estrutural.

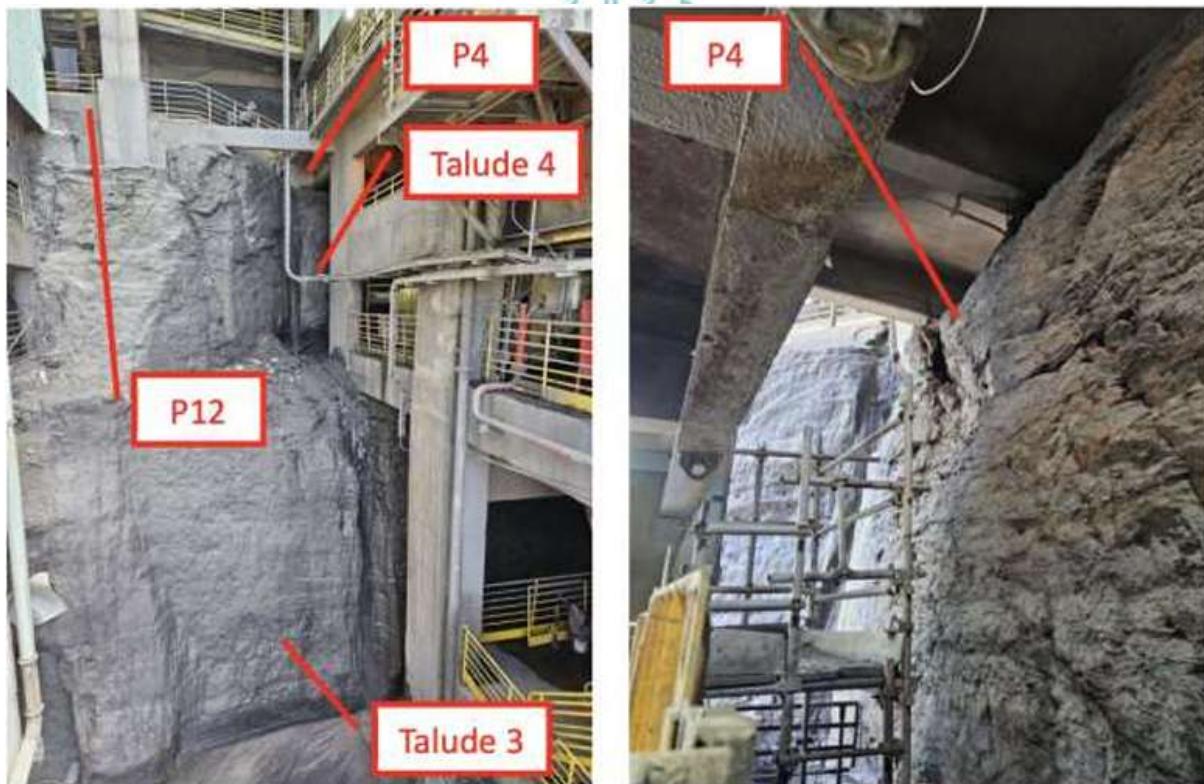
Figura 3. Taludes 3 e 4, em que o Talude 3 estende-se por 12 m de comprimento x 9 m de altura, com área total = 108m<sup>2</sup> e o Talude 4 estende-se por 40,00m de comprimento x 5,00m de altura, com área total = 200 m<sup>2</sup>. Ambos os taludes foram contidos com aplicação de microconcreto projetado com fibras. Os pilares P4 e P12 também tiveram sua base reforçada e recomposta com aplicação de concreto projetado com fibras

- **Taludes 3 e 4:** Foram estabilizados com **concreto projetado armado com fibras metálicas**, aplicado sobre tela dupla e grampeamento superficial passivo. Essa solução promoveu o travamento superficial do maciço e o aumento da coesão aparente, conferindo maior integridade ao paramento do talude. O uso de fibras metálicas melhorou a resistência à tração e a durabilidade da camada de revestimento.

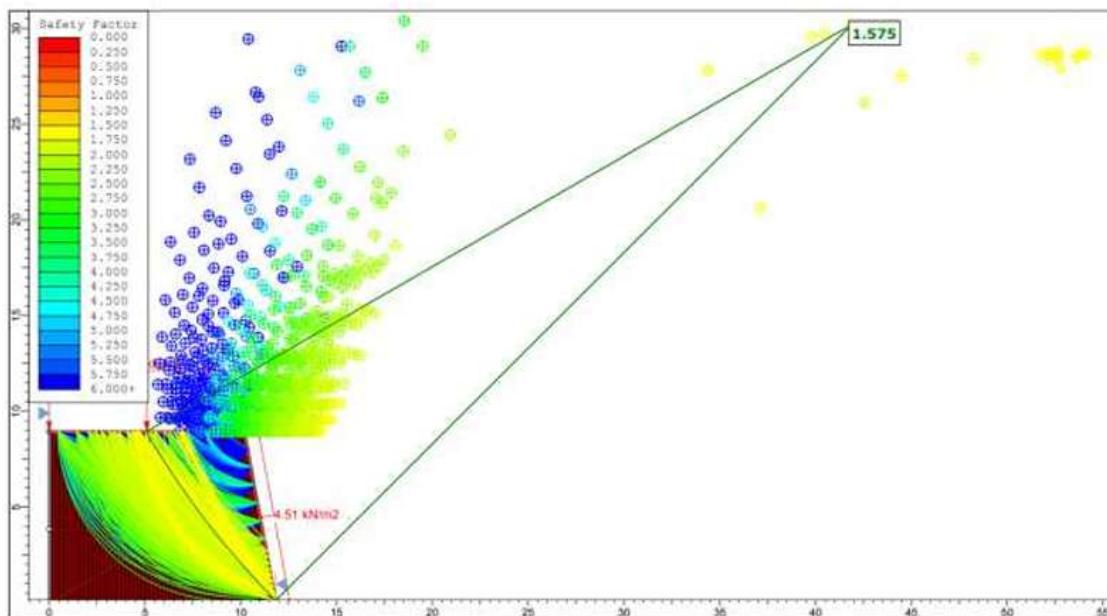
Os fatores de segurança obtidos após as intervenções foram de **1,57** e **1,63** para os taludes 3 e 4, respectivamente, mesmo sob condição saturada, o que confirmou a eficácia técnica das soluções propostas. As Figuras 4 e 5 ilustram os parâmetros utilizados e os resultados obtidos, respectivamente.

Figura 4. Estabilidade do talude 3 após intervenção com concreto projetado reforçado com fibras, FS = 1,575, acima do mínimo de 1,5 recomendado pela NBR 11682/2009.

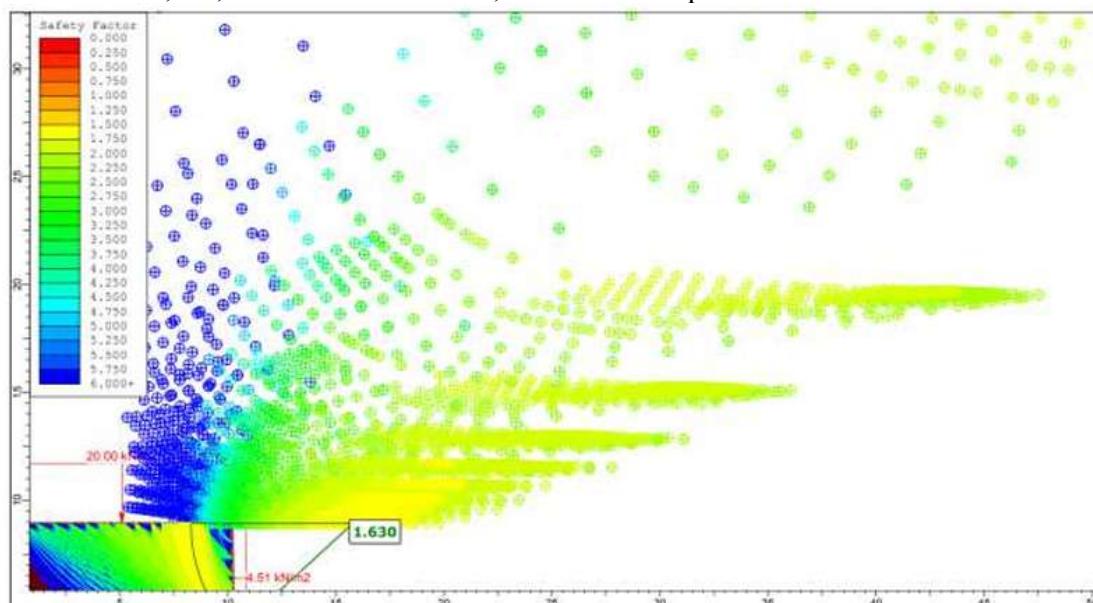
Figura 5. Estabilidade do talude 4 após intervenção com concreto projetado reforçado com fibras, FS = 1,630, acima do mínimo de 1,5 recomendado pela NBR 11682/2009.

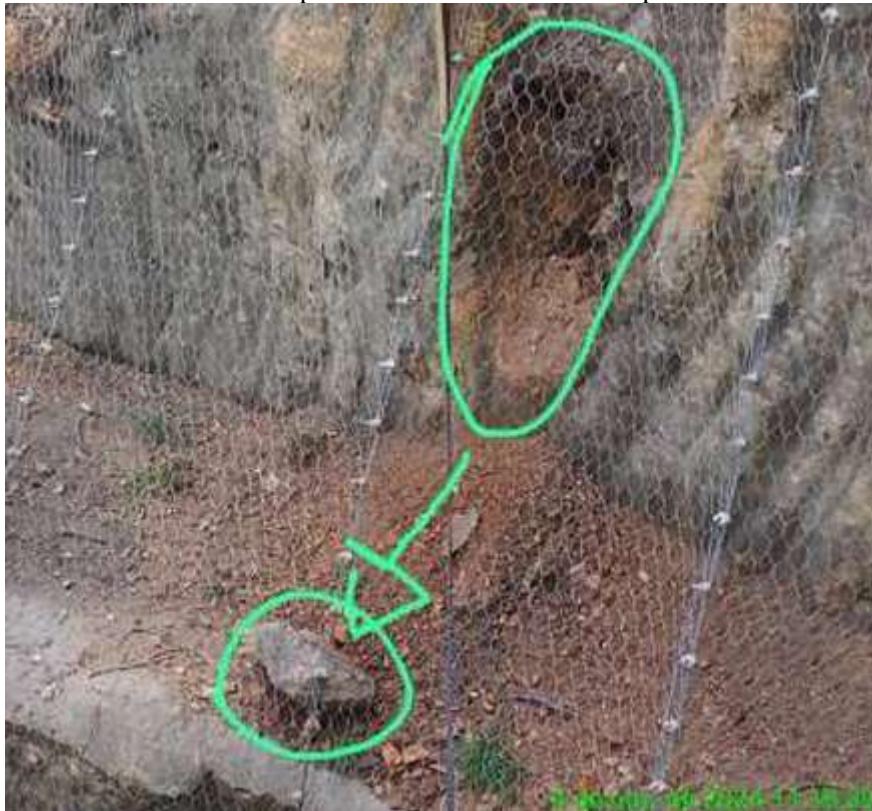
A contenção com tela metálica de alta resistência ancorada com cabos demonstrou desempenho eficaz na retenção de blocos instáveis, principalmente em setores com relevo acentuado e presença de vegetação superficial, conforme observado na Figura 6. A geometria do sistema permitiu adaptação às irregularidades do paramento, garantindo aderência e comportamento flexível mesmo após chuvas intensas.

Figura 6. Vista de deslocamento de rocha contido pela solução de tela metálica.

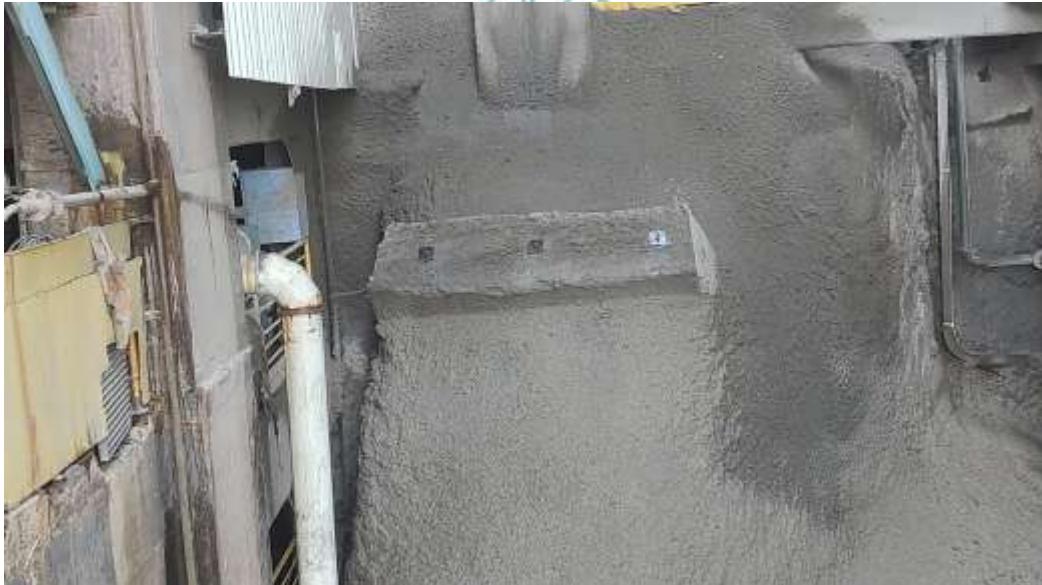
Ambos os taludes apresentaram comportamento satisfatório após a execução da obra, sem manifestações de fissuras, delaminação do concreto ou deslocamentos detectáveis pelos marcos prismáticos instalados ao longo da crista dos taludes. A Figura 7 ilustra a vista geral da área contida nos taludes 3 e 4, bem como ao reforço do pilar P12 e P4.

Figura 7. Vista de frente dos taludes 3 e 4 e dos pilares P12 e P4 após intervenção

Para os Taludes 3 e 4, a solução de camada contínua de concreto projetado com fibras metálicas, sobreposta a um sistema de tela dupla com espaçadores, permitiu contenção eficiente das fraturas e juntas abertas, promovendo o travamento de blocos e evitando a progressão de falhas superficiais.

Os três pilares localizados na base dos taludes foram reforçados com vigas atirantadas sobre rocha sã, proporcionando estabilidade adicional às estruturas de fundação. Ensaios de pré-tracionamento confirmaram o desempenho dos tirantes e a uniformidade da transferência de carga.
