Estudo de Caso do Reforço das Fundações do Apoios 3 e 4 da Ponte sobre o Rio Taquari, no km 349+500 Pista Norte /BR-386/RS

RESUMO: Em maio de 2024, fortes chuvas elevaram o nível do Rio Taquari, ocasionando patologias significativas nas fundações da ponte localizada no km 349+500 da BR-386/RS (Pista Norte). Inspeções, incluindo ensaios PIT, batimetria multifeixe e inspeção subaquática, revelaram o descalçamento da base de um dos tubulões dos Apoios 3 e 4, antes embutido em rocha. Diante do risco à estabilidade da estrutura, foi proposta uma solução emergencial de reforço, composta por duas estacas escavadas de grande diâmetro adjacentes ao tubulão comprometido, com pinagem em rocha por estacas tipo raiz. A transferência de carga será viabilizada por uma viga pretendida com tirantes monobarra atravessando os blocos de fundação. O modelo estrutural da ponte foi desenvolvido no software CSI Bridge, desconsiderando as estacas do tubulão danificado para simular o cenário crítico. A análise permitiu o dimensionamento dos novos elementos estruturais e a definição do embutimento em rocha com base em sondagens. A execução de sondagens rotativa e uma prova de carga complementarão o controle

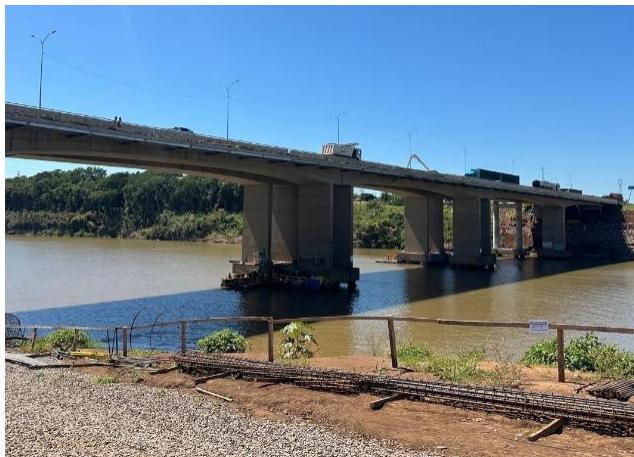
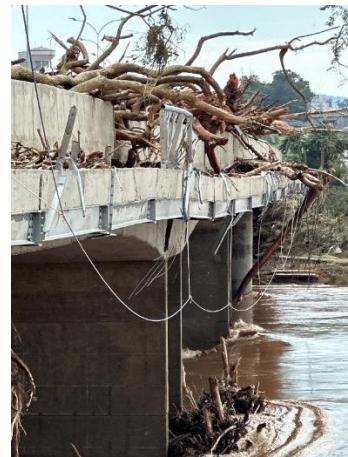
No mês de abril de 2024, fortes chuvas provocaram uma grande enchente na região sul do Brasil, principalmente na região do Vale do Taquari. Entre os municípios de Estrela e Lajeado, o Rio Taquari transbordou suas margens, alcançando a cota de 33,35m. Nessa ocasião ponte ficou submersa, com lâmina d'água acima de 5m sobre o greide.

Figura 3. Nível normal e nível do rio durante a cheia de 2024

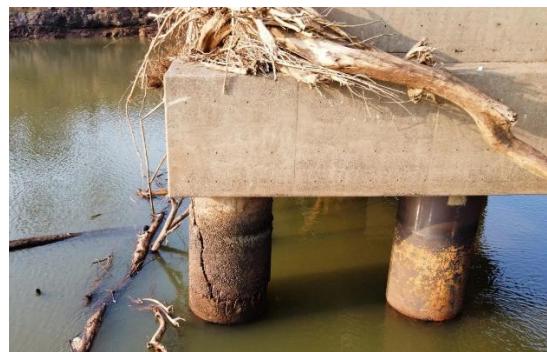
As inspeções das fundações foram possíveis apenas após a redução do nível d'água do rio, revelando rupturas nos tubulões de suporte nos eixos 3 e 4. A confirmação dessas rupturas foi realizada por meio de inspeção subaquática com mergulhadores especializados, um método que permite a avaliação direta e detalhada de elementos submersos. Além disso, após a descida da água além do fundo do bloco de fundação foi possível constatar os elementos rompidos, conforme figura a seguir.

Figura 4. Tubulão estruturalmente rompido

O diagnóstico preciso dessas patologias foi viabilizado por uma investigação multifacetada e rigorosa. Inspeções subaquáticas com mergulhadores confirmaram as rupturas nos tubulões, enquanto levantamentos cadastrais avançados, como a batimetria multifeixe e o mapeamento de nuvem de pontos com laser scanner,

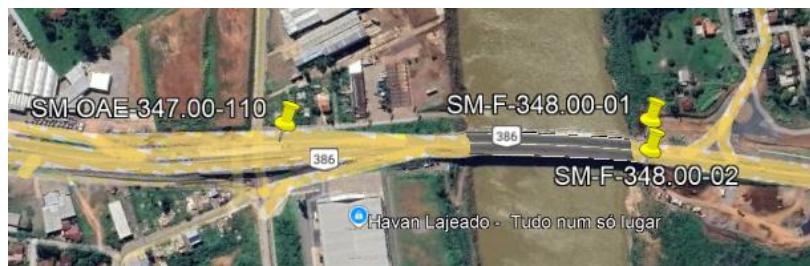
- SM-F-348.00-01 e 02 – Investigações realizadas com o objetivo de definir o substrato da região de um contention projetada abaixo da ponte;
- SM-OAE-347.00-110 – Investigação realizada para as fundações do viaduto próximo.

Figura 5. Locação de sondagens.
