Açudagem no Semiárido Brasileiro: Características Construtivas, Anomalias e Classificação de Risco de Barragens de Terra de Pequeno Porte

Gabriel Sarmiento de Almeida

José Daniel Jales Silva

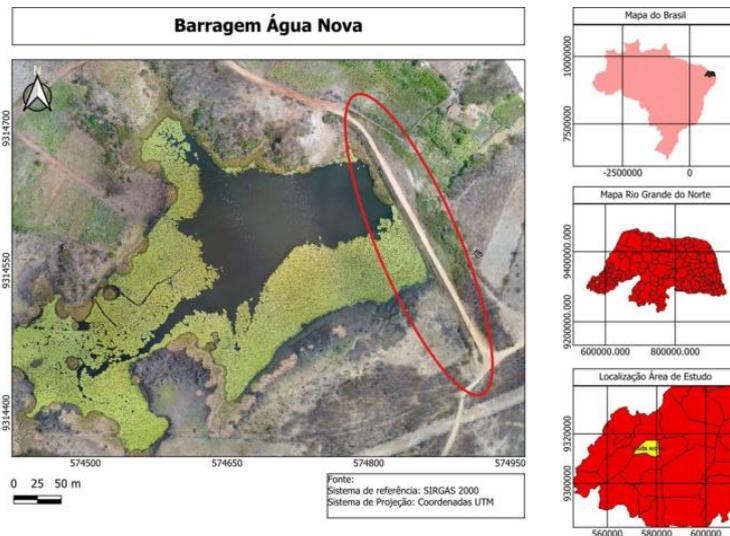
Figura 1. Barramento de Água Nova.

Por meio do levantamento topográfico realizado na área, foi possível determinar que o comprimento do barramento é de 280 metros, enquanto a largura da crista mede 5 metros, possui também uma altura de 13 metros, esse parâmetro foi considerado como sendo a diferença entre a cota da crista e a cota do leito do rio do lado a jusante.

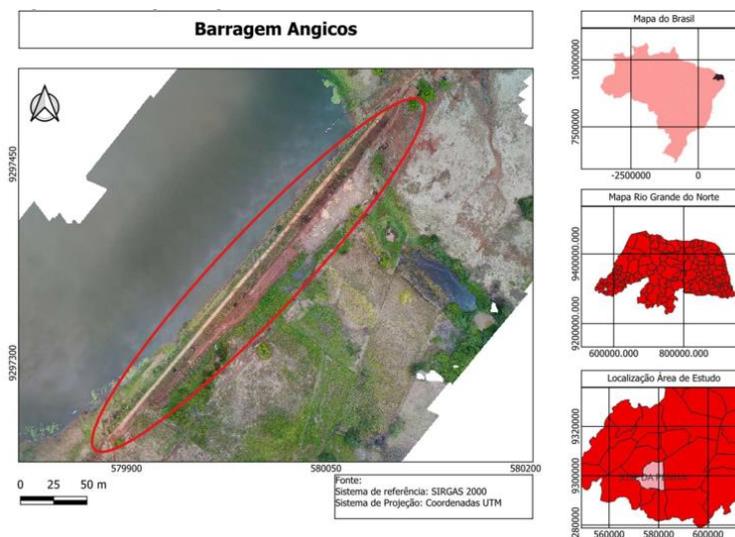
Figura 2. Barramento Angicos.

Segundo o Sistema Nacional de Informações sobre Segurança de Barragens (SNISB), a barragem apresenta uma capacidade de armazenamento de 4,29 hm³. A partir do levantamento realizado, foi possível determinar que o barramento possui um comprimento de coroamento de 455 metros e uma altura de 9 metros, considerando a diferença entre a cota da crista e o leito do rio a jusante. A largura da crista é de 3,5 metros

Trata-se de um barramento de terra homogêneo, construído com solos característicos da região, desempenhando um papel fundamental no desenvolvimento socioeconômico local. Sua principal função é garantir o abastecimento da população e fornecer água para o perímetro irrigado da cidade, contribuindo para atividades agrícolas e outras demandas hídricas.

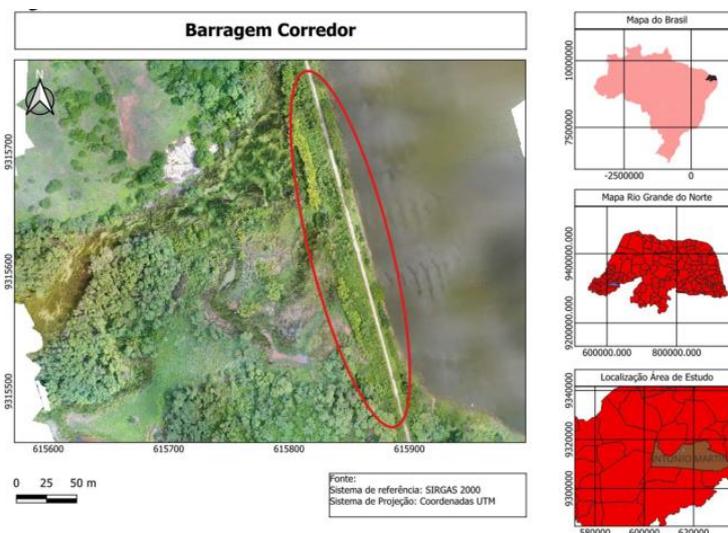
Figura 3. Barramento Corredor.

De acordo com o Sistema Nacional de Informações sobre Segurança de Barragens (SNISB), a Barragem Corredora possui uma capacidade de armazenamento de 4,643 hm³. As medições realizadas indicam que o barramento apresenta um comprimento de coroamento de 439 metros e uma altura de 8,70 metros, considerando a diferença entre a cota da crista e o leito do rio a jusante. Além disso, a largura da crista é de 3,8 metros, conforme ilustrado na Figura 35.

Trata-se de um barramento de terra homogêneo, construído com solos característicos da região. Sua estrutura desempenha um papel essencial no desenvolvimento socioeconômico local, sendo fundamental para o abastecimento da população e o fornecimento de água ao perímetro irrigado da cidade, contribuindo diretamente para as atividades agrícolas e outras demandas hídricas.

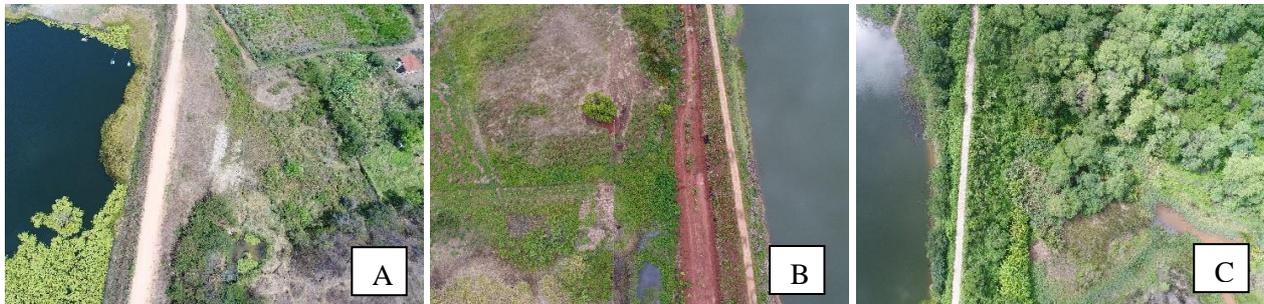
Figura 4. Elementos principais.

Durante a visita técnica realizada aos barramentos, foi possível identificar e analisar os principais elementos estruturais que compõem essas obras hidráulicas. Dentre eles, destacam-se o talude de montante, o talude de jusante e a crista da barragem, componentes fundamentais para garantir a estabilidade e o funcionamento adequado da estrutura.

Além desses elementos, foi observado também o vertedouro, estrutura responsável por permitir a passagem controlada da água excedente, evitando o sobrecarregamento do barramento durante períodos de cheia.

Verificou-se que os três barramentos visitados apresentam as mesmas estruturas básicas, evidenciando uma padronização construtiva voltada ao atendimento das exigências de segurança e funcionalidade

hidráulica. Essa padronização pode ser observada no Barramento de Água Nova (Figura 4A), no Barramento Angicos (Figura 4B) e no Barramento do Corredor (Figura 4C).

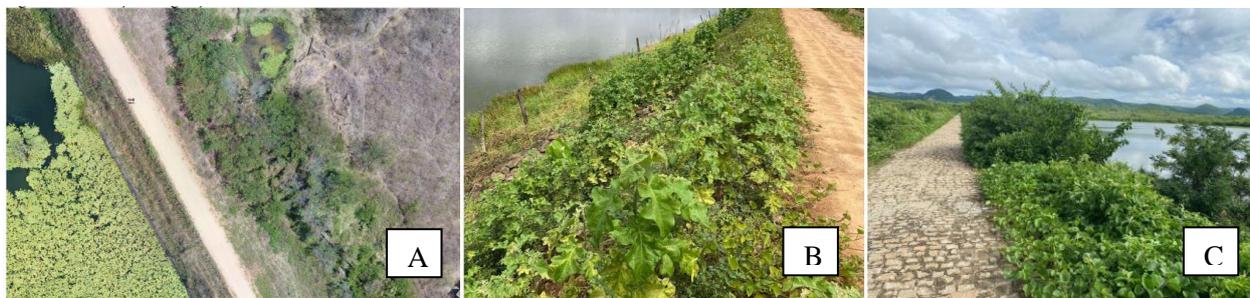
Figura 5. Vegetação excessiva.

Durante a vistoria, constatou-se a presença excessiva de vegetação alta nos taludes dos três barramentos analisados, conforme representado na Figura 5A (Barramento de Água Nova), Figura 5B (Barramento Angicos) e Figura 5C (Barramento do Corredor). Tal condição configura uma situação de alerta, que requer intervenções de manejo e manutenção adequadas a fim de prevenir possíveis danos estruturais.

Enquanto a presença de vegetação rasteira nos taludes pode ser benéfica como medida de proteção contra a erosão, a presença de vegetação alta representa um fator de risco significativo. O crescimento excessivo dessas plantas pode comprometer a segurança e a estabilidade do barramento, já que as raízes das vegetações altas podem penetrar nas camadas do solo, causando danos estruturais, abrindo caminhos para infiltrações e aumentando a vulnerabilidade da estrutura.

Para minimizar riscos e retardar processos de degradação, é fundamental a implementação do Plano de Segurança de Barragens (PSB), o qual prevê ações de monitoramento e manutenção contínuas. Entre as medidas recomendadas, destacam-se: a instalação de piezômetros para o controle das pressões neutras no maciço; medidores de recalque para acompanhar eventuais deslocamentos e deformações; além da aplicação de revestimentos de proteção, como o riprap, no talude de montante, a fim de mitigar os efeitos erosivos provocados pela ação da água.

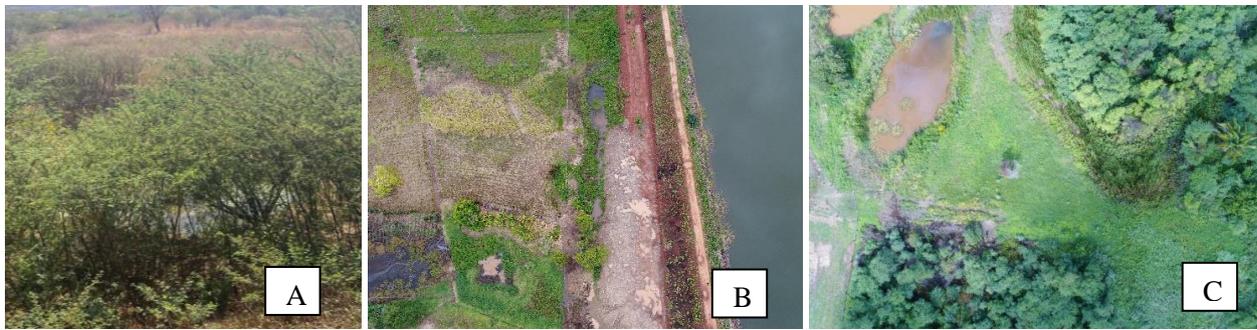
Figura 6. Surgência de água.

A inspeção visual realizada nos barramentos também possibilitou a identificação de surgência de água na base do talude de jusante, conforme representado na Figura 5A (Barramento de Água Nova), Figura 5B (Barramento Angicos) e Figura 5C (Barramento do Corredor), frequentemente acompanhada por um crescimento excessivo de vegetação. Esse fenômeno indica a possibilidade de infiltração interna, possivelmente agravada pela presença de vegetação abundante. As raízes de plantas de maior porte podem penetrar nas camadas do solo, criando caminhos preferenciais para o escoamento da água, o que compromete a integridade da estrutura.

Esse tipo de infiltração pode aumentar significativamente a permeabilidade do maciço, favorecendo o desenvolvimento de processos erosivos internos, como a piping (erosão interna), que representam riscos à estabilidade do barramento. A recorrência dessa condição foi verificada nos três barramentos analisados, evidenciando a necessidade de monitoramento contínuo e de medidas de controle para evitar o agravamento dessas anomalias.
