Ensaios de Campo e de Laboratório na Obtenção de Parâmetros para Cálculo do Fator de Segurança de um Talude Urbano em Areia - PB

RESUMO: A recorrência de movimentos de massa em taludes no Brasil, principalmente em períodos chuvosos e em áreas de crescimento desordenado, gera elevados impactos socioeconômicos. Por essa razão, a análise de estabilidade de encostas é uma ferramenta imprescindível para a mitigação de riscos à população e à infraestrutura urbana. Neste sentido, o presente estudo teve como objetivo: analisar a estabilidade de um talude localizado em uma área de risco na cidade de Areia-PB. A geometria do talude foi obtida a partir de um modelo digital do terreno utilizando o software QGIS e os bancos de dados disponíveis a respeito da elevação da área de estudo. Posteriormente, realizou-se o levantamento dos parâmetros geotécnicos a serem usados nas análises. Para isso utilizou-se duas metodologias: uma baseando-se em correlações semiempíricas com o ensaio SPT e a outra a partir da medição direta através dos ensaios de cisalhamento direto em amostras coletadas *in loco*. As análises de estabilidade foram executadas considerando um cenário sobre drenada (período de estia

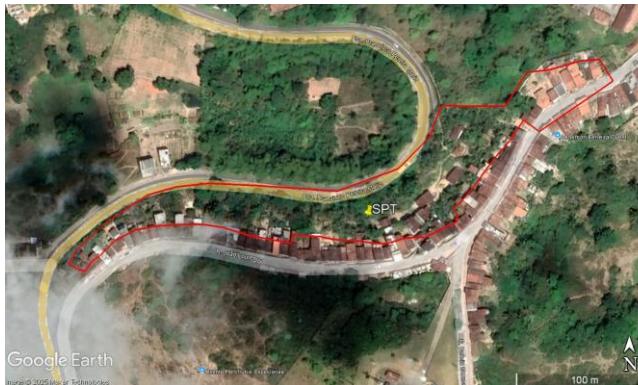
(a)

Com base nesse diagnóstico, foi selecionada, dentre os setores de riscos, o setor 3, Figura 1-a, que abrange o talude localizado na Rua João Lourenço (JL). Essa área de risco foi formada a partir da ocupação desordenada da população, que apoiam a suas moradias em áreas de corte de taludes e aterros não compactados

Figura 1. a) Detalhe da área de estudo b) Talude da Rua João Lourenço

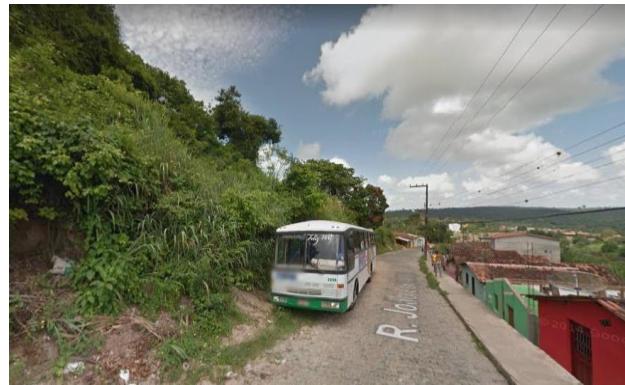
(b)

(Figura 1-b). Desse processo, teve como resultado a construção de 25 moradias com quantidade de pessoas em risco em torno de 100 pessoas.

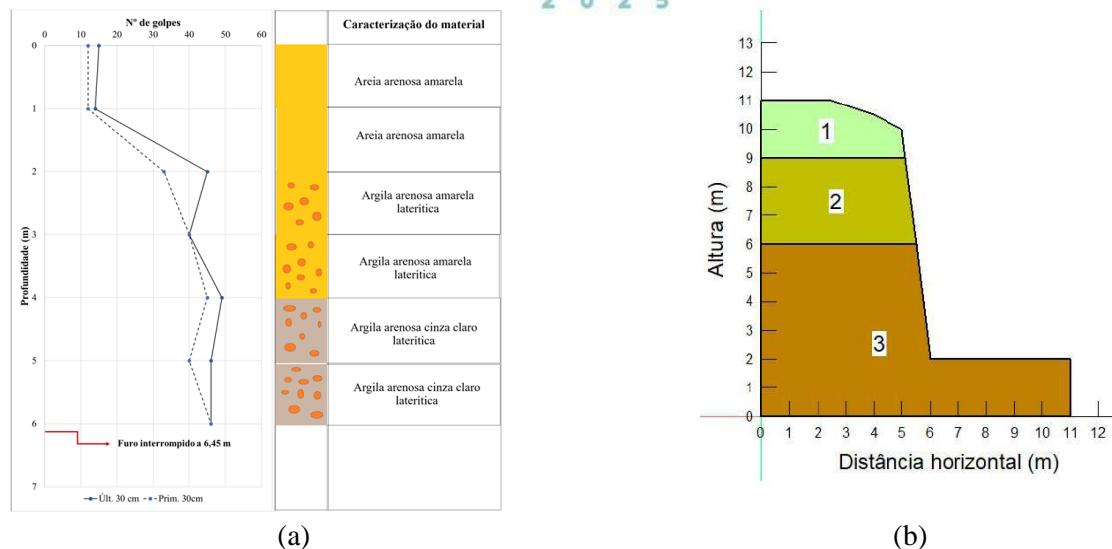
Com base nas características do terreno e nas informações do perfil do subsolo, foi possível traçar um perfil geotécnico representativo do talude da rua João Lourenço (JL), ilustrado na Figura 2-b. O talude apresenta altura aproximada de 3,0 metros e inclinação de 71,6°, sendo constituído por três camadas de solo com características distintas.

Figura 2. a) Estratigrafia da área de estudo Boletim da sondagem SPT b) Perfil do talude da Rua João Lourenço

No que concerne às camadas de solo que compõem o perfil do talude, esta foi elaborada a partir de sondagens usando *Standard Penetration Test (SPT)* realizado no local de estudo por Sousa (2020). Os resultados do boletim de sondagem apontaram para um comportamento de um solo com N_{SPT} crescente com a profundidade, conforme ilustrado na Figura 2-a). Além disso, a partir da avaliação tática visual das amostras coletadas, o solo foi classificado como um solo argiloso arenoso variando entre consistências rijas a duras.

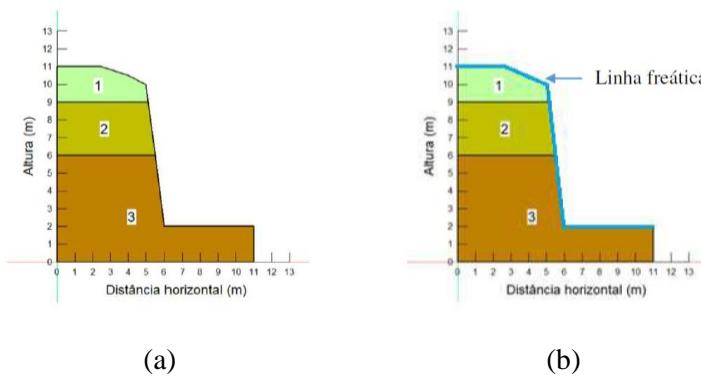
A partir da geometria da seção e dos parâmetros de resistência ao cisalhamento dos materiais identificados, definiram-se os critérios para a realização das análises de estabilidade. As análises foram conduzidas de forma determinística, com base no Método de Equilíbrio Limite (MEL), utilizando-se o método das fatias. Para o cálculo do fator de segurança, adotaram-se os métodos de Bishop e Spencer. As simulações foram realizadas no software *Slope/W (versão estudante)*, desenvolvido pela empresa *GeoSlope*. Quanto aos cenários de análises, os estudos foram conduzidos a fim de verificar a estabilidade do talude na condição saturada e não saturada. A representação de como foi modelado o talude para cada condição encontra-se ilustrado na Figura 3.

Figura 3. a) Representação do talude não saturado e b) saturado

Conforme indicado no boletim de sondagem, o talude JL não apresentou nível de lençol freático no seu perfil. Para simular os efeitos que a água tem sobre a estabilidade do maciço, buscou-se analisar a estabilidade a partir de duas condições: uma não saturada, simulando as condições naturais do talude; e a outra na condição saturada, proveniente de momento de precipitações intensas. Os parâmetros para representar esta última condição foram obtidos a partir dos resultados no ensaio de cisalhamento direto na condição inundada e também por correlações com o ensaio SPT. Os parâmetros utilizados nas análises de estabilidade, obtidos por meio das abordagens descritas, estão compilados na Tabela 1.
