Soluções para Estabilidade de Taludes em Comunidades Vulneráveis: A Engenharia Geotécnica como Ferramenta Social

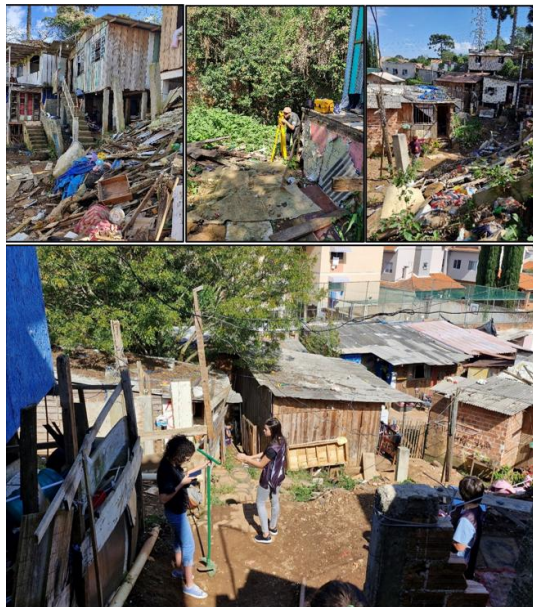
Figura 1. Local da área de estudo.

A área de estudo corresponde à comunidade conhecida como Portelinha, situada na região sul do município de Curitiba/PR, em uma faixa de transição entre áreas urbanizadas e o leito de um curso d'água. A Figura 1 apresenta a vulnerabilidade de algumas residências da área de estudo e a Figura 2 o mapa de localização da comunidade e limite da área de estudo. A ocupação é marcada por construções informais, sobre aterros de materiais diversos sem compactação e com forte declividade. Os dados iniciais foram obtidos por meio de visitas técnicas realizadas por equipes de alunos e professores orientadores do GEGEO. Foram realizados registros fotográficos, identificação de processos e vulnerabilidades e coletados relatos dos

A análise preliminar indicou declividades acentuadas e presença de um aterro (com camadas de entulho, isopor e resíduos), ausência de sistemas de drenagem superficial, além de muros improvisados e recalques visíveis nas edificações. A base topográfica do estudo foi obtida por meio de um levantamento aerofotogramétrico com drone, as imagens coletadas foram processadas no software Agisoft Metashape para a geração do modelo digital de terreno, e a subsequente análise dos dados e elaboração de mapas foram conduzidas no ambiente SIG (Sistema de Informação Geográfica) do programa QGIS.

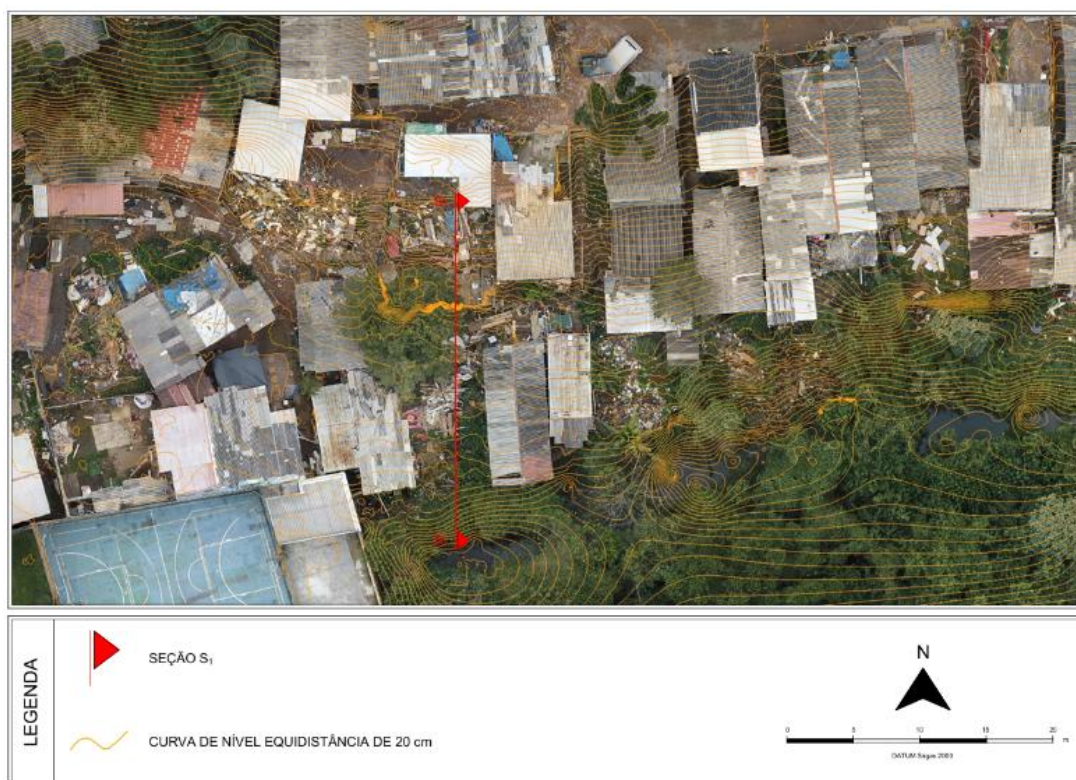
Figura 3. Mapa de localização ampliado com a seção utilizada para a retroanálise.

Considerando o caráter emergencial e as restrições do local, que impediram a realização de sondagens ou ensaios laboratoriais para a caracterização detalhada dos solos, optou-se pela metodologia de retroanálise. O procedimento foi conduzido com base na geometria do talude obtida pelo levantamento aerofotogramétrico, considerando a seção crítica onde se verificou o colapso parcial de uma moradia (Figura 3). O objetivo foi calibrar os parâmetros de resistência dos materiais para reproduzir a condição de campo, ou seja, atingir um Fator de Segurança (FS) próximo a 1,0, valor que representa o equilíbrio limite do maciço, ou a iminência de ruptura, segundo a ABNT NBR 11682 (2009).

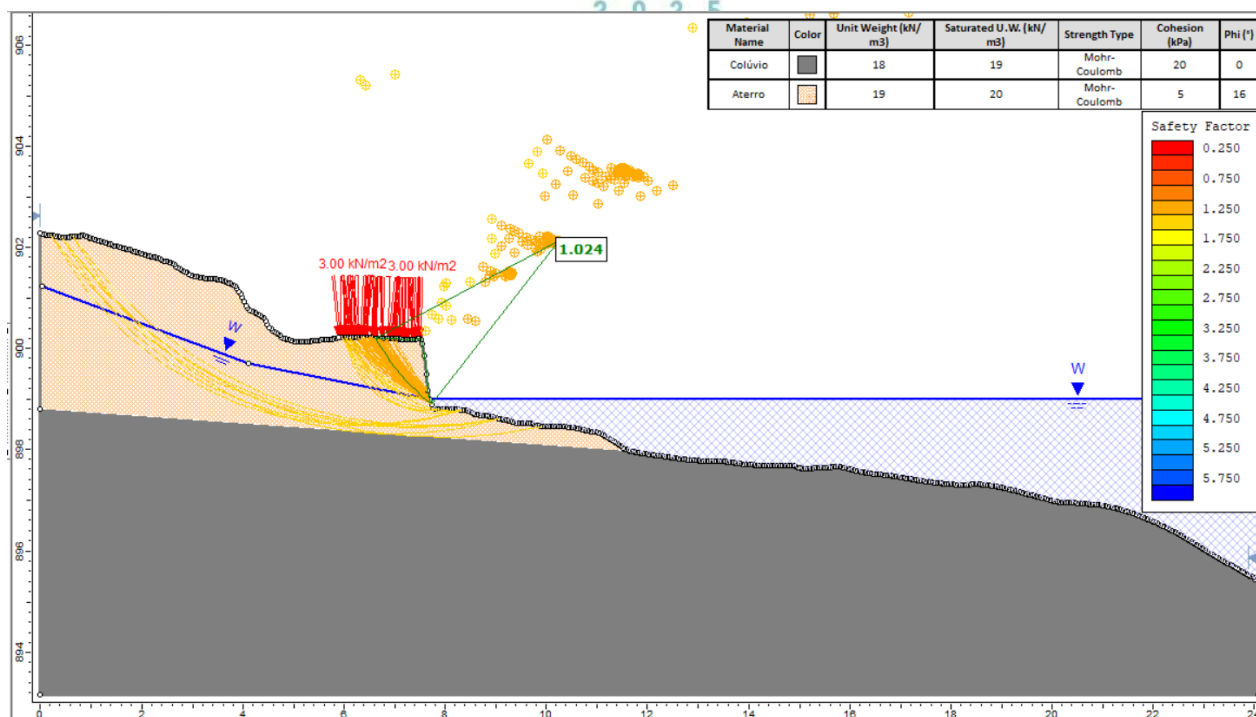
A modelagem da estabilidade (Figura 4) foi realizada com o auxílio do software *Slide2*, da Rocscience, utilizando o método de Morgenstern-Price (1965) e admitindo ruptura não circular, coerente e ajustada de modo a reproduzir a instabilidade observada na área. Nessa configuração, obteve-se um fator de segurança próximo a 1,0, o que confirma a condição crítica de equilíbrio e valida a compatibilidade entre os parâmetros assumidos e o comportamento observado.

Figura 4. Modelagem da retroanálise na situação crítica do talude.

Para o colúvio, em condição não drenada devido à proximidade do nível d'água, foram adotados $\phi = 0^\circ$, $c_u = 20 \text{ kPa}$, $\gamma = 18 \text{ kN/m}^3$ e $\gamma_{\text{sat}} = 19 \text{ kN/m}^3$. Para o aterro, identificado em campo como material de baixa qualidade, com presença de entulho e baixa compactidade, adotaram-se parâmetros drenados representativos: $c' = 5 \text{ kPa}$, $\phi' = 16^\circ$, $\gamma = 19 \text{ kN/m}^3$ e $\gamma_{\text{sat}} = 20 \text{ kN/m}^3$. No coroamento do talude foi aplicada uma sobrecarga de $3,0 \text{ kN/m}^2$, representando o peso da moradia de madeira existente no local.

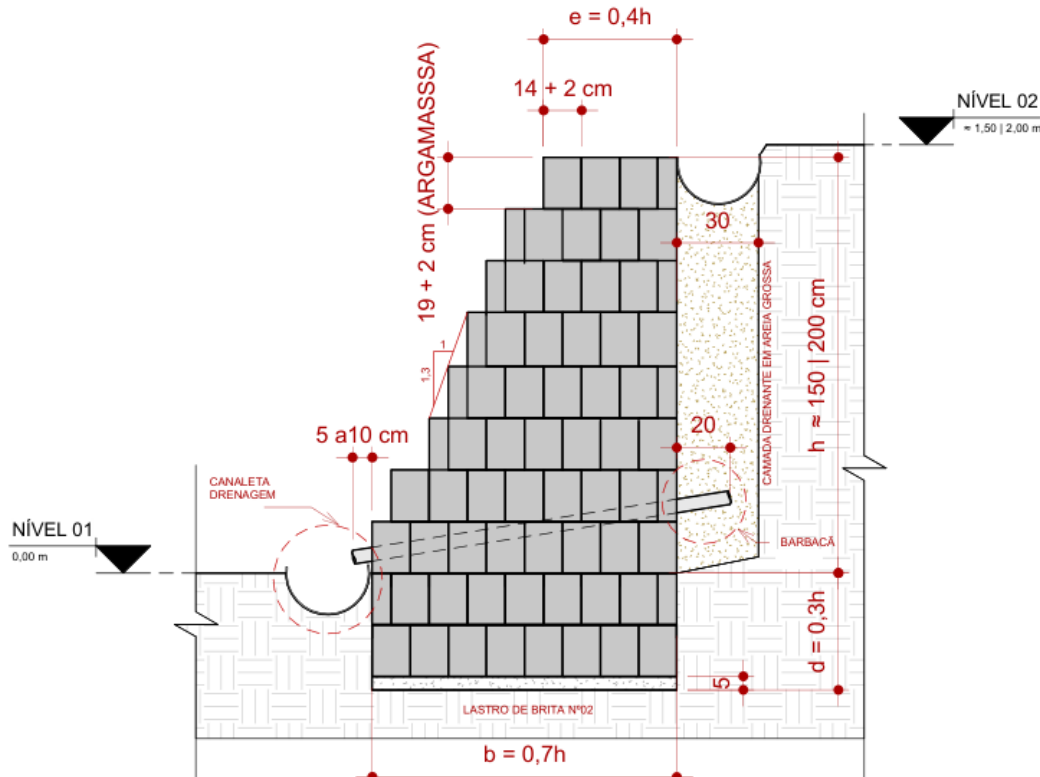
O muro de blocos grauteado foi projetado como uma solução de maior robustez estrutural, recomendada para os trechos da encosta com maior sobrecarga e risco de movimentação profunda. A estrutura de gravidade foi dimensionada com blocos estruturais grauteados internamente (Figura 5), assentados sobre base com lastro de brita, e integrados a um sistema de drenagem composto por canaletas e barbacãs a cada metro linear. Nas análises realizadas por meio dos softwares RSWall e Slide2, ambos da Rocscience, a estrutura apresentou fatores de segurança superiores aos mínimos exigidos pela norma técnica:

- Tombamento: 3,11
- Deslizamento: 2,61
- Capacidade de carga da fundação: 6,02
- Estabilidade global: 1,56

Figura 5. Detalhes construtivos da solução de muro de blocos de concreto grauteado.

A alternativa se mostrou especialmente indicada para trechos em que a proximidade com edificações impunha risco elevado e impossibilitava soluções com menor seção transversal. No entanto, seu custo mais elevado, a necessidade de controle de prumo e grauteamento, e a exigência de transporte de materiais mais pesados, são fatores que restringem sua aplicação a setores pontuais com suporte técnico-acadêmico contínuo.

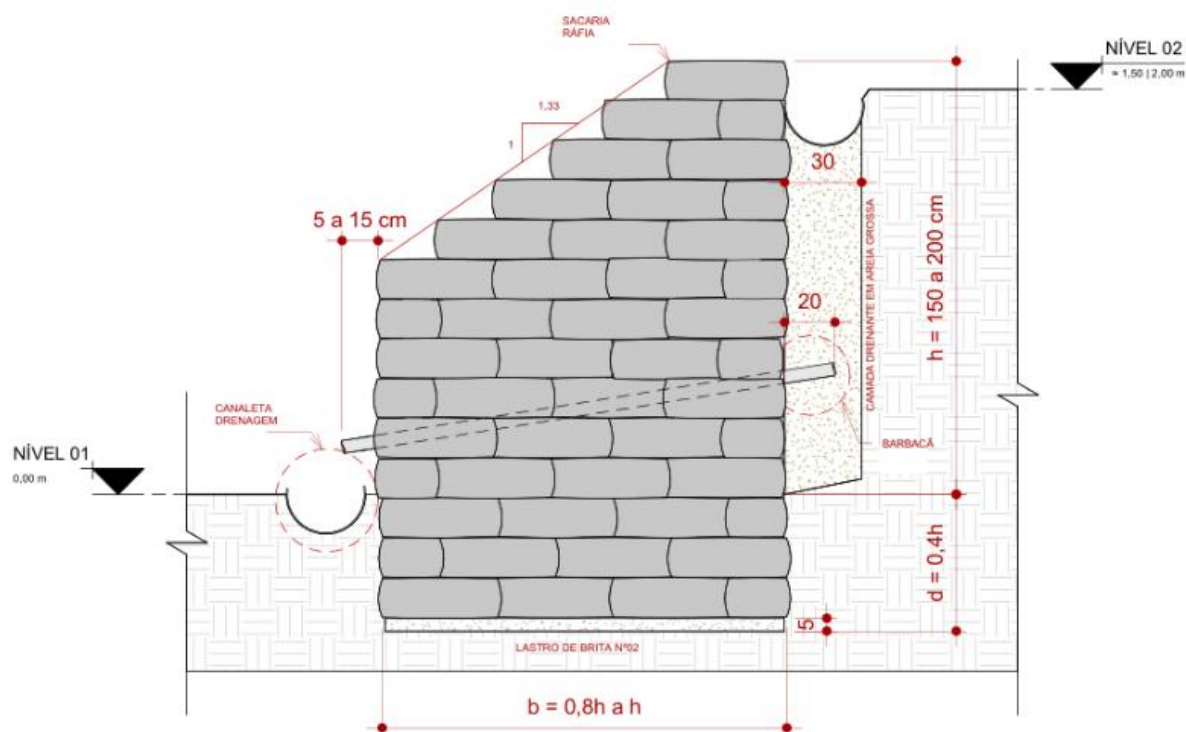
A segunda alternativa consistiu em uma solução de contenção de baixo custo, executada com sacos de rafia preenchidos com mistura solo-cimento (Figura 6). A estrutura, empilhada manualmente e assentada diretamente sobre base nivelada com brita, apresenta comportamento de muro de gravidade intertravado e depende diretamente da integridade da sacaria e da boa execução do sistema de drenagem. Nas simulações com os mesmos softwares da solução anterior, os fatores de segurança obtidos foram:

- Tombamento: 2,89
- Deslizamento: 2,15
- Capacidade de carga da fundação: 6,78
- Estabilidade global: 1,53

Figura 6. Detalhes construtivos da solução de muro de solo-cimento.

A alternativa apresenta vantagens importantes como o uso de solo local, mão de obra comunitária, logística simplificada e adaptabilidade à geometria do terreno, fatores decisivos para aplicação em trechos mais extensos ou em áreas sem apoio técnico constante. Por outro lado, destaca-se a limitação de durabilidade da estrutura, especialmente se a drenagem não for corretamente mantida, além da sensibilidade a impactos e intempéries ao longo do tempo. O uso dessa solução exige maior comprometimento com a manutenção comunitária, o que pode ser desafiador dependendo do grau de organização local.
