A Judicialização do Acidente na Avenida Niemeyer, 494, Cidade do Rio de Janeiro: Duas Visões Distintas para o Mesmo Problema

Luiz José R. O. Brandão da Silva

Gerente de Monitoramento, Fundação GEO RIO, Rio de Janeiro, Brasil, luiz.brandao@prefeitura.rio

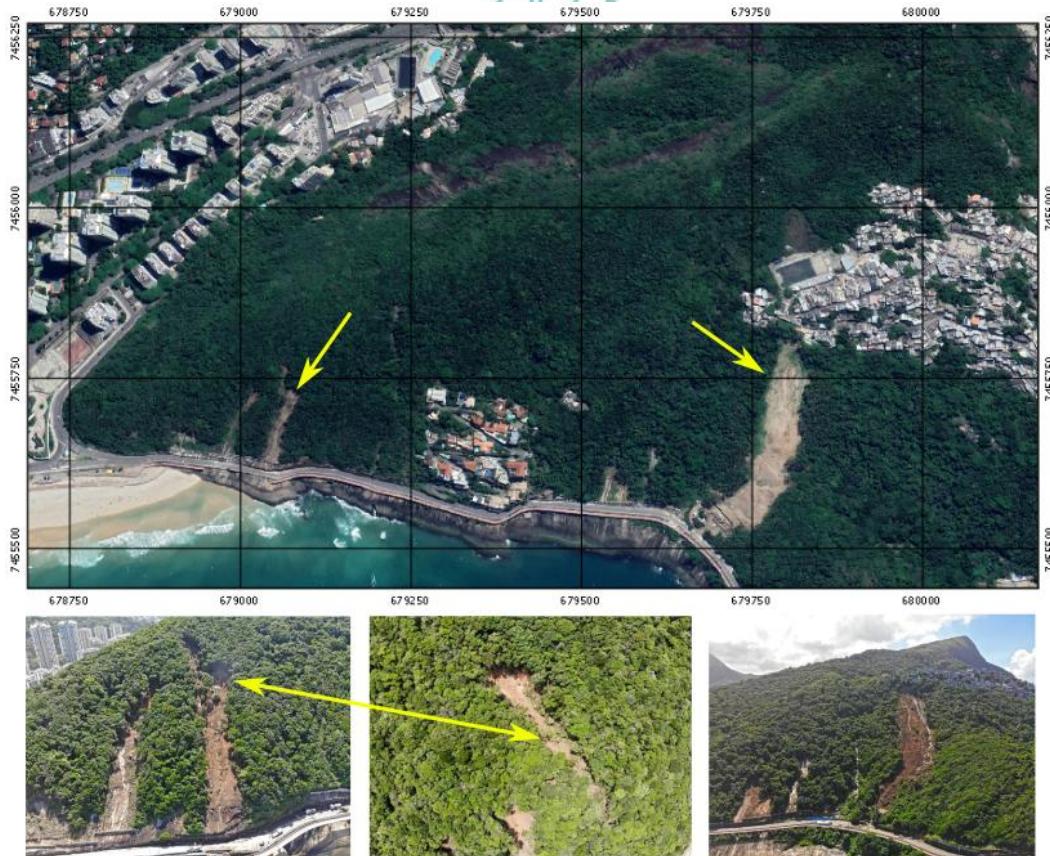
Figura 1. Na parte superior: imagem do Google Earth de 10/2019, mostrando as cicatrizes dos acidentes de 08/04/2019. No detalhe da parte inferior: fotos oblíquas de helicóptero tomadas logo após os eventos chuvosos de fevereiro e abril, mostrando o escorregamento de fevereiro que ficou retido à meia encosta (centro) tendo sido reativado em abril (esquerda) e o escorregamento que atingiu o nº 494 da via (direita).

As chuvas intensas que incidiram nas encostas da Avenida Niemeyer em 06/02/2019 deflagraram 18 escorregamentos ao longo do trecho entre os bairros do Leblon e São Conrado, que a via faz ligação. De acordo com levantamentos realizados, predominaram escorregamentos translacionais condicionados pelo perfil de intemperismo pouco espesso (>2 m), assente diretamente sobre o maciço rochoso, com desníveis da ordem de 90 a 120 metros, mobilizando além de solo, fragmentos de lascas e blocos e vegetação de grande porte. Alguns dos escorregamentos ficaram retidos à meia encosta, mas modificaram as condições hidrológicas da encosta e propiciaram movimentos posteriores.

No evento pluviométrico intenso de 08/04/2019 com características distintas do anterior, numa encosta com nível d'água mais alto em decorrência das precipitações pretéritas típicas da época, dois escorregamentos foram registrados, além de intensificações dos processos erosivos nas cicatrizes dos movimentos de 06/02/2019. O menor deles deu continuidade ao movimento iniciado em fevereiro que ficou retido a meia encosta como citado acima, atingindo a via e derrubando mais um trecho da ciclovia (figura 1). O maior, que atingiu o número 494 da via, cujas fotos, vídeos e comentários de "especialistas de plantão" (Brandão da Silva, 2022) intensamente veiculadas à época nas mídias sociais, jornais e TV principais (francamente antagonistas ao executivo municipal da época), acabaram por influenciar o judiciário à interdição da via, conforme noticiado em 28 e 30/05/2019 (Jornal do Brasil, 2019), sempre baseadas na opinião de influenciadores, sem nenhuma análise pouco mais fundamentada de geotécnicos com vivência em estabilidade de taludes de estradas.

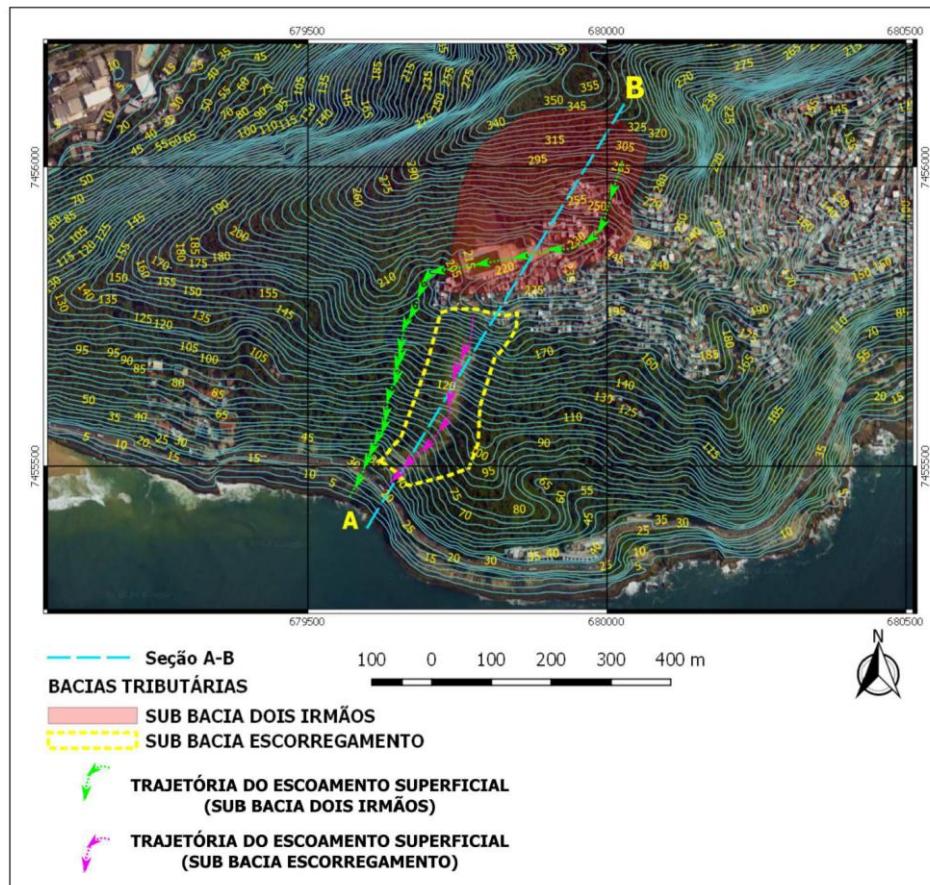
Figura 2. Distribuição das micro bacias de contribuição associadas ao escorregamento de 04/04/2019. Notar que a morfologia da encosta, ao longo da seção AB, as torna independentes.

Em nova contestação apresentada ao laudo pericial cada ponto indicado foi tecnicamente rebatido. Especialmente em relação às colocações do perito referentes às contribuições das águas pluviais que vertem pela rua a montante do escorregimento, mostrou-se de modo cabal que as mesmas são recolhidas pela galeria de águas pluviais do logradouro, já existente e que não. Além disso procurou-se comprovar ilustrando, em planta topográfica, as micro bacias de contribuição (figura 2), mostrando que não há comunicação entre as sub bacias e portanto que qualquer contribuição seria irrigária em relação a água que incidiu diretamente na bacia do escorregimento, potencializado pelo fluxo de água subterrânea, este sim coadjuvante ao evento pluviométrico (figura 3), resultante da recorrência de dois eventos pluviométricos intensos em uma mesma estação chuvosa, que terminou com uma chuva acumulada de 312 mm de 08/04/2019, responsável pela deflagração do movimento de massa. O fluxo de água subterrânea aflorava na crista do escorregimento e jorrava nas perfurações realizadas para instalação dos tirantes das obras de contenção (figura 4), indicando artesianismo.

Quando confrontado com os mesmos elementos apresentados e ignorados na Ação Civil Pública, referentes às contribuições das águas pluviais tanto pelo logradouro, como pelas bacias de contribuição (figuras 2, 3 e 4) o perito pôde retificar suas posições iniciais comprovando a existência de duas micro bacias de contribuição (figura 2), incomunicáveis, exceto por vias subterrâneas (figura 3), conforme mencionou em seu laudo: “*Isto posto, concordamos que a sub-bacia de montante, junto ao morro Dois Irmãos tem seu deságue no talvegue a oeste da casa afetada (figuras 2 e 3 do laudo pericial). Logo, a contribuição desta bacia para o escorregamento só poderia acontecer através do fluxo subterrâneo*”. Apesar de não termos elementos

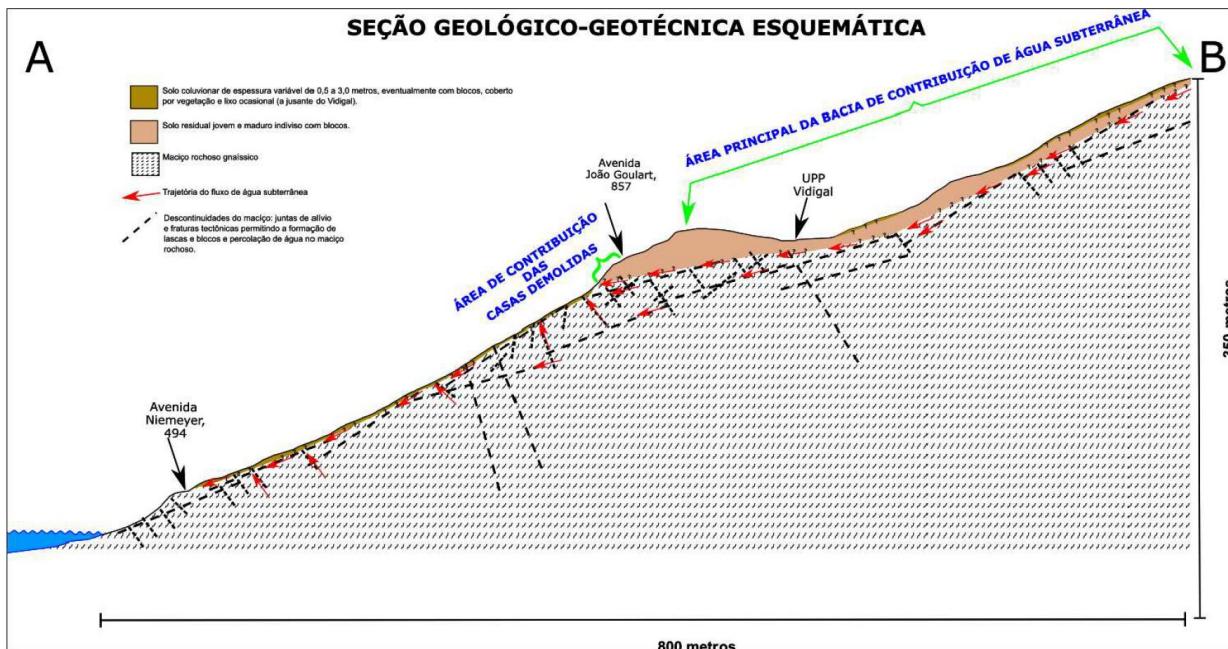
Figura 3. Seção esquemática ilustrando trajetória de fluxo de água subterrânea (setas vermelhas), que seguramente contribuiu para o escorregamento.

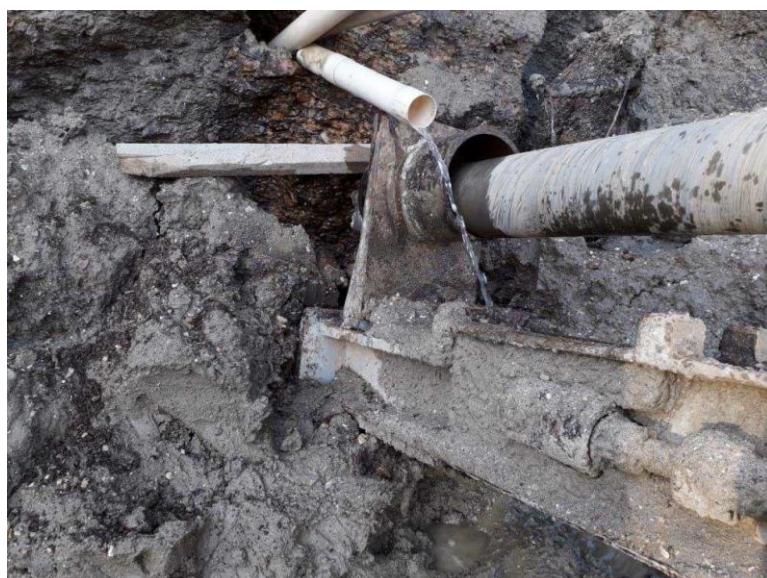
Figura 4. Água fluindo do furo de escavação de drenos profundos: indício de artesianismo, ou seja, água subterrânea sob pressão.

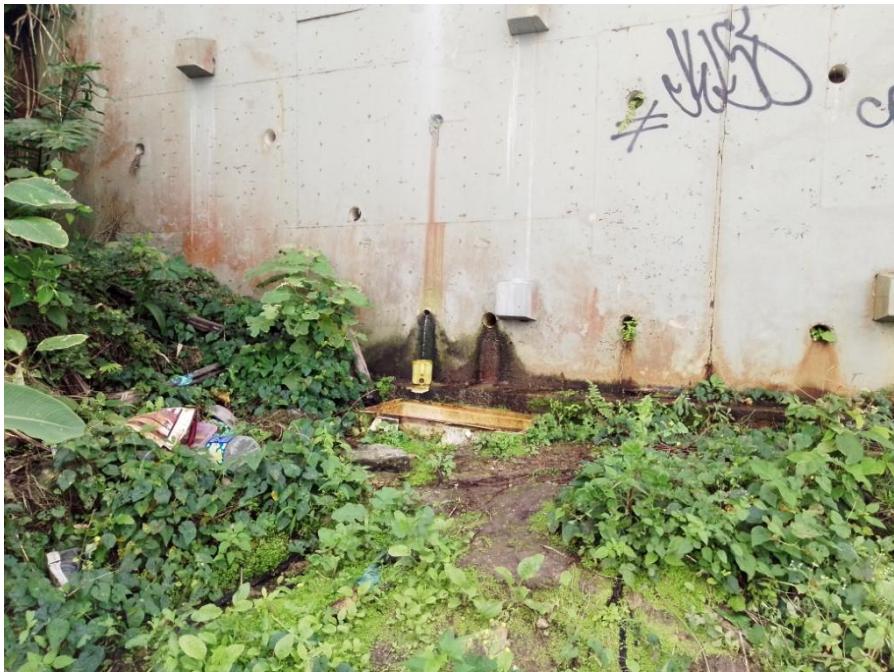
Figura 5. Água que verte continuamente por drenos subhorizontais profundos da cortina construída na encosta da Av. Niemeyer, 494.

comprobatórios do comportamento do fluxo de água subterrânea e de ter sido potencializado por dois grandes eventos pluviométricos intensos em uma mesma estação chuvosa, esta possibilidade apresentada foi considerada plausível, respaldada nos elementos de campo trazidos ao processo, como fotos do fluxo de água subterrânea aflorava na crista do escorregamento e que também jorrava nas perfurações realizadas para instalação dos tirantes das obras de contenção (figura 4), indicando artesianismo. Além disso, durante as inspeções de campo conduzidas pelo perito, no mês de julho e fora da estação chuvosa, este mesmo constatou o fluxo de água que verte pelos drenos profundos subhorizontais das cortinas atritadas que foram construídas pela prefeitura (figura 5). Essas discussões técnicas honestas, são essenciais para um juiz poder formar sua opinião e proferir sua sentença de modo imparcial.
