BR-101 – Movimentos de Massa na Região entre Ubatuba (SP) e Mangaratiba (RJ) da Concessionária RioSP – Motiva Rodovias

RESUMO: Em abril de 2022, um evento climático extremo atingiu a rodovia BR-101 entre Ubatuba (SP) e o litoral sul do Rio de Janeiro (Paraty, Angra dos Reis e Mangaratiba), causando mais de 400 deslizamentos de taludes, sendo 92 de grande magnitude. O estudo apresenta dados pluviométricos de cerca de 20 anos para comparar eventos anteriores e destacar a gravidade desse episódio. Também são descritas as ações emergenciais, os principais mecanismos de instabilidade e as soluções de contenção adotadas, ilustradas com fotos, seções de projetos e imagens das obras.

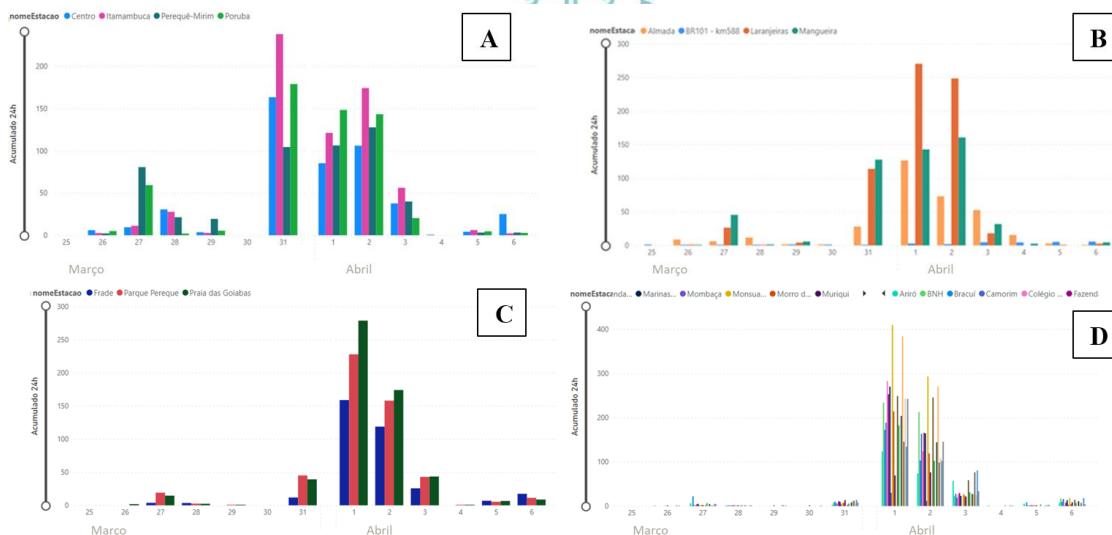
Figura 1. Acumulados diários das estações pluviométricas nas áreas 1 (A), 2 (B), 3 (C) e 4 (D) entre os dias 25/03/2022 e 6/04/2022.

Para a análise dos gatilhos pluviométricos associados à ocorrência de movimentos de massa, foram considerados os acumulados mensais dos últimos sete anos (2016 a 2023), com base nos dados de quatro estações do CEMADEN — uma representando cada área mencionada, conforme gráficos a seguir:

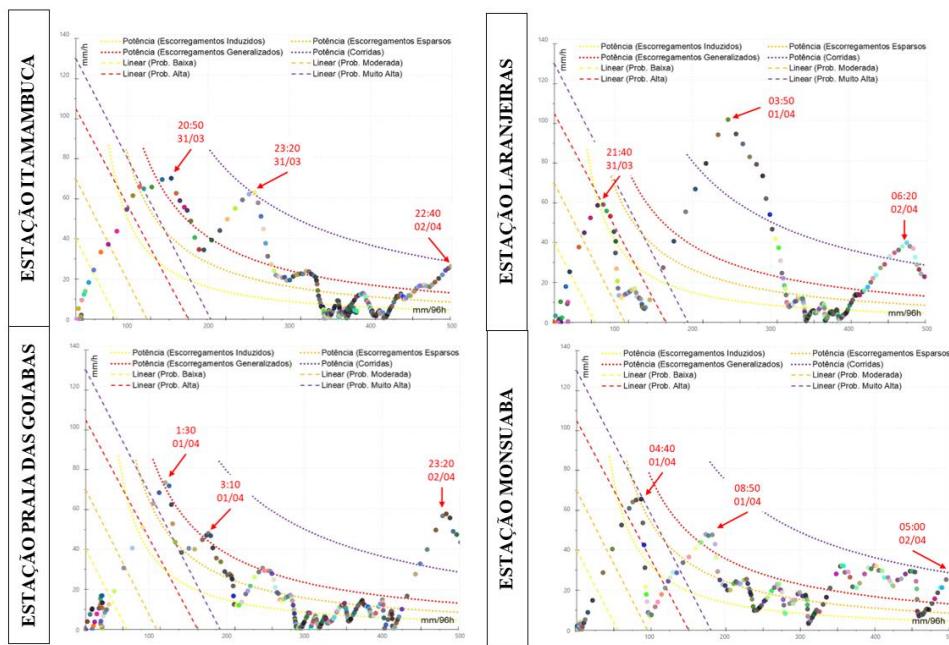
Figura 2. Acumulados horário das estações pluviométricas nas áreas 1, 2, 3, e 4.

Foram elaborados também os gráficos com as trajetórias dos índices pluviométricos ($\text{mm/h} \times \text{mm/96h}$) ao longo do evento em estudo. A seguir são apresentados os gráficos para cada uma das 4 áreas.

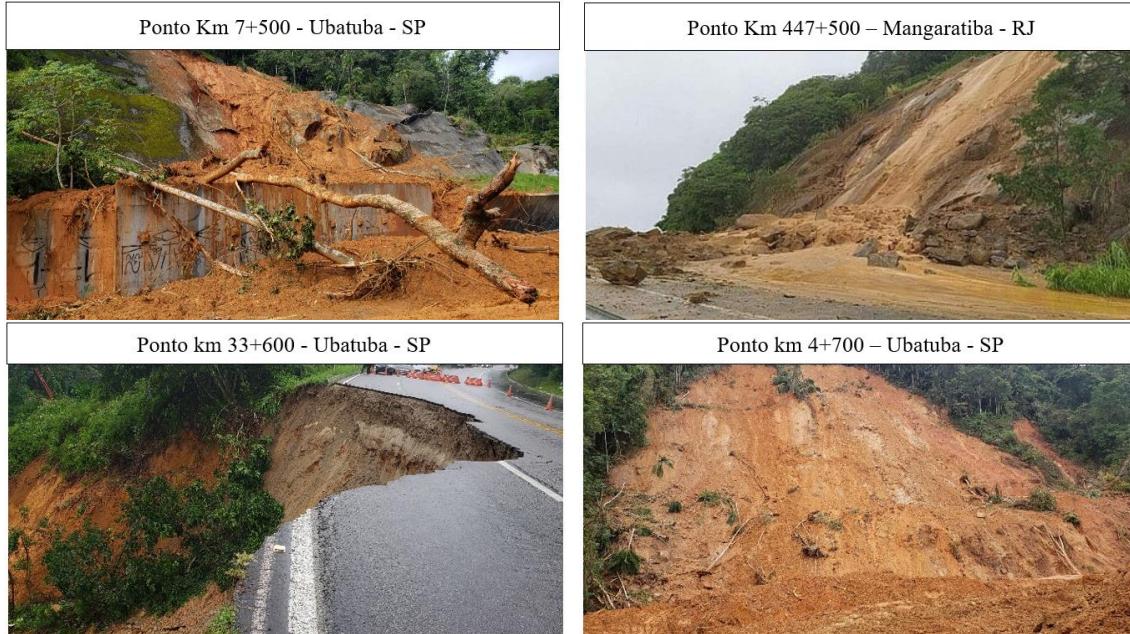
Figura 3. Imagens de alguns pontos afetados na região.

Alguns pontos de escorregamento ocorridos nesse evento em estudo são apresentados a seguir, em fotos tiradas logo após o ocorrido, ver Figura 3.

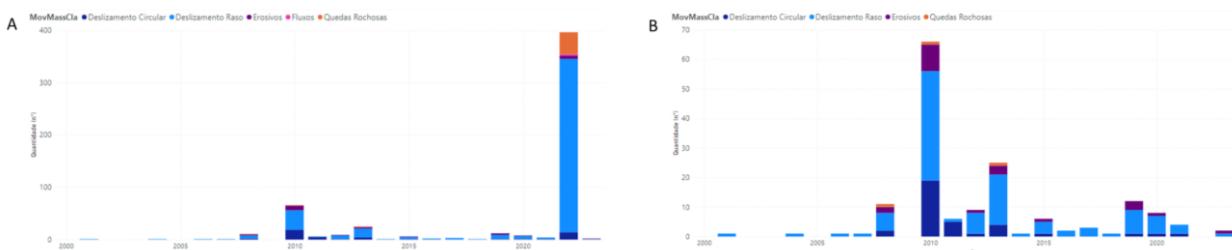
Figura 4. Quantidade de MGMS e processos correlatos dos últimos sete anos na área de estudo entre o período de 2016 – 2023. Em detalhe: (A) com evento de 2022 e (B) sem evento de 2022.

Os gráficos da Figura 4 apresentam o número de movimentos gravitacionais de massa (MGMs) registrados anualmente na região estudada desde o ano 2000. O primeiro gráfico inclui os dados referentes ao evento de 2020, enquanto o segundo exclui o evento de 2022, com o objetivo de avaliar a influência desse registro atípico na tendência geral. Importante ressaltar que devido ao número de MGM's ocorridos neste evento de 2022, foi necessário alterar a escala dos gráficos, o que evidencia a magnitude do ocorrido.

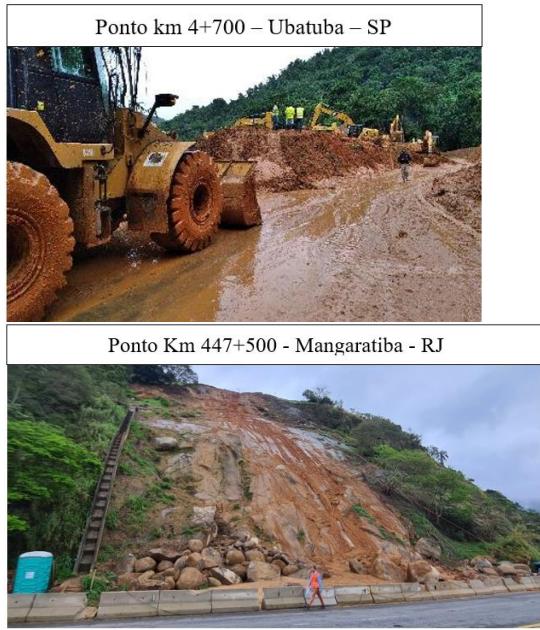
Figura 5. Imagens dos trabalhos emergenciais executados.

Em decorrência do evento ocorrido, diversos pontos de escorregamento foram identificados ao longo da rodovia, comprometendo a segurança viária e a continuidade da operação. Como resposta imediata, foram realizados serviços emergenciais com foco na estabilização de taludes e na mitigação de riscos aos usuários. Como apresentado nas imagens abaixo, as ações incluíram a limpeza da via para remoção de detritos e material desprendido, a execução de bermas de equilíbrio para garantir maior estabilidade dos taludes afetados, bem como a implantação de sistemas de sinalização provisória e operação “pare-siga” para controle seguro do tráfego nas áreas impactadas. Essas medidas emergenciais foram fundamentais para restabelecer a

trafegabilidade e preservar a segurança até a implantação das soluções definitivas. A rodovia foi completamente liberada no prazo de 1 semana.

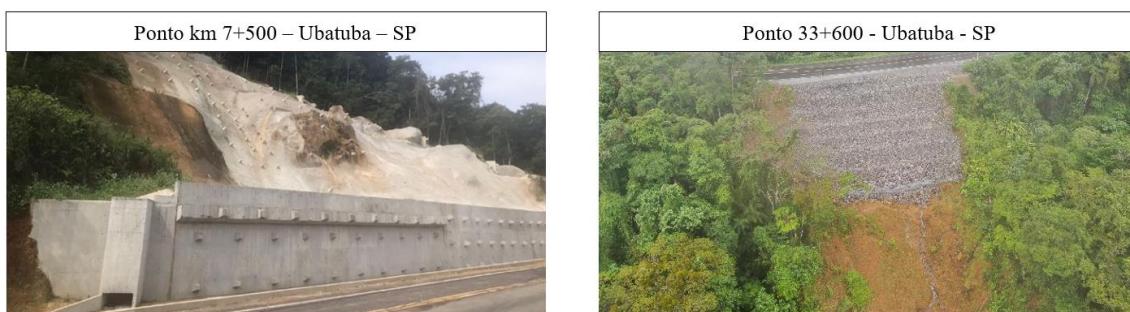
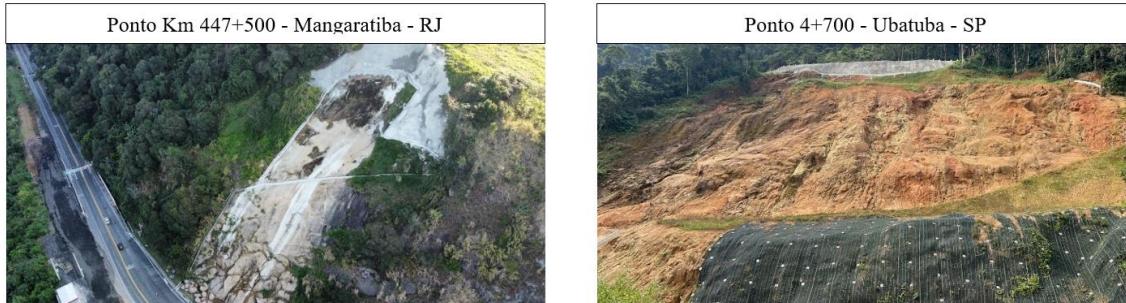
Figura 6. Imagens das soluções prontas.

As soluções adotadas abrangeram diversas técnicas de estabilização, tais como: solo grampeado, cortinas atirantadas, retaludamentos, muros de gabião, sistemas de proteção contra queda de blocos rochosos, desmonte controlado de blocos, sistemas de drenagem, entre outras medidas específicas conforme as condições de cada local. A seguir, são apresentados alguns exemplos representativos das obras executadas.

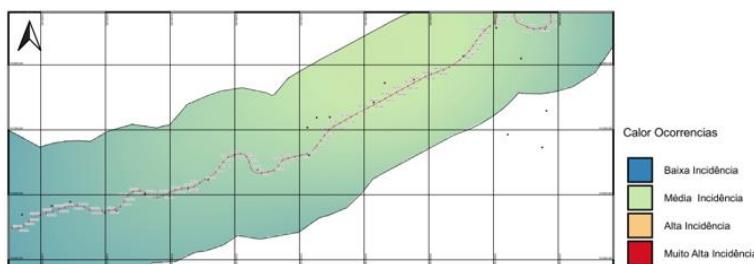
Figura 7. Mapa de calor de ocorrências

A partir desse levantamento histórico e espacial, foi elaborado um mapa de calor indicando as áreas com maior densidade de ocorrências de MGMs na região de estudo, conforme apresentado na figura a seguir.

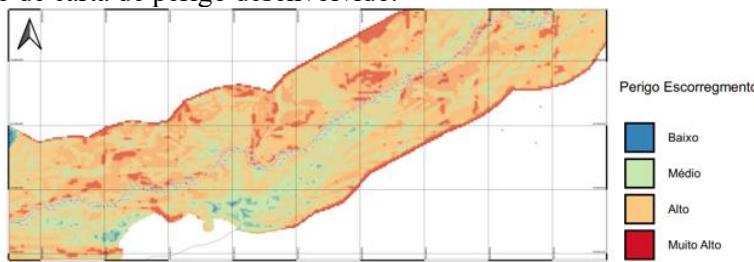
Figura 8. Carta de perigo ao escorregamento

Para a identificação das áreas suscetíveis, foi necessário estabelecer um mapa base, integrando variáveis ambientais relevantes para os processos de instabilidade. Entre os principais atributos considerados na análise de suscetibilidade a escorregamentos e quedas de blocos, destacam-se: Declividade do terreno, Geologia local, Pedologia (características do solo), Uso e cobertura do solo, Histórico de ocorrências registradas. A seguir é apresentado o exemplo de carta de perigo desenvolvido.

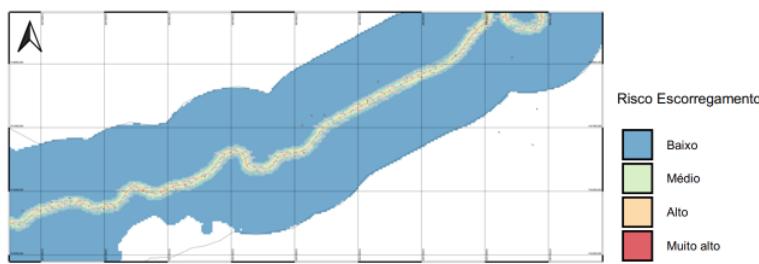
Figura 9. Carta de Risco ao escorregamento

Além dos aspectos mencionados, foi incorporado ao modelo de risco o critério da distância da rodovia em relação às áreas de perigo, a fim de representar de forma mais precisa o potencial de impacto direto sobre a via. Para isso, foram estabelecidas três faixas de influência a partir do eixo rodoviário, com pesos distintos atribuídos às seguintes distâncias: 10 metros, 100 metros e 200 metros.

A imagem abaixo ilustra as cartas de risco a escorregamentos elaboradas para o trecho da BR-101 analisado, evidenciando os segmentos mais críticos da rodovia em função da interação entre suscetibilidade, exposição e proximidade ao perigo.

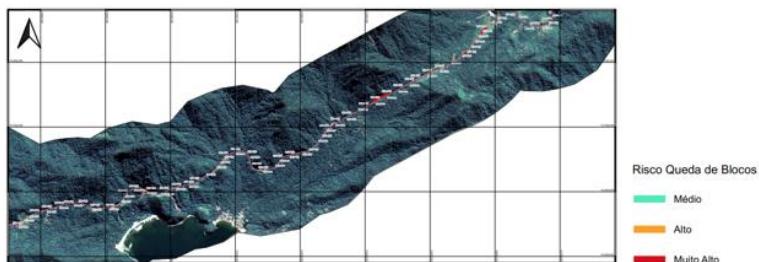
Figura 10. Mapa de risco de queda de blocos

Para a avaliação de perigo e risco associado à queda de blocos, foram considerados os taludes com cortes subverticais e altura superior a 5 metros, bem como aqueles com inclinação superior a 50°, conforme critérios estabelecidos pelo Serviço Geológico do Brasil – CPRM (2018).

Após a classificação dos segmentos que atendem a essas condições geométricas, as áreas identificadas como críticas foram georreferenciadas e sobrepostas às imagens de satélite da região, resultando na elaboração das cartas de perigo para queda de blocos. A imagem a seguir apresenta um exemplo representativo dessas cartas, destacando os setores com maior potencial de instabilidade por queda de blocos ao longo da rodovia.
