Alternativas de Estabilização de Talude em Aimorés – MG

RESUMO: A estabilização de taludes é uma prática essencial em projetos de infraestrutura linear, como rodovias e ferrovias, especialmente em regiões suscetíveis a processos erosivos e instabilizações geotécnicas. Este artigo apresenta os resultados do estudo de alternativas para estabilização geotécnica do talude localizado no município de Aimorés-MG. O local apresenta solos residuais de gnaisse e gnaisse sã, vinculados à Suíte Galiléia, afetados por erosões e deficiência de drenagem superficial. Foram avaliadas três soluções de engenharia: (1) retaludamento com revegetação, (2) solo grampeado com proteção superficial e (3) viga atirantada com concreto projetado. As análises atenderam à ABNT NBR 11.682/2009, sendo que todas as alternativas alcançaram fatores de segurança ($FS \geq 1,50$). A alternativa 03 mostrou maior FS , mas maior custo e complexidade. O retaludamento (alternativa 01) destacou-se como solução mais viável, com menor impacto ambiental e financeiro, apresentando menor escore (14) na matriz de impacto. Ademais é previsto um sistema de drenagem superficial comum às três alternativas para assegurar o desempenho

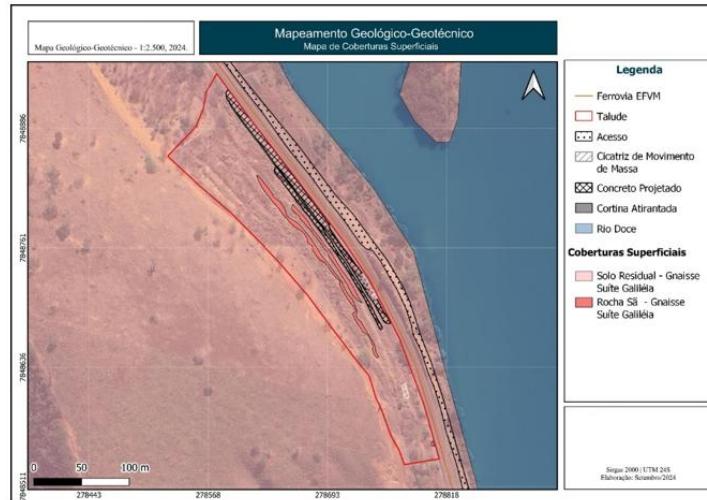
A área de mapeamento foi definida no entorno do talude e apresentou ocorrência de solos de alteração e rocha sã de gnaisse pertencente à Suíte Galiléia. O mapa geológico-geotécnico elaborado para a região do talude de estudo é apresentado na Figura 1.

Figura 1. Mapa geológico-geotécnico de coberturas superficiais elaborado para a região do Talude Aimorés.

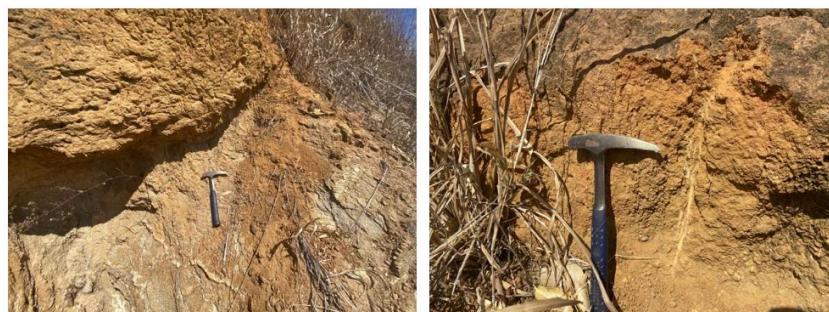
Os produtos de alteração do gnaisse representam a ocorrência mais abundante em superfície no talude mapeado, e são associados à Suíte Nova Galiléia. Trata-se de um material silto-argiloso, localmente arenoso (areia fina) com presença de pedregulhos de quartzo, de coloração alaranjada nos locais onde é encontrado sob grau de alteração mais elevado (Figura 2).

Figura 2. Afloramentos de alteração do gnaisse, identificados durante o mapeamento geológico-geotécnico da área.

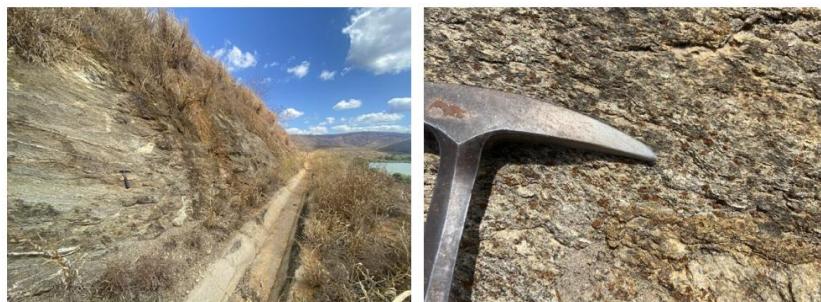
Os afloramentos de gnaisse estão concentrados nas bermas superiores do talude de corte e em trechos espaçados próximos ao gabarito da linha férrea, no pé do talude, e são associados à Suíte Galiléia. Trata-se de um litotipo de coloração branco-acinzentada, com ocorrências de granada associadas ao paragnaisse (Figura 3). Possui resistência moderada (R3), grau de alteração moderado a alto (W3/W4) e descontinuidades marcadas por superfícies ligeiramente rugosas. Os trechos rochosos apresentam as seguintes medidas orientativas: 352/45 no plano paralelo ao escorregamento, sentido ferrovia, e 19/38 no plano da descontinuidade, porção inferior do corte, o que condiciona as quedas de blocos.

Figura 3. Afloramentos do gnaisse, com destaque para as ocorrências de granada associadas ao paragnaisse, identificados durante o mapeamento geológico-geotécnico da área.

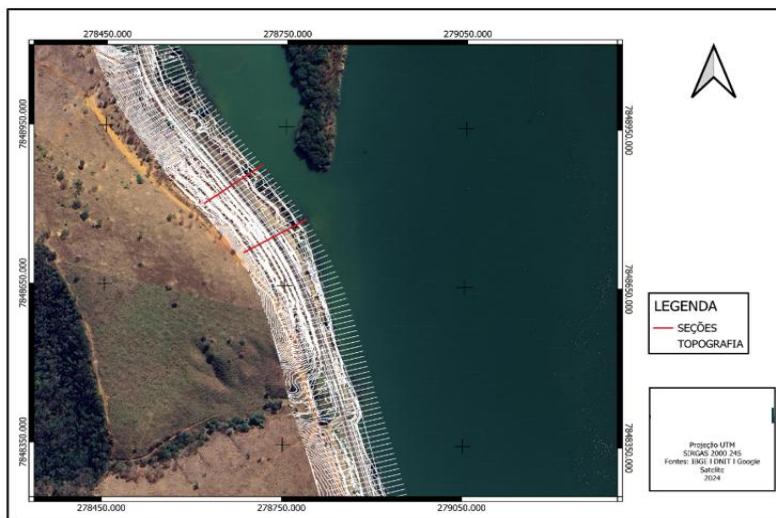
A Figura 4 ilustra a representação em planta das seções do modelo geológico-geotécnico do Talude, enquanto a Figura 5, os perfis dos modelos desenvolvidos para avaliação da estabilidade do talude, cujas análises são apresentadas nos itens seguintes. Ressalta-se que para escolha da seção crítica, foi levado em consideração a inclinação e altura do talude. Salienta-se que foram consideradas duas seções de estudo, a fim de realizar uma setorização no tratamento proposto, uma vez que em trechos do talude existem contenções ativas.

Figura 4. Representação, em planta, das seções de análise do Talude.

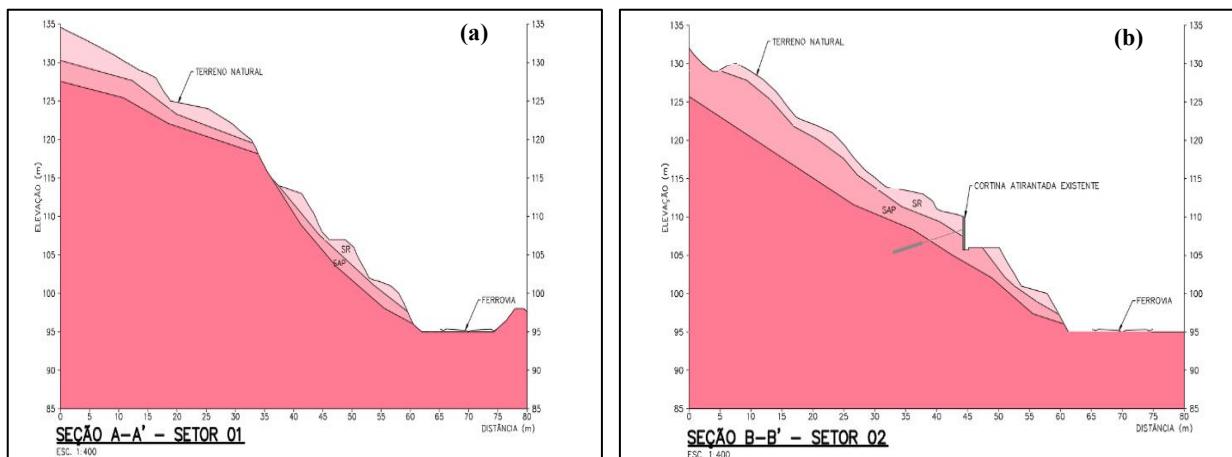
O modelo geológico-geotécnico da seção de análise do talude foi desenvolvido considerando-se os dados obtidos no mapeamento, no diagnóstico geológico-geotécnico, na topografia, bem como na geologia regional presente na folha geológica de Conselheiro Pena e São Gabriel, desenvolvida na escala de 1:100.000, do Projeto Leste, incluso no Programa de Levantamentos Geológicos Básicos do Brasil (CPRM, 2000). Vale ressaltar que o modelo geológico-geotécnico preliminar contempla o afloramento de solos de alteração de gnaiss, bem como a ocorrência de rocha sã, identificada em campo em algumas porções do talude, ambos pertencentes à Suíte Galiléia.

Figura 5. Perfil geológico-geotécnico do Talude – Seção A-A' (a) e Seção B-B'(b).

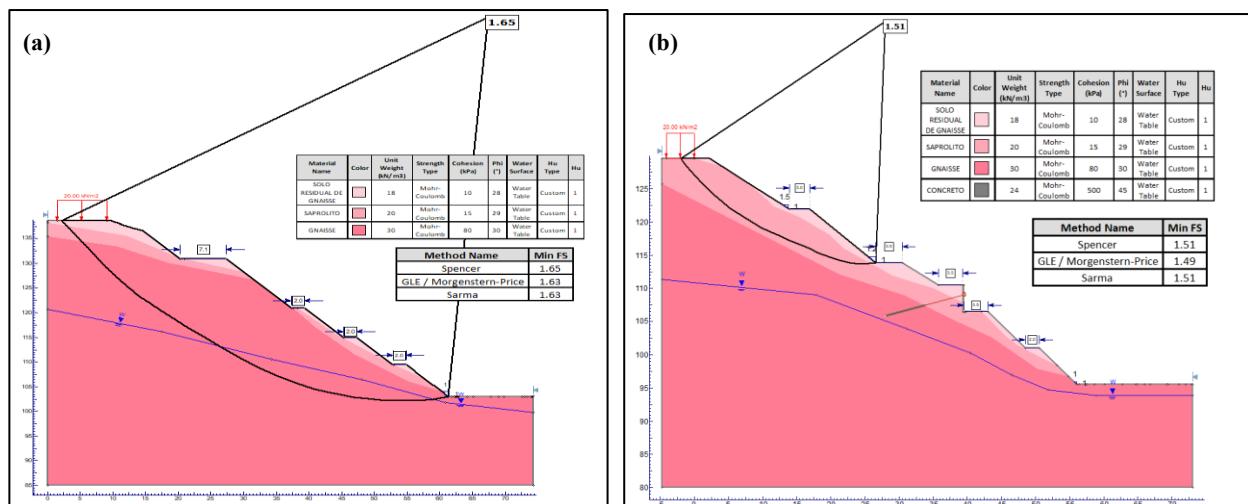
Para esta alternativa é proposto um retaludamento em toda face do talude e revegetação. Para execução do retaludamento o trecho foi dividido em dois setores, sendo o primeiro referente a área onde não possui intervenções de obras de engenharia e o segundo setor relacionado a porção com existência de contenções. Para esta proposta é previsto a manutenção dos bancos existentes, realizando apenas abatimento das áreas, sendo considerado para o setor 01, uma inclinação de 45° e bermas de 2 metros nos três primeiros bancos e de aproximadamente 7 metros no último banco. Para o setor denominado como setor 02 (porção com contenção ativa), foi avaliado inclinações de 34° a 45° e bermas de 2 metros a 3,5 metros. Para trechos de maior inclinação com afloramento rochoso, indica-se quando necessário a instalação de grampos, de maneira pontual, a fim de garantir a estabilidade do local (Figura 6).

Figura 6. Retaludamento – Setor 01 (a) e Setor 02 (b) – Ruptura não circular.

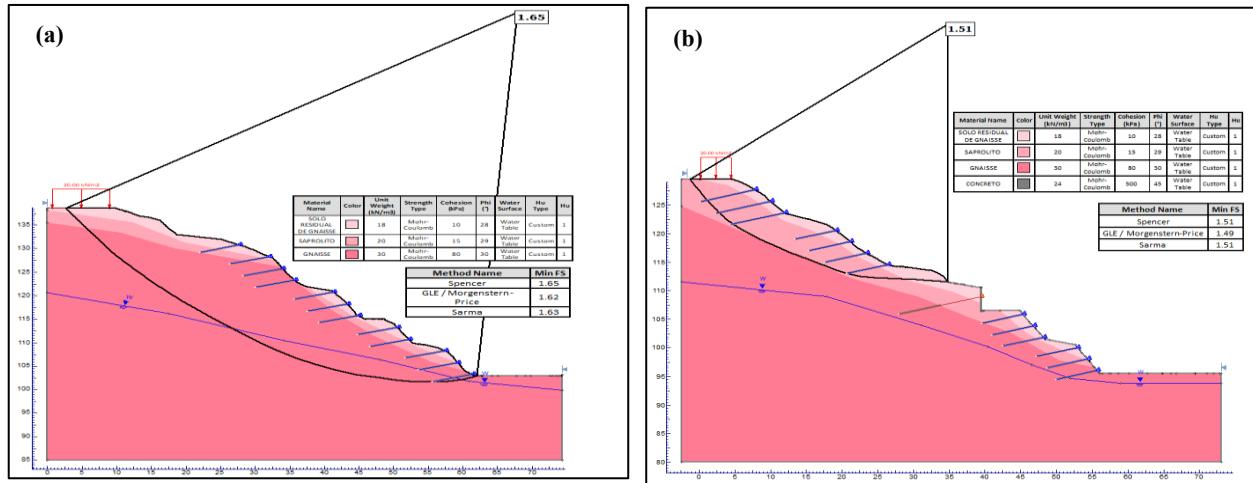
Para a execução da estabilização, foi considerada para o primeiro setor a instalação de 12 linhas, com comprimento de 6,00 m, inclinação de 15° em relação à horizontal, no qual foram distribuídos em malha de 2,50 m na vertical por 2,00 m na horizontal (malha de 2,50 x 2,00 m), já para o segundo setor, uma inclinação de 15° em relação à horizontal, malha de 2,00 m na vertical por 2,00 m na horizontal (malha de 2,00 x 2,00 m), sendo 7 linhas na porção superior com comprimentos de 9,00 m e na porção inferior 6 linhas com comprimentos de 6,00 m. Além disso, as análises foram desenvolvidas adotando-se barras de aço GEWI 32 mm (ou similar), instaladas em furos com diâmetro de 100 mm (Figura 7). Ademais, como

Figura 7. Solo Grampeado – Setor 01 (a) e Setor 02 (b) – Ruptura não circular.

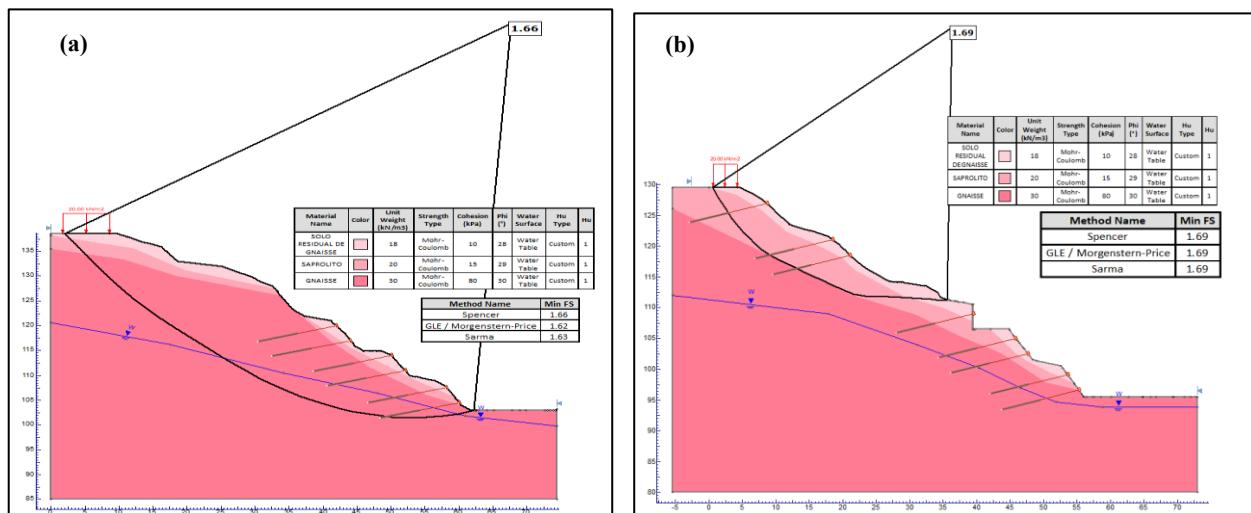
Para a execução da estabilização, foi definido tratamento composto por 6 linhas de tirantes para o setor 01, e 07 linhas de tirantes correspondente ao setor 02, distribuídos em uma malha de 3,00 m na vertical e 2,0 m na horizontal e 2,50m na vertical e 2,00m na horizontal, respectivamente. Em ambos os setores a inclinação é de 15° em relação a horizontal, possuindo um trecho ancorado de 50%. Foi considerado o uso de tirantes de aço DYWIDAG de 32 mm (ou similar), instalados em furos de 100 mm de diâmetro (Figura 8).

Figura 8. Viga atirantada – Setor 01 (a) e Setor 02 (b) – Ruptura não circular.
