Análise cinemática em talude rochoso no município de São Paulo

RESUMO: A região metropolitana de São Paulo é um dos maiores centros urbanos do mundo. O intenso processo de urbanização tem permitido a consolidação de edificações em encostas rochosas, que podem apresentar planos de fraqueza e, consequentemente, a possibilidade de movimentação de blocos. A análise cinemática do maciço rochoso identifica as atitudes dos planos de fraqueza em relação ao plano do talude, levando em conta o ângulo de atrito. Essa análise é representada graficamente através da rede estereográfica de Schmidt-Lambert. O estudo foi realizado em um talude de corte rochoso no município de São Paulo, na região metropolitana de São Paulo. Foram realizadas medições das orientações das famílias de descontinuidades e da face do talude, que foram projetadas em software de análise cinemática. Com base nessas análises e nas observações de campo, foram identificados dois tipos de ruptura do talude: ruptura planar e ruptura em cunha. Assim, é essencial realizar intervenções e investimentos públicos nessa região para assegurar um planejamento mais eficaz e, consequentemente, reduzir a vulnerabilidade da população residen

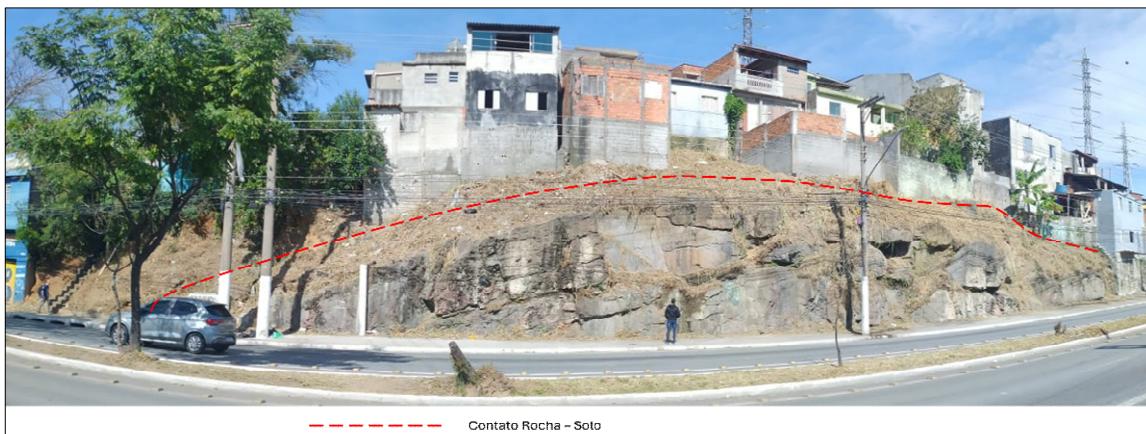
Figura 2. Vista geral do talude analisado.

Atualmente o local corresponde a uma área densamente urbanizada, com edificações consolidadas na crista do talude. O talude é composto por maciço rochoso que apresenta feições de furos de desmonte, fraturas sub-horizontais preenchidas por solo saprolítico e uma pequena camada de solo saprolítico, silte arenoso, marrom alaranjado, com estrutura reliquiar da rocha-mãe e minerais de quartzo e k-feldspato, na crista do talude (Figura 2). Nesse contexto, com o objetivo de estudar os fatores que condicionam a estabilidade do talude no maciço rochoso, foi realizado um levantamento cinemático das famílias descontinuidade. Esta análise se mostra importante estudo preliminar, pois na crista do talude há edificações que representam um potencial risco a população local.

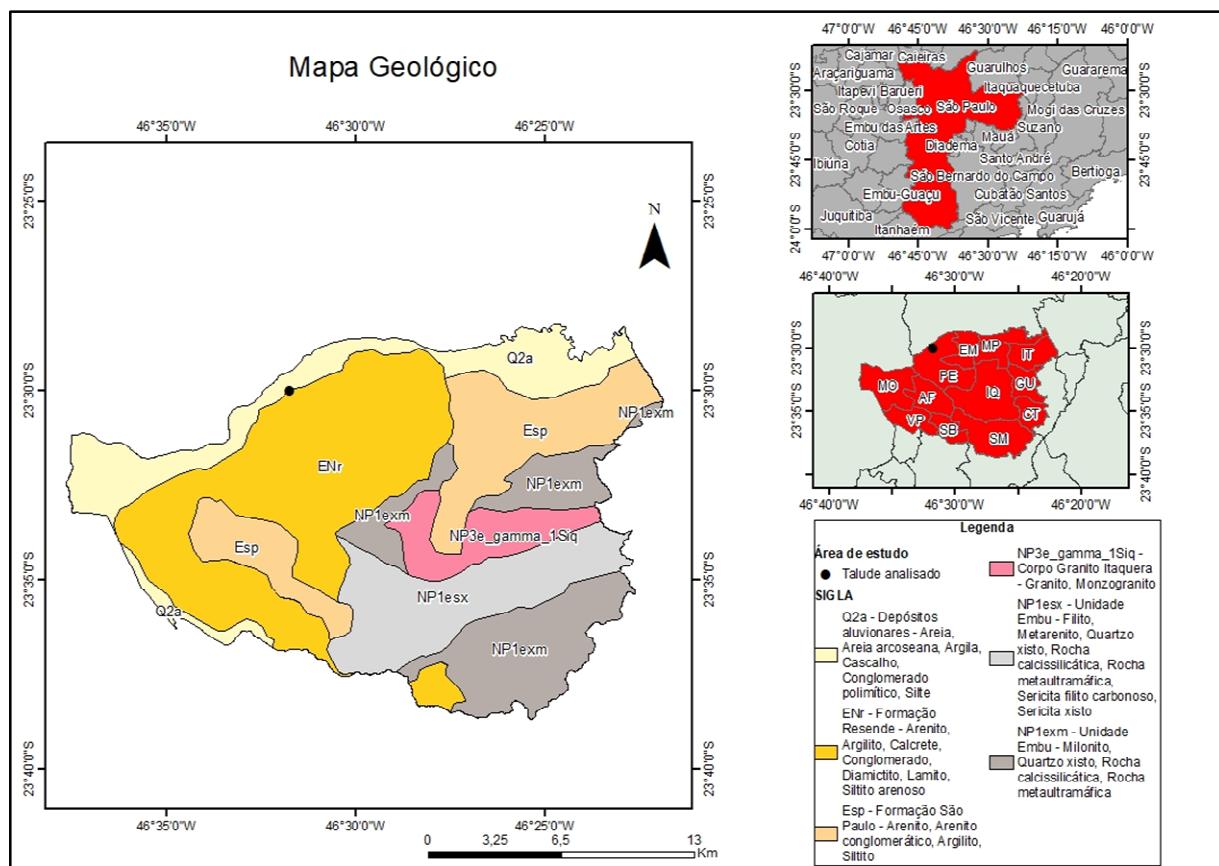
Figura 3. Mapa geológico da zona leste do município de São Paulo

Hasui (2012) considera o Granito Itaquera (Figura 3) como um corpo intrusivo de idade Neoproterozoica, localizado no Domínio Embu, e pertencente aos corpos pré a sintectônicos (650-590 Ma). Segundo Del Lama et al. (2009), o Granito Itaquera é classificado como biotita monzogranito, apresentando uma estrutura levemente orientada e textura inequigranular, com grande variação granulométrica.

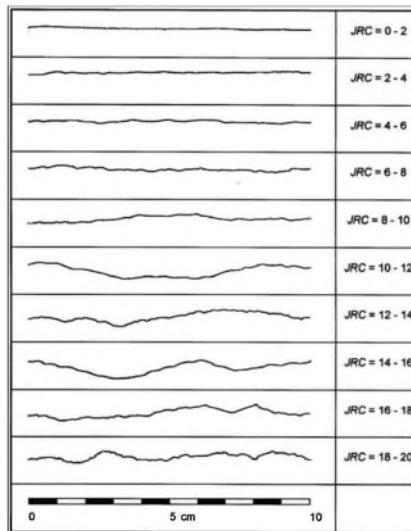
Figura 4. Classificações para rugosidade das descontinuidades - JRC, sugerido por Barton & Choubey (1977).

Conforme Barton e Choubey (1977) para obtenção deste parâmetro foi utilizada a avaliação visual/observacional que utiliza o índice de Coeficiente de Rugosidade de Juntas (JRC), que é uma escala empírica com dez classificações distintas, variando de 0 a 20. Cada classificação corresponde a um nível específico de rugosidade, conforme ilustrado na Figura 4 abaixo. O JRC é determinado comparando visualmente a superfície da fratura com padrões de referência, permitindo uma estimativa da rugosidade com base na experiência e julgamento do avaliador.

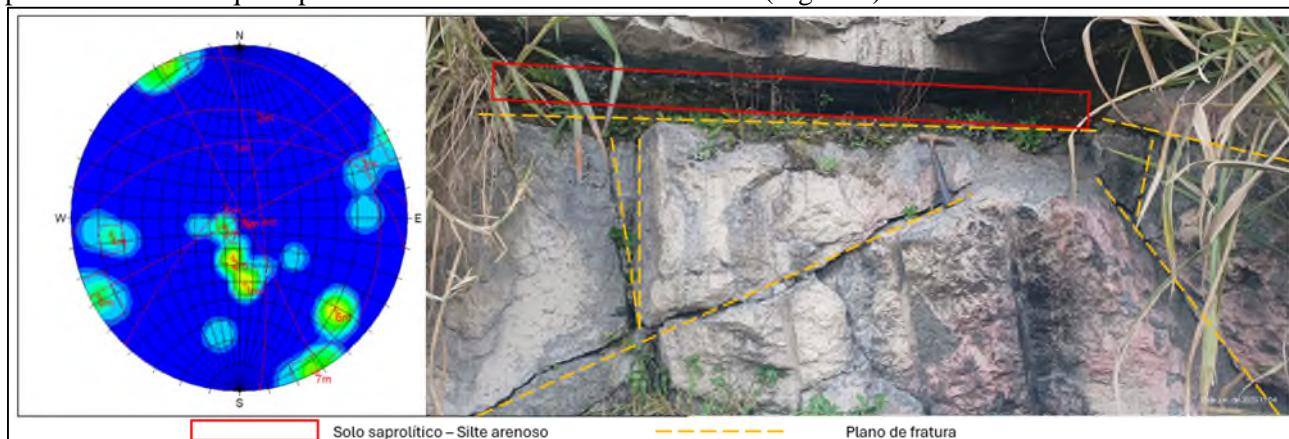
Figura 5. Diagrama de contorno: Identificação da família de descontinuidade, através da maior densidade de concentração de polos.

Para o tratamento de dados das descontinuidades, foi utilizado a projeção de igual área e identificado os polos de todas as descontinuidades (projeção da linha perpendicular ao plano de descontinuidade). Através de zonas geométricas com a mesma concentração de polos (diagrama de contorno), foi possível identificar 7 planos de famílias que representam as 25 fraturas identificadas. (Figura 5).

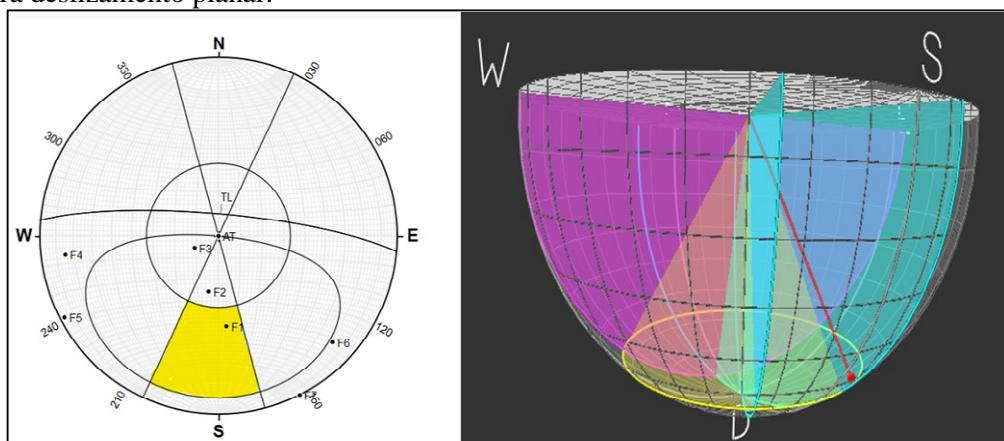
Figura 6. Estereograma da análise cinemática para ruptura planar.

Na análise de ruptura planar apresentada na Figura 6, foram aplicadas as condições de Markland (área preenchida em amarelo no estereograma). Essas condições foram determinadas com base na atitude do talude, no ângulo de atrito e dos polos dos planos das famílias de descontinuidades. A análise revelou que a Família 1 (355/42), que corresponde a fratura sub-horizontal preenchida por solo saprolítico, apresenta um potencial significativo para deslizamento planar.

Os resultados indicaram que a Família 1, composta por fraturas sub-horizontais preenchidas por solo saprolítico, apresenta um grande potencial para deslizamento planar. A presença de solo saprolítico nas fraturas pode reduzir significativamente a coesão e a resistência ao cisalhamento das superfícies de descontinuidade, aumentando a suscetibilidade ao deslizamento. Além disso, o solo saprolítico é, de modo geral, mais suscetível

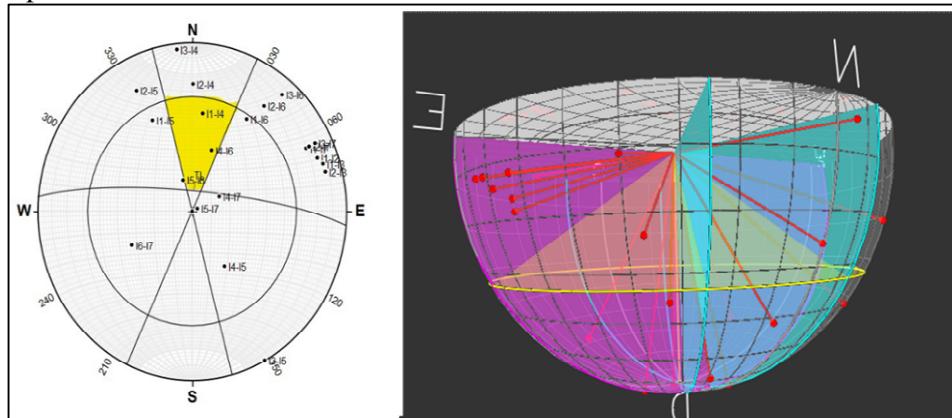
Figura 7. Estereograma da análise cinemática para ruptura cunha.

Na análise de cunha apresentada na Figura 7, o potencial de deslizamento em cunha é representada pela área preenchida em amarelo no estereograma. Essas condições foram determinadas com base na altitude do talude, no cone de atrito e das linhas de interseção entre os planos das famílias de descontinuidades. A análise revelou que a interseções I1-I4 (6,7/41,4) e I4-I6 (19/58,5), correspondem aos planos de fraturas de pequenos blocos, sem grande persistência.

Além disso, foram identificadas interseções de fraturas que correspondem a pequenos blocos com potencial para formação de cunha, e quedas de blocos localizados. No entanto, nenhuma família de descontinuidades apresentou condições cinemáticas para ruptura em tombamento.

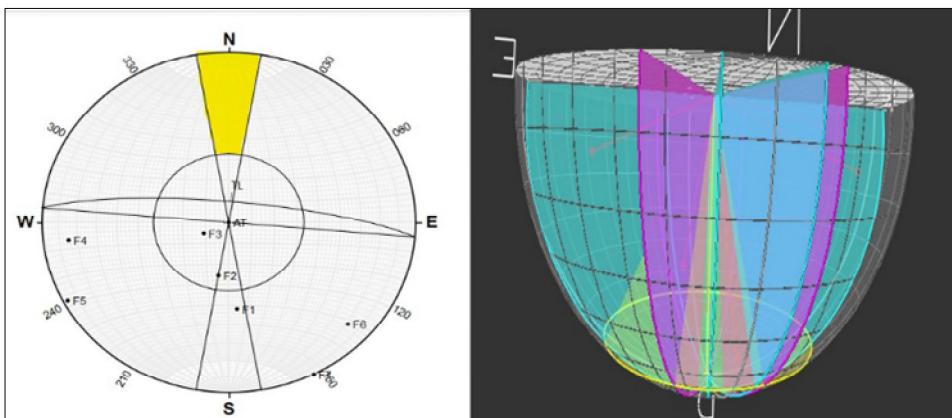
Figura 8. Estereograma da análise cinemática para ruptura tombamento.

O potencial de deslizamento em tombamento apresentada na Figura 8, é representada pela área preenchida em amarelo no estereograma. Essas condições foram determinadas com base na altitude do talude, no ângulo de atrito e dos polos dos planos das famílias de descontinuidades. A análise revelou que a nenhuma família possui cinemática para tombamento.
