Análise de Estabilidade de Falésias da Praia do Madeiro – Município de Tibau do Sul/RN

RESUMO: A linha costeira do estado do Rio Grande do Norte tem aproximadamente 400 km de extensão e é constituída principalmente por praias arenosas, dunas e falésias ativas constituída por solos da Formação Barreiras (FB); essas falésias afloram em diversos municípios do estado. Um dos municípios que tem uma extensa orla (em torno de 16 km) com estes afloramentos sob a forma de falésias é Tibau do Sul/RN. A beleza paisagística dessa região representa um atrativo para a ocupação das bordas das falésias, a qual está relacionada principalmente a residências e empreendimentos turísticos. Esse processo acelerado e muitas vezes desordenado de urbanização, pode aumentar os riscos geológico-geotécnicos de ocorrência de movimentos de massa, devido a sobrecargas, remoção da vegetação e aumento da erosão superficial. O objetivo deste estudo é avaliar a estabilidade de falésias da Praia do Madeiro, visando a mitigação e prevenção de desastres devido a ocorrência de deslizamentos de terra. As falésias da área de estudo possuem aproximadamente 20 metros de altura, inclinação média de 60 graus, são formadas po

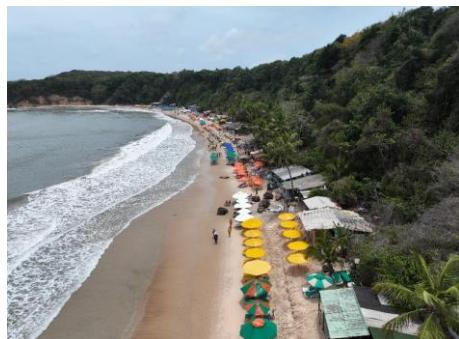
Figura 3. Falésias com vegetação densa na Praia do Madeiro, levantamento realizado por Drone. Fonte:
Autor, 2024.

A área é caracterizada por falésias de aproximadamente 20 metros de altura, com uma inclinação média de 60° com a horizontal, além de serem cobertas em praticamente toda área por uma vegetação bastante densa (muitas árvores e arbustos), conforme é mostrado na Figura 3. O material consiste em sedimentos da Formação Barreira na maioria da sua extensão (Figura 4) e em alguns locais observa-se a presença de depósitos coluviais (Figura 5).

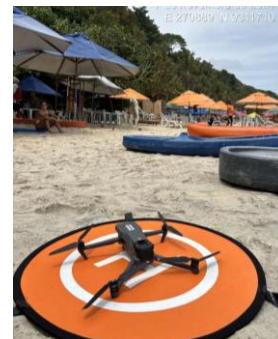
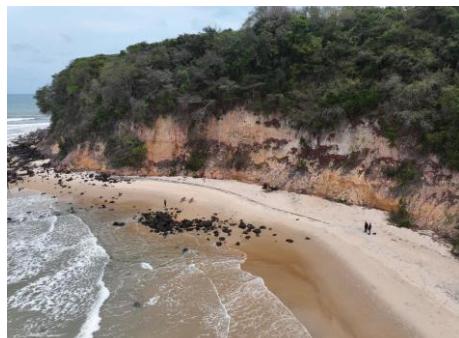
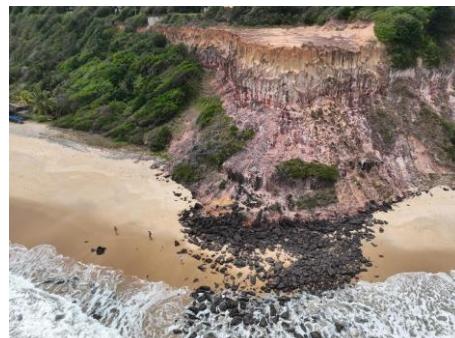
Figura 4. Sedimentos da Formação Barreiras, onde se observa a extremidade sul e norte da Baía do Madeiro,
respectivamente. Fonte: Autor, 2024.

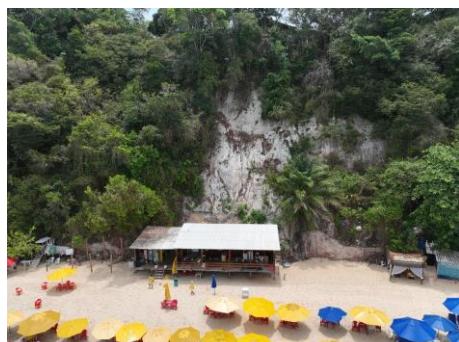
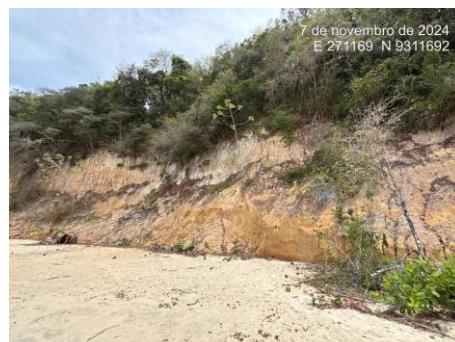
Figura 5. Depósito de colúvio. Fonte: Autor, 2024.

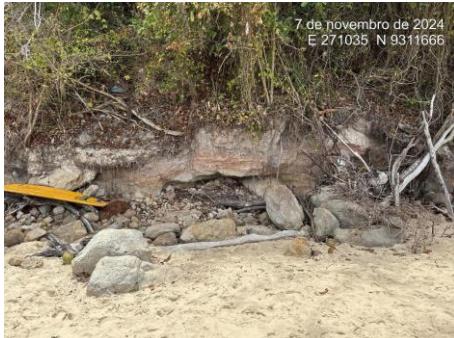
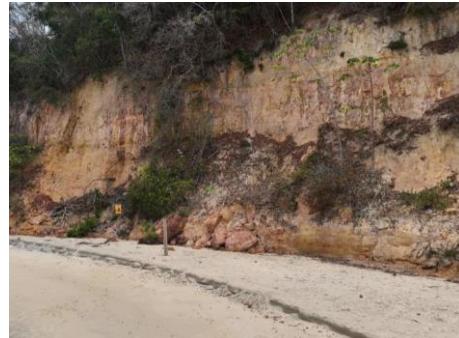
Figura 6. Erosão no pé da falésia. Fonte: Autor, 2024.

Foram observados a ocorrência de processos erosivos pela ação do mar em algumas partes no pé da falésia (falésia viva), quedas de blocos e deslizamentos superficiais de materiais (Figuras 6 e 7). Em alguns afloramentos da FB, podem ser visualizadas algumas descontinuidades (Figura 8).

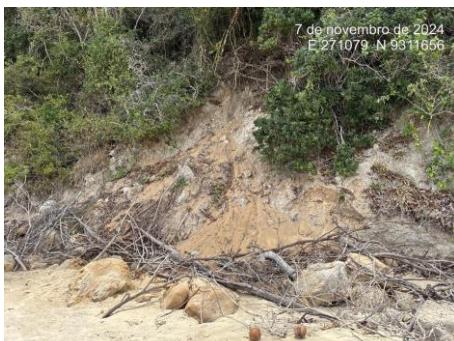
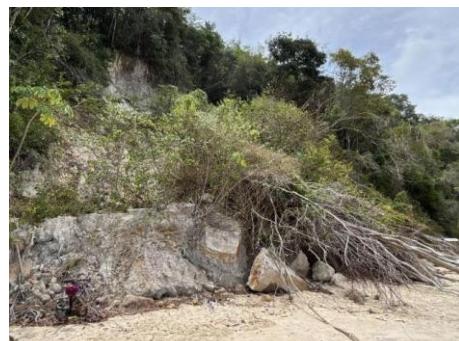
Figura 7. Quedas de blocos, deslizamento superficial e quedas de árvores. Fonte: Autor, 2024.

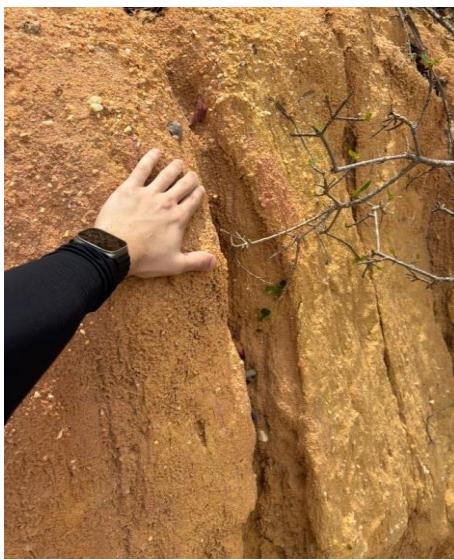
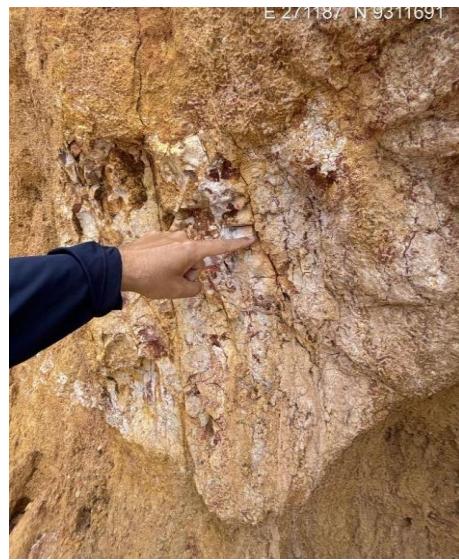
Figura 8. Fraturas no maciço da Formação Barreiras (FB). Fonte: Autor, 2024.

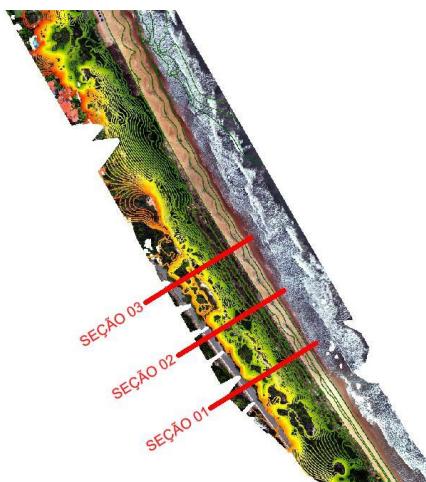
Figura 9. Localização das seções transversais no levantamento topográfico feito por drone. Fonte: Autor, 2024.

Foi gerado o levantamento topográfico (Figura 9) a partir do voo de drone (Mavic 3 Classic) e posteriormente traçadas três seções para a análise de estabilidade da falésia local.

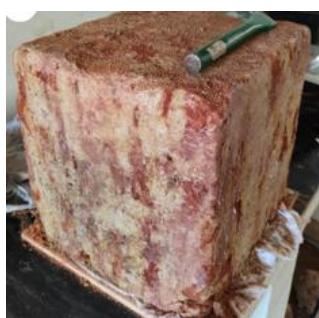
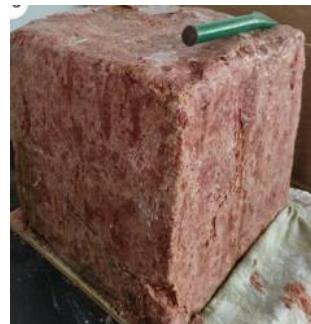
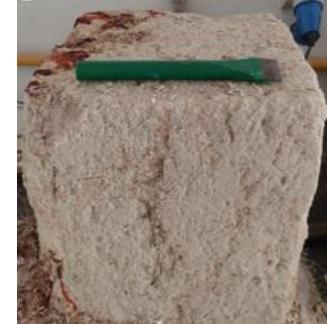
(a) Camada de Topo

(b) Camada do Meio

(c) Camada da Base

Figura 10. Blocos indeformados das camadas de solos das falésias da Praia do Madeiro. Fonte: Autor, 2024.

A partir da análise das amostras coletadas nestes ensaios observou-se que o material da parte superior da falésia é constituído por areias finas com consistência pouco compacta de cor creme até a profundidade aproximada de 4,0 metros (camada de topo). Subjacente a essa camada, observou-se uma camada de areia fina pouco argilosa compacta de cor avermelhada e cinza até aproximadamente 11,0 metros de profundidade (camada do meio).

Entre 11,0 e 20,0 metros de profundidade encontra-se uma camada de areia fina argilosa compacta de cor esbranquiçada com incrustação de nódulos de óxidos de ferro avermelhados.

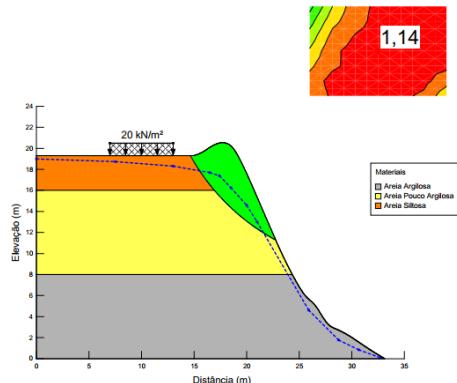
Figura 11. Seção 01: Análise estabilidade solos saturados – FS = 1,14. Fonte: Autor, 2024.

De acordo com a Tabela 3, os taludes na condição não saturado, apresentam-se todos estáveis (FS>1,3). Já com a presença de água, na condição saturada, os fatores de segurança baixaram para valores abaixo de 1,3, portanto, não atendem aos requisitos da NBR 11.682-Estabilidade de Encostas.

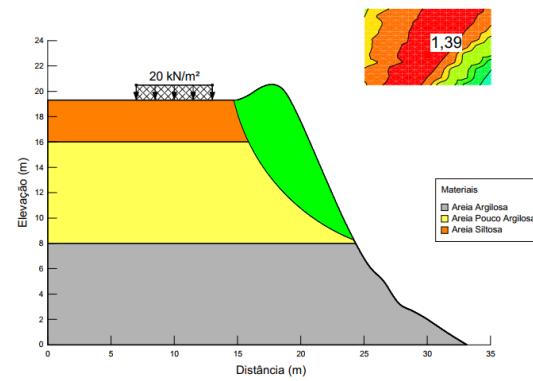
Figura 12. Seção 01: Análise estabilidade solos não saturados – FS = 1,39. Fonte: Autor, 2024.

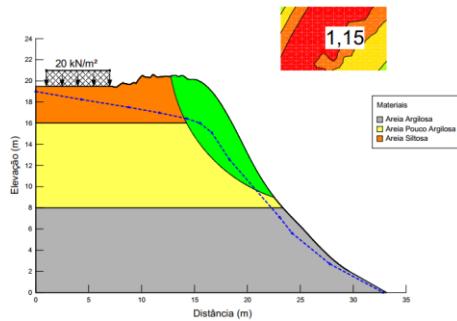
Figura 13. Seção 02: Análise estabilidade solos saturados – FS = 1,15. Fonte: Autor, 2024.

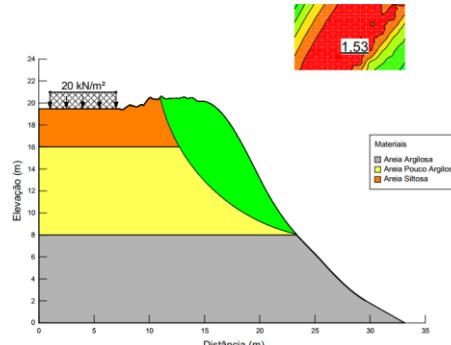
Figura 14. Seção 02: Análise estabilidade solos não saturados – FS = 1,53. Fonte: Autor, 2024.

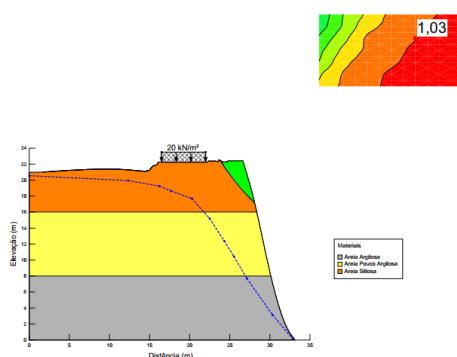
Figura 15. Seção 03: Análise estabilidade solos saturados – FS = 1,03. Fonte: Autor, 2024.

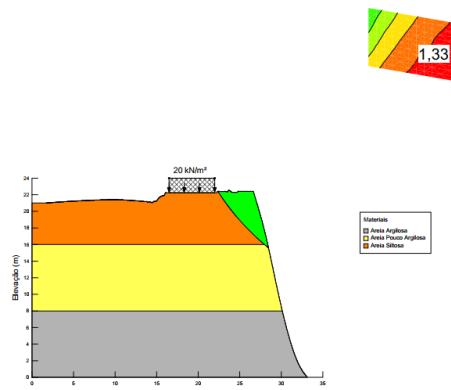
Figura 16. Seção 03: Análise estabilidade solos não saturados – FS = 1,33. Fonte: Autor, 2024.
