# Diagnose e Desenvolvimento de Solução Técnica para recuperação dos pavimentos do Aeroporto de Porto Alegre após a enchente de 2024

**RESUMO:** Este artigo apresenta o programa de investigação técnica adotado no diagnóstico dos pavimentos, o processo de conciliação entre a necessidade de soluções técnicas robustas e a agilidade nas tomadas de decisão. O artigo detalha os parâmetros técnicos, ambientais e operacionais considerados nas decisões adotadas durante a escolha da solução para a reconstrução do sistema de pavimentos do Aeroporto Internacional de Porto Alegre, o qual foi seriamente comprometido após mais de 28 dias submerso em decorrência das enchentes de maio de 2024. A metodologia de investigação combinou inspeções visuais detalhadas com ensaios não destrutivos e destrutivos de alta precisão. Foram utilizados equipamentos como FWD (*Falling Weight Deflectometer*), HWD (*Heavy Weight Deflectometer*), Falkorr® - TSDd (*Traffic Speed Deflectometer Device*) e PavScan® para análise estrutural e funcional *in situ*. Complementarmente, ensaios destrutivos em laboratório incluíram *Hamburg Wheel Tracking* (ensaio de Roda de Hamburgo), módulo de resiliência, módulo dinâmico e res

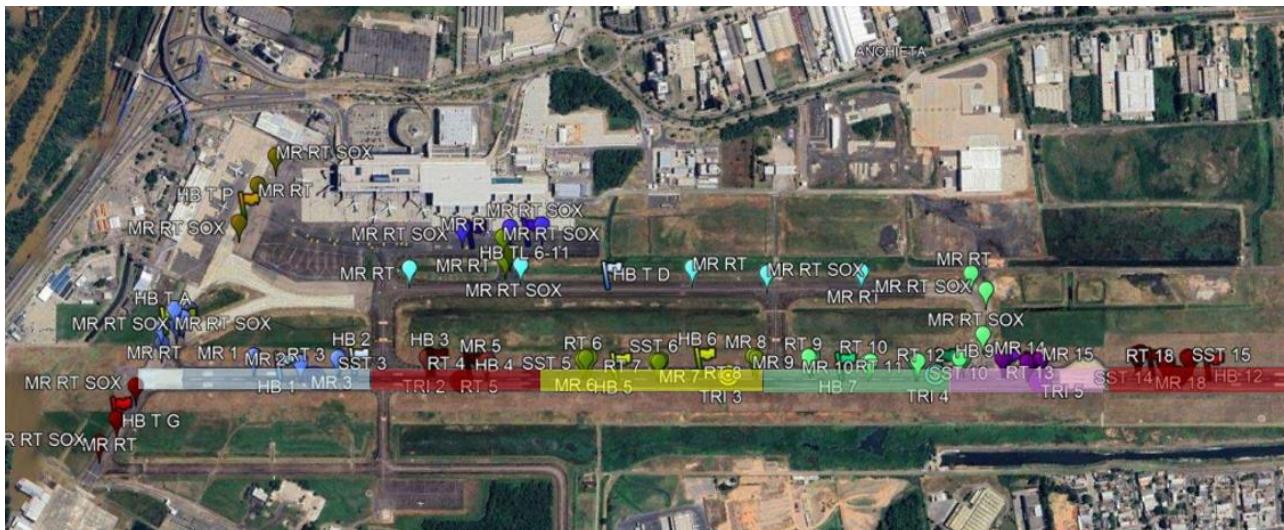
As atividades de investigação técnica abrangeram integralmente as áreas do sítio aeroportuário que permaneceram submersas durante as enchentes. Para fins de organização e priorização das ações, a pista de pouso e decolagem (PPD) foi segmentada em seis zonas distintas, considerando variáveis como tempo de submersão, histórico de intervenções e intensidade de tráfego.

Figura 1. Vista geral do Aeroporto com a divisão da PPD por zonas e os locais de realização dos ensaios destrutivos.

As investigações abrangeram as seguintes regiões conforme Figura 1 a seguir:

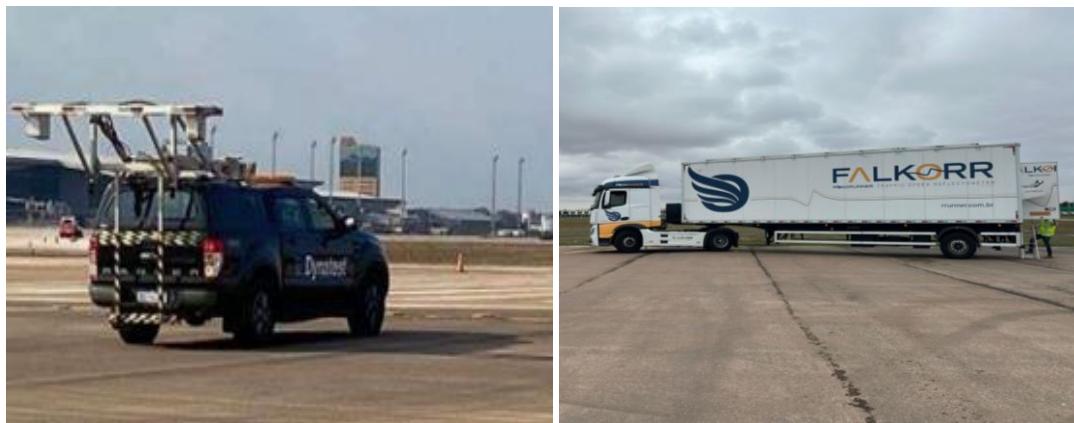
Visando a determinação da condição estrutural do pavimento, foram definidos ensaios de carga. Tais ensaios compreenderam o uso dos seguintes equipamentos de alta precisão para análise da integridade funcional e capacidade estrutural:

- FWD (*Falling Weight Deflectometer*);
  - HWD (*Heavy Weight Deflectometer*);
  - Falkorr®- TSDd (*Traffic Speed Deflectometer Device*).

Nas regiões da Faixa Preparada da PPD e na RESA 11, cuja estrutura é predominantemente composta por materiais granulares, foram realizados ensaios geotécnicos in situ para avaliar a capacidade de suporte do subleito. Os principais ensaios aplicados foram:

- Ensaio de Placa (conforme DIN 18134), com três ciclos de carga, para determinação do módulo de reação da camada de base e sub-base;
  - Ensaio de Piezocene (CPTu), que permitiu a caracterização estratigráfica dos solos, a estimativa de parâmetros de resistência e a identificação de possíveis zonas saturadas ou com alteração de compacidade devido à submersão prolongada.

Figura 2. Equipamentos de Avaliação e Realização de Ensaios não destrutivos

Esses ensaios forneceram subsídios para avaliação da estabilidade e da integridade das regiões não pavimentadas, cuja manutenção é essencial para a operação segura de aeronaves em situações de contingência, conforme apresentado na Figura 2 abaixo:

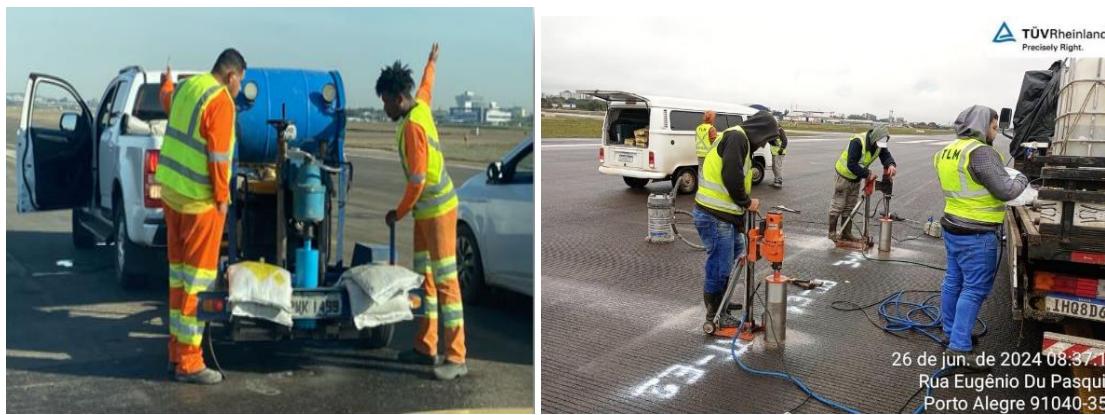
As extrações eram definidas como aceitáveis quando o corpo de prova extraído saía íntegro do pavimento e o testemunho apresentava toda a estratigrafia da camada asfáltica intacta, permitindo, assim, a realização dos ensaios.

Somente para a PPD foram extraídas 234 amostras, das quais aproximadamente 35% não apresentaram integridade suficiente para os ensaios laboratoriais. Abaixo, na Figura 3, exemplos das extrações de testemunhos realizadas:

Figura 3. Equipes realizando a extração de Amostras no pavimento
