Características Geotécnicas e Geológicas de Solo Residual de Gneisse Heterogêneo com Camadas Relíquias de Baixa Resistência em Niterói (RJ)

RESUMO: Em Niterói, RJ, a região costeira compreendida pelo morro da Boa Viagem e de Icaraí é caracterizada por solo residual de gneisse marcado por múltiplas foliações e planos reliquias de baixa resistência, características identificadas em obras anteriores na região e documentadas na literatura de referência. Escavações profundas de até 40 m de profundidade são previstas na região para a implantação de um novo empreendimento residencial. O trabalho apresenta as principais características geológicas e geotécnicas do maciço em questão. O programa de investigação geotécnica incluiu amostragem contínua com amostrador tipo Denison, escavação de poço de inspeção e a realização de ensaios triaxiais e de cisalhamento direto. A heterogeneidade é um aspecto marcante do maciço, composto por múltiplas foliações com camadas distintas de solo. Camadas de argila cinza e plástica foram observadas na abertura das amostras. Foliações centimétricas compostas por material plástico de baixa resistência também foram observadas durante os serviços de escavação, c

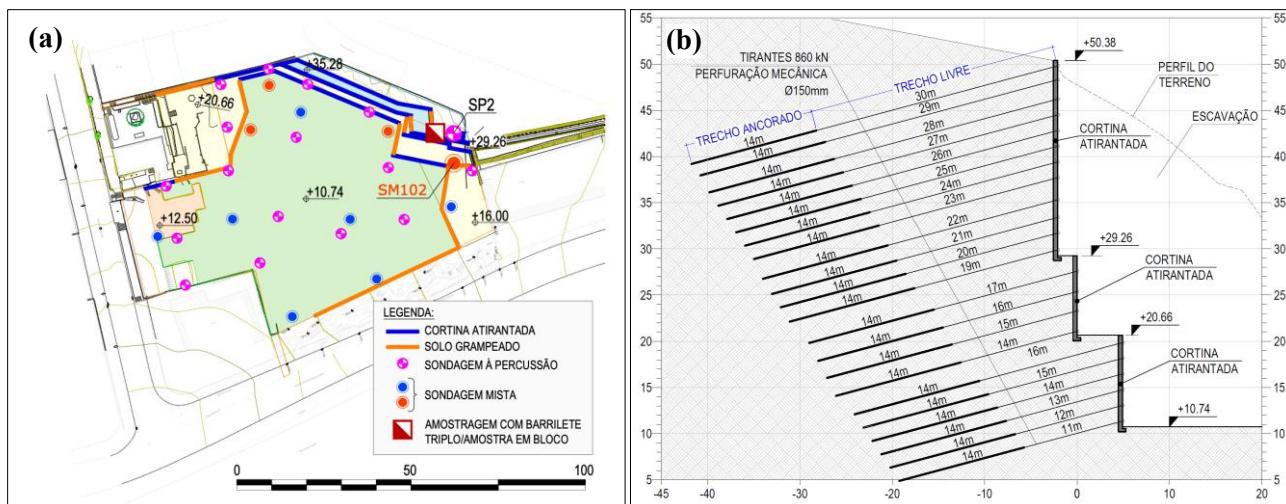
Figura 1. (a) Planta de localização das contenções e etapas de investigação geotécnica e (b) seção esquemática referente ao trecho de maior altura de escavação

Para implantação do referido empreendimento, um programa de investigação geotécnica foi elaborado antes dos serviços de escavação para análise do maciço local, que incluiu: múltiplas campanhas de sondagem à percussão e mista, amostragem contínua com barrilete triplo (amostrador tipo Denison), execução de poço de inspeção e a realização de ensaios de laboratório (caracterização completa, triaxiais e cisalhamento direto). A análise da estratigrafia local foi complementada pelo método observacional adotado no decorrer das escavações projetadas. A Figura 1a apresenta a planta de localização das contenções previstas no local com a locação das diferentes etapas do programa de investigação geotécnica. A Figura 1b apresenta uma seção esquemática do trecho de maior altura de escavação (40 m) projetado na região.

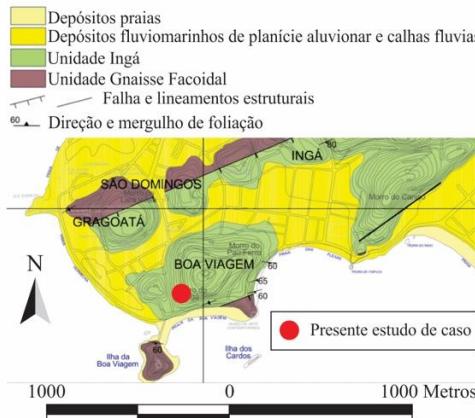
Figura 2. Mapa geológico (UFF, 2004) e localização do estudo de caso

De acordo com o mapeamento geológico realizado pela UFF (2004), a região costeira compreendida pelo Morro da Boa Viagem e do Caniço situa-se na unidade litológica do Ingá e é caracterizada por uma zona de cisalhamento, com a presença de falhas geológicas que se estendem até a Baía de Guanabara. Processos de intemperização diferencial ao longo dos anos deram origem a formações geológicas peculiares (Gomes da Silva, 2006; Suarez, 2005), dadas por porções de solo com características muito distintas quando em comparação com o pacote de solo residual de gnaisse existente na região. A Figura 2 apresenta a localização do presente estudo de caso e sua respectiva unidade litológica, conforme mapeamento realizado pela UFF (2004).

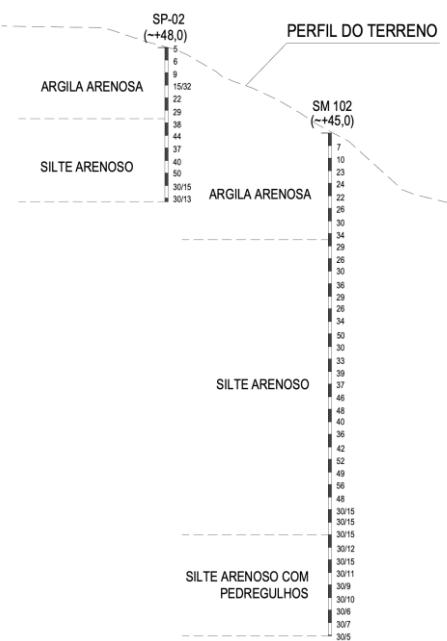
Figura 3. Resultados apresentados nos boletins das sondagens SP2 e SM102

Para análise prévia do maciço local, três campanhas de sondagem foram realizadas, com duas campanhas de sondagem mista (ensaio SPT e rotativa) e uma campanha de sondagem apenas com ensaio SPT. Os perfis apresentados nos boletins de sondagem indicaram solo residual com etapas de intemperização bem definidas, dadas por um solo maduro argilo-arenoso e um solo saprolítico silto-arenoso e silto-argilo-arenoso. A Figura 3 apresenta o resultado das sondagens SP2 e SM102 (ver locação na Figura 1a), distantes entre si de cerca de 15 m. A sondagem SM102 apresenta porções de solo residual jovem com N_{SPT} superior a 40 golpes a partir de 22 m de profundidade, com o ensaio prosseguindo até 40 m de profundidade. A sondagem SP2 apresentou porções de solo saprolítico a partir de 5 m de profundidade, com impenetrável à percussão constatado a 13 m de profundidade.

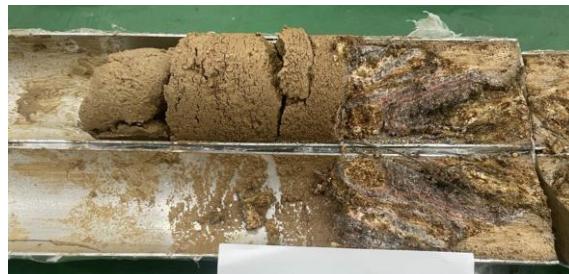
Figura 4. Camadas de argila plástica e material silto-arenoso com foliações, identificadas entre 19,50 e 20,40 m de profundidade

Próximo ao local onde foi realizada a sondagem SP2, amostras foram coletadas de forma contínua por meio da utilização de barrilete triplo (amostrador tipo Denison) para complementar a análise estratigráfica do maciço antes do início das escavações. Inicialmente, as amostras foram coletadas utilizando barrilete com diâmetro de 50 mm até 26 m de profundidade. Diante da pouca recuperação de material, uma nova amostragem foi feita utilizando diâmetro de 75 mm, com coleta de amostras entre as profundidades de 13 até 24 m. A abertura das amostras foi realizada no laboratório de geotecnia da COPPE/UFRJ. Materiais com características distintas foram observados durante a abertura das amostras. A Figura 4 apresenta uma amostra coletada entre 19,50 e 20,40 m de profundidade. Camadas de argila plástica foram observadas em conjunto com material silto arenoso, o último marcado pela presença de foliações. A Figura 5 apresenta camadas reliquias plásticas observadas no interior do solo residual a 10,50 e 25 m de profundidade. Ressalta-se que a sondagem mais próxima (SP2) indicou a presença de um material silto-arenoso com valores de N_{spt} superiores a 30 golpes a 5 m de profundidade.

Apesar dos resultados apresentados nos boletins de sondagem, amostras recolhidas durante a execução do programa de investigação geotécnica já apontavam para a heterogeneidade do maciço local e para a presença de formações geológicas peculiares (Figura 4 até a Figura 6). Durante a inspeção no interior do poço, porções de material plástico e sedoso já haviam sido identificadas. Em adição, teores de argila acima de 50% foram constatados pelos ensaios de caracterização, até mesmo em amostras coletadas a 20 m de profundidade (material classificado como silto-arenoso pelos boletins de sondagem).

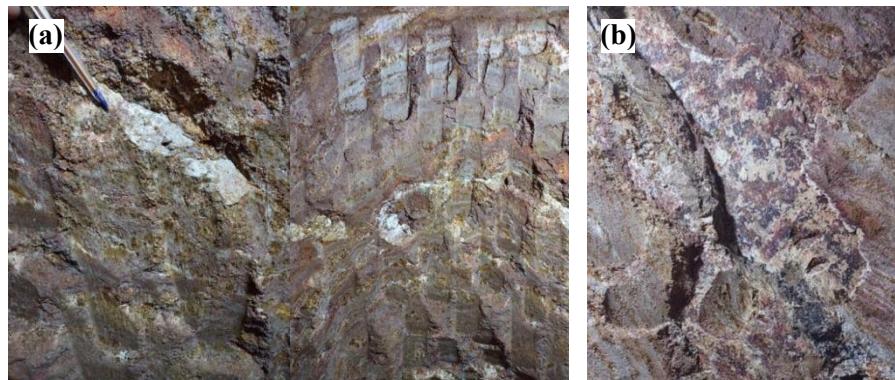
Figura 6. Poço de inspeção: (a) camadas silto-argilosas muito sedosas com tom cinza-claro com altitude observada de 162/48, 168/56 e 190/60; (b) nódulos de granada e quartzo com altitude de 118/86

No mesmo trecho onde foram coletadas as amostras com barrilete triplo, um poço de inspeção de 15 m de profundidade foi executado, com análise tático-visual dos trechos entre 13 e 15 m de profundidade por um geólogo. A Figura 6a mostra a presença de camadas argilo-siltosa (2mm de espessura) com tom cinza-claro e muito sedosa, acompanhando a foliação observada no pacote de solo residual local, com atitude de 162/48, 168/56 e 190/60. Com atitude de 118/86, nódulos de granada e quartzo foram observados no interior do maciço (Figura 6b), marcado por sua heterogeneidade e foliações centimétricas com mergulho em geral superior a 50°.

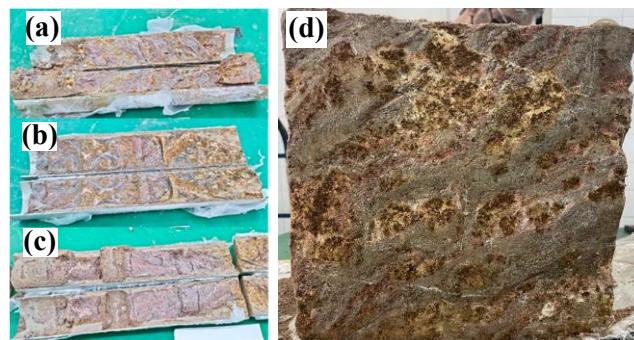
Figura 7. Amostras coletadas nas profundidades de (a) 13,10 m, (b) 17,00 a 18,00 m e (c) 19,50 a 20,40 m com barrilete triplo selecionadas para realização de ensaios de caracterização e (d) amostra em bloco coletada no interior do poço

Ensaios de laboratório foram realizados em amostras indeformadas coletadas na região. Além das amostras coletadas por meio do barrilete triplo, foi realizada uma amostragem em bloco no interior do poço de inspeção a 15 m de profundidade. Ensaios de caracterização completa foram realizados em três amostras coletadas com barrilete triplo e na amostra em formato de bloco. Na Figura 7a até a Figura 7c, são apresentadas as amostras coletadas com barrilete triplo selecionadas para realização dos referidos ensaios de caracterização. A Figura 7d apresenta a amostra em bloco coletada no interior do poço, cuja abertura foi realizada no laboratório de geotécnica da COPPE/UFRJ. A Tabela 1 resume os resultados apresentados nos ensaios de caracterização completa.

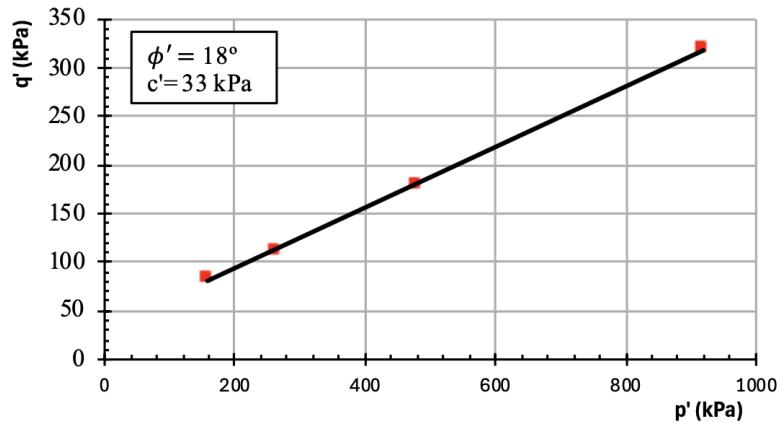
Figura 8. Ensaio triaxial CD: curva q' vs. p' e parâmetros de resistência obtidos

Além dos ensaios de caracterização, ensaios de cisalhamento direto e triaxiais CD foram realizados na amostra indeformada em bloco. O ensaio de cisalhamento foi realizado na condição embebida, com o plano de ruptura definido com base nos resultados dos ensaios triaxiais. A Figura 8 apresenta as curvas q' vs. p' obtidas nos ensaios triaxiais CD e os referidos parâmetros de resistência. A Figura 9 mostra a curva τ' vs. σ_f oriunda do ensaio de cisalhamento direto realizado com os respectivos parâmetros de resistência obtidos. O maior valor de ϕ' encontrado foi de 26° , a 15 m de profundidade, onde resultados dos ensaios SPT indicavam solo residual jovem com N_{spt} superior a 30 golpes (ver Figura 3), o que mostra o impacto da heterogeneidade do maciço e da presença das camadas reliquias na resistência ao cisalhamento do solo e nas considerações a serem realizadas na etapa de dimensionamento das estruturas de contenção.

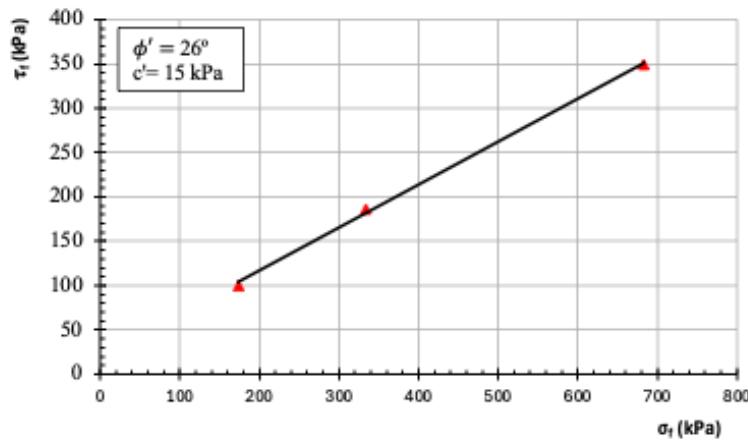
Figura 9. Ensaio de cisalhamento direto: curva τ_f vs. σ_f e parâmetros de resistência obtidos

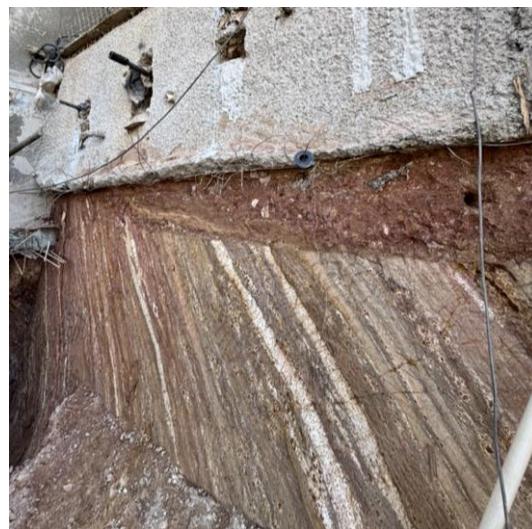
Figura 10. Foliações com inclinações variadas a 25 m de profundidade

Durante os serviços de escavação para implantação das estruturas de contenção, foram avaliadas de forma tátil-visual as características geotécnicas apresentadas pelo maciço local. A estratigrafia do terreno é marcada pela presença de inúmeras foliações, com inclinações variando entre 45° e 60° . A Figura 10 ilustra o perfil do terreno local com a presença das referidas foliações a 25 m de profundidade da escavação. Observa-se que as foliações não seguem um único padrão de inclinação, com variações em suas declividades em uma mesma frente de escavação, como apresentado na Figura 10.

Conforme análise tático-visual realizada durante os serviços de escavação, observou-se a continuidade da heterogeneidade do maciço local. As foliações observadas em campo não seguem um único padrão, com mergulho variando em uma mesma frente de escavação, por exemplo (ver Figura 10). Além disso, planos reliquias milimétricos foram identificados a elevadas profundidades de escavação, caracterizados por materiais plásticos com superfícies brilhosas e sedosas, destoando de forma importante (quanto à consistência e aos parâmetros de resistência) do solo residual adjacente. Essas superfícies reliquias comandam os mecanismos de instabilidade referentes às escavações verticais realizadas no maciço. Em adição, rupturas locais sob tais planos foram constatadas durante a execução de alguns nichos das cortinas atirantadas.

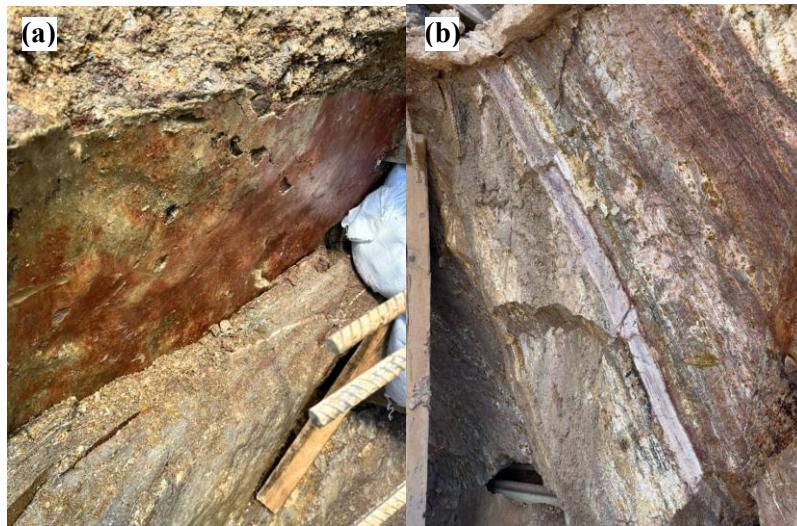
Figura 11. Camadas reliquias identificadas durante a obra: (a) argila plástica vermelha e marrom com brilho sedoso (27 m de profundidade) e (b) argila plástica branca e cinza com mergulho de 60° desfavorável à escavação

Dentre as variadas foliações presentes no solo local, camadas reliquias de baixa resistência foram identificadas em inúmeras frentes de escavação. A Figura 11a mostra uma foliação identificada a 27 m de profundidade, caracterizada por uma camada milimétrica de material argiloso vermelho e marrom plástico, com elevado teor de umidade, apresentando superfície com brilho sedoso. A consistência do referido material destoa de forma importante em relação ao solo residual jovem local (silto-arenoso) com N_{spt} superior a 40 golpes (ver Figura 3), com a constatação de rupturas locais e deslizamentos de material sobre os referidos planos de fraqueza. A Figura 11b ilustra outra camada reliquiar plástica, identificada a 18 m de profundidade. O material plástico é caracterizado por uma argila branca e cinza, com elevado teor de umidade. A referida foliação foi identificada com mergulho de cerca de 60° de inclinação, desfavorável à escavação, com o solo saprolítico adjacente com N_{spt} superior a 35 golpes.
