Monitoramento Crítico Para Apoio em Buscas e Gestão de Tráfego em Rodovia Estadual em Bento Gonçalves/RS

This paper presents a case study on the application of ground-based radar for critical monitoring of an area in Faria Lemos, which is susceptible to mass movement. The objective was to ensure the safety of the rescue teams searching for missing people, as well as to control traffic on the ERS-431 access road.

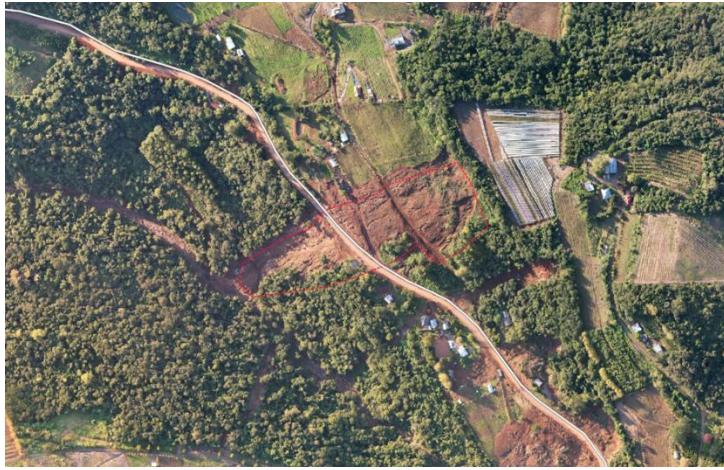
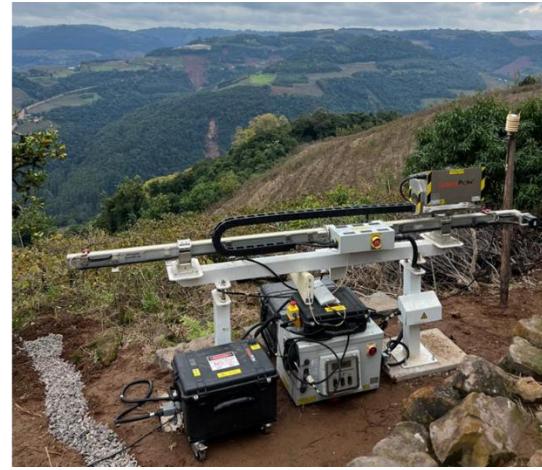
Figura 1. Instalação do radar SSR-SARx e indicação da massa rompida em ortofoto, maio 2024.
(fonte: autores).

O radar, SSR436 SARx, foi locado à uma distância aproximada de 2km da área de interesse, em 18 maio de 2024. A área de varredura do equipamento foi limitada à região do talude próximo à estrada ERS-431 – região de interesse para permitir o acesso seguro dos bombeiros próximo ao curso do rio (Arroio Pedrinho). A Figura 1 mostra a imagem da instalação do radar em campo, com vista para a área de monitoramento, assim como, a ortofoto da região monitorada (com delimitação da massa rompida).

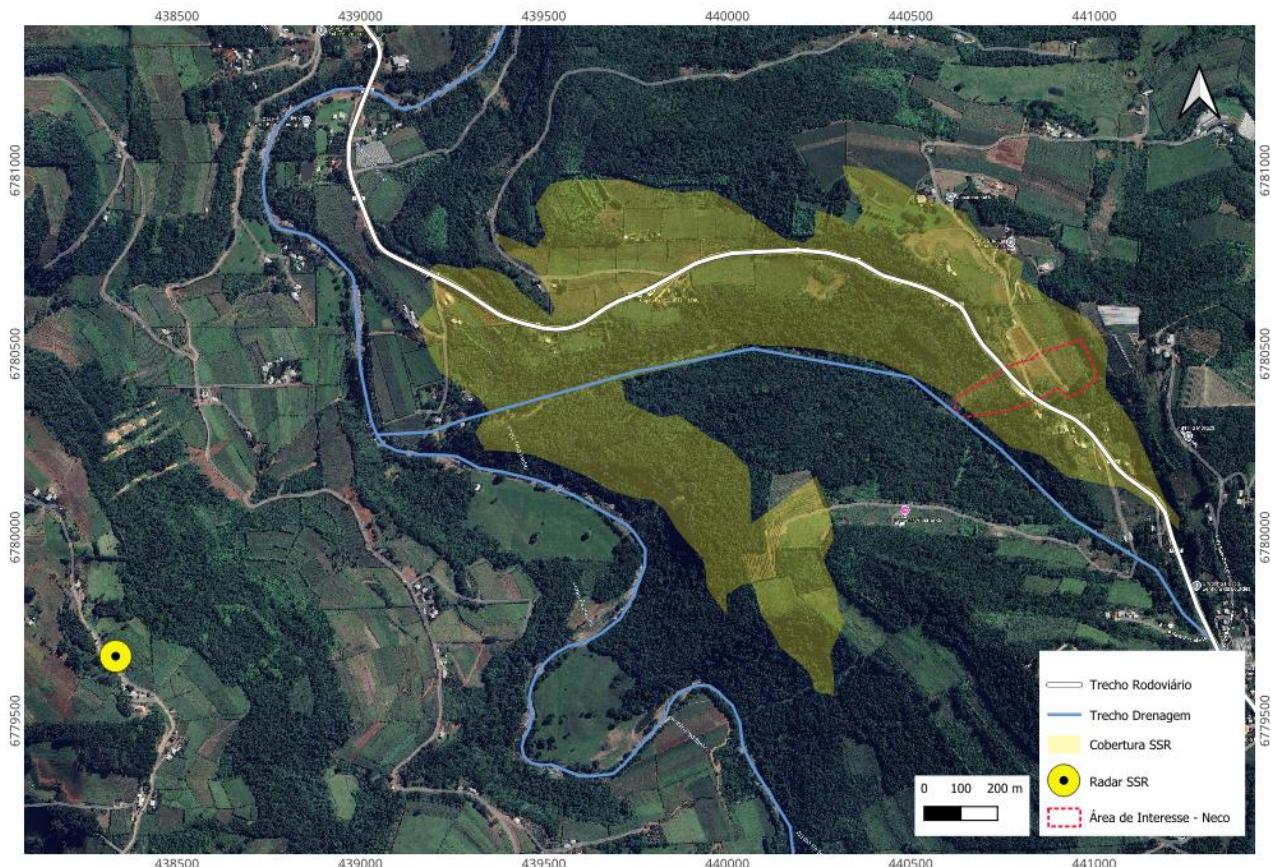
Figura 2. Mapa em planta da área de monitoramento, posição do radar terrestre e delimitação da área principal de monitoramento (fonte: autores).

A Figura 2 apresenta o mapa de planta da região, contendo: o posicionamento do radar, área de cobertura de monitoramento do equipamento, delimitação da área de interesse principal (denominada “Neco”), trecho rodoviário (ERS-431) e o trecho de drenagem (curso do rio Arroio Pedrinho).

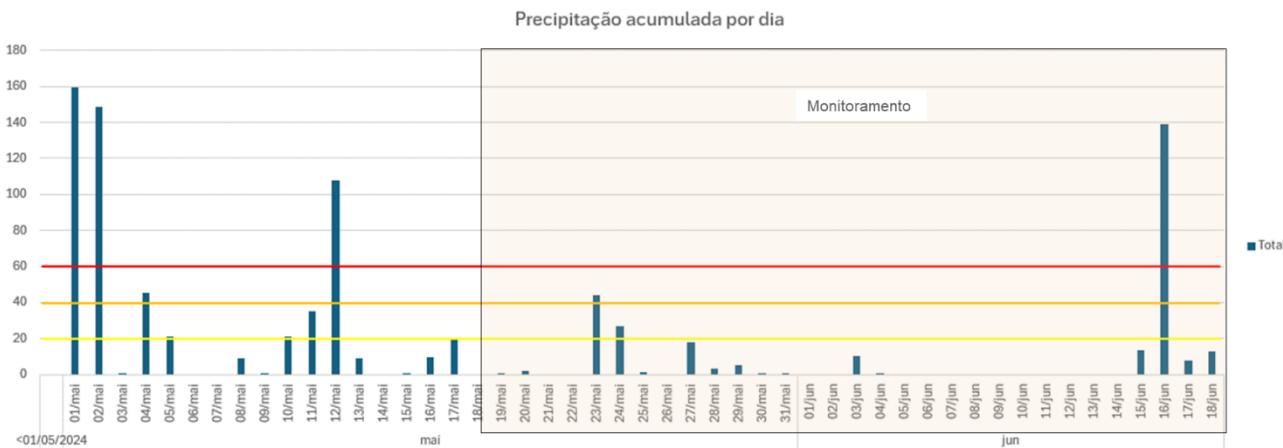
Figura 3. Precipitação acumulada por dia, em mm. Dados das estações meteorológicas do INMET e radar interferométrico (fonte: adaptado pelos *autores*).

A instalação do radar terrestre possibilitou a aquisição de dados de precipitação acumulada, pela estação meteorológica do equipamento, além de dados de deslocamento por interferometria da área de interesse. O parâmetro de precipitação foi essencial para tomada de decisão diária da equipe de resposta às emergências, já que a saturação do solo/rocha foi identificada como principal gatilho para os deslizamentos da região. Anterior à instalação do equipamento, coletou-se as informações de precipitação local através da estação meteorológica do Instituto Nacional de Meteorologia (INMET). Com base no histórico de chuva acumulada, definiu-se inicialmente três parâmetros limites de precipitação acumulada diária para ativação dos níveis de Alerta, Atenção e Emergência, respectivamente, 20, 40 e 60 mm/dia. A Figura 3, apresenta o histórico da precipitação diária acumulada, entre maio a junho de 2024.
