Proteção Contra Processos Erosivos de Taludes Marginais a uma Lagoa de Cava de Mineração através de Enrocamento Envelopado por Tela Metálica Flexível

RESUMO: Este artigo tem por objetivo apresentar uma solução para proteção de margem de taludes marginais a lagoa de uma cava a céu aberto, em uma mina em processo de descomissionamento. Para o trecho de estudo foram constatados diversos pontos com erosões de margem nos taludes, estes compostos por rocha branda e solos residuais, mais especificamente o Itabirito Friável. Estas erosões foram condicionadas principalmente pela ocorrência de impactos de ondas, causadas tanto pelo vento como pelo fluxo de embarcações e também pelo fluxo subterrâneo do talude em direção ao lago em alguns locais. Diferentes alternativas foram estudadas para frear os processos de erosão de margem, entretanto, devido às condicionantes morfológicas e geotécnicas locais, o conceito de solução evoluiu até a configuração de um conjunto de soluções: viga atirantada para garantia da estabilidade da porção inferior do talude, enrocamento contido por malha de aço de alta resistência para amortecimento do impacto de onda e estabilização dos processos erosivos de margem

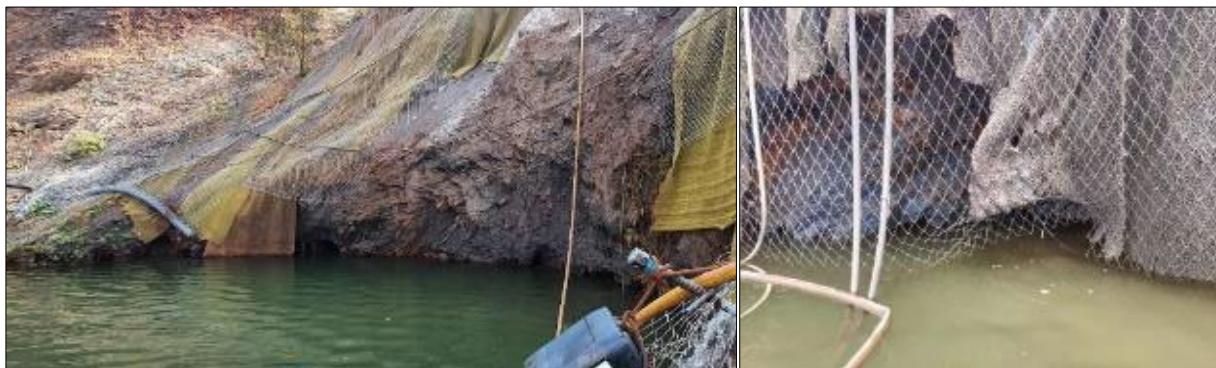
Figura 1: Erosões Margem – Porção Oeste.

No que se refere à geometria dos taludes avaliados, podem ser verificadas características como (1) contorno do pé irregular, com avanços ou recuos em relação à margem, gerando falta de uniformidade; (2) pontos com feições “negativas” / cavidades e (3) trechos extremamente verticalizados, com inclinações acima de 60°.

Diante deste cenário, durante o período de desenvolvimento de projeto executivo e andamento das obras foi desenvolvido estudo, projeto e implantação de soluções para mitigação do problema erosivo, conforme pode ser observado nas figuras abaixo.

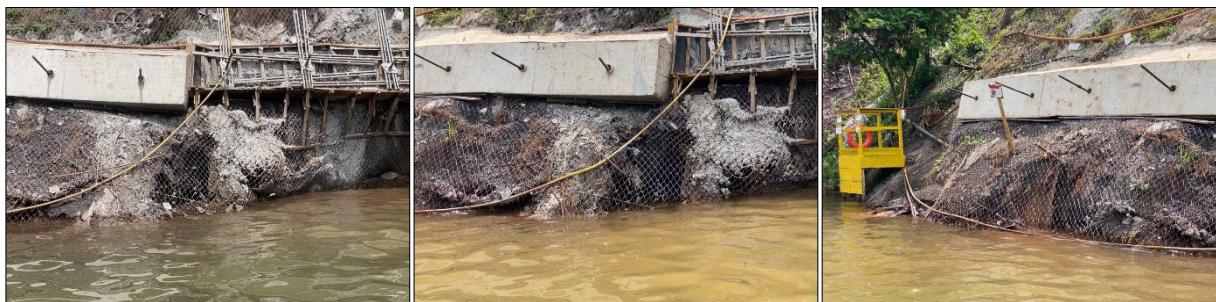
Figura 2: Erosões Margem – Porção Oeste.

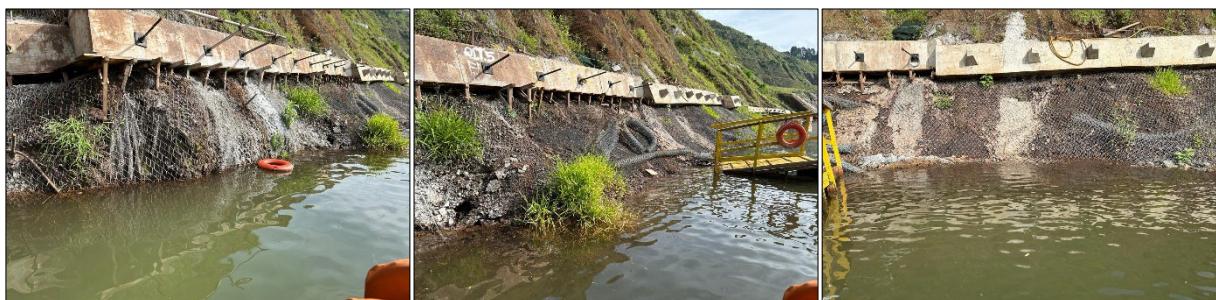
Figura 3: Erosões Margem – Porção Central e Leste.

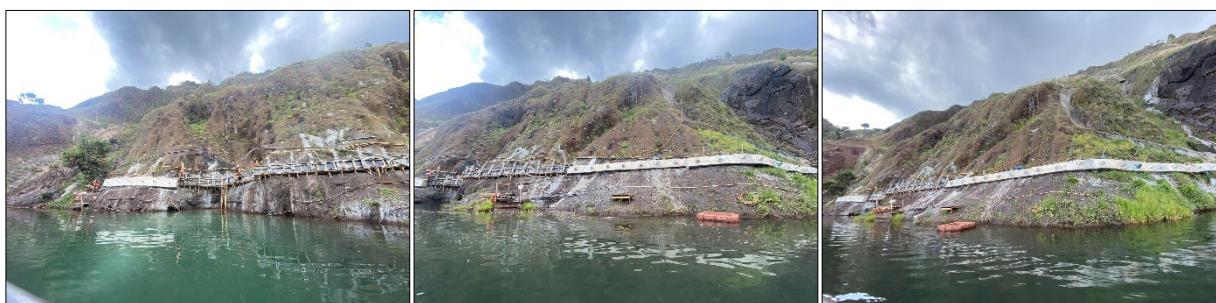
Figura 4: Vista Frontal do Talude antes das Intervenções.

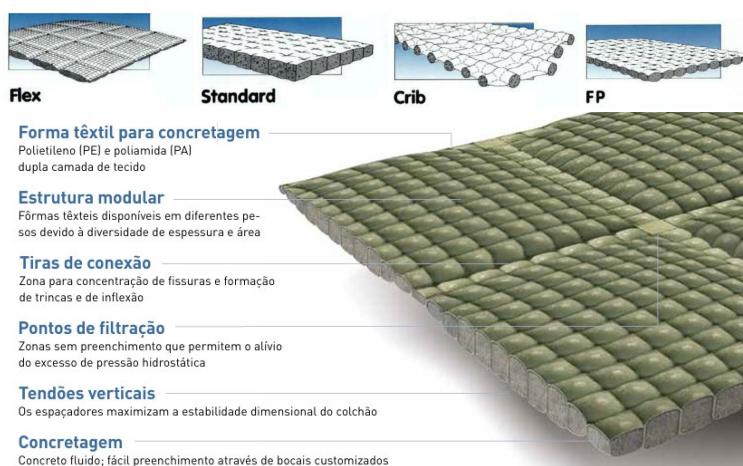
Para a alternativa 01 foi estudada a adoção de forma têxtil de concretagem, cujo material é constituído de dupla camada de tecido sintético, com matéria prima principal em Poliamida e Polietileno. Esta dupla camada é conectada por espaçadores que determinam a espessura do colchão de concreto após seu preenchimento. O sistema pode apresentar seção variável e com alguma flexibilidade e capacidade de moldar-se ao terreno.

Figura 5: Sistema de formas geotêxteis planas, Huesker (2018).

Como limitações para esta alternativa destacam-se a (1) dificuldade de contornar erosões e conformação à face do talude, além da (2) necessidade de reforços excessivos para ancoragem da solução devido ao peso próprio da mesma, principalmente em trechos de talude verticalizados, visto que não há apoio para as formas.

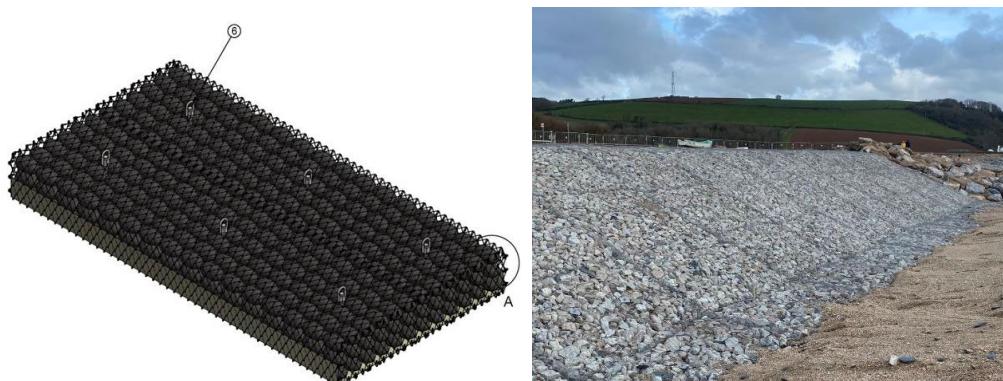
A alternativa 02, por sua vez, consistiu na adoção de uma camada de envelopamento de blocos de rocha através de “colchão” confeccionado por tela de aço e enrocamento.

Figura 6: Sistema de Enrocamento envelopado por Tela Metálica de Alta Resistência, Geobrugg e Denk, M. (2022).

Como principal fator de atenção, devido ao contato constante da solução com água, há suscetibilidade às patologias relacionadas a corrosão dos fios de aço que compõem a malha metálica. Para o modelo de tela adotado no presente estudo, tem-se como proteção anticorrosiva da superfície do fio a liga de Zinco-Alumínio (Zn-Al).

A galvanização é preferencial aos tratamentos com revestimento, visto que o efeito da proteção catódica é que lesões locais na camada protetora não causam corrosão em um ponto específico, o produto do ataque à liga de Zn-Al é justamente óxido de alumínio, que possui função “cicatrizante” em eventuais trechos danificados da galvanização (Geobrugg e Denk, M., 2022). Isso é contrário aos fios revestidos de plástico,

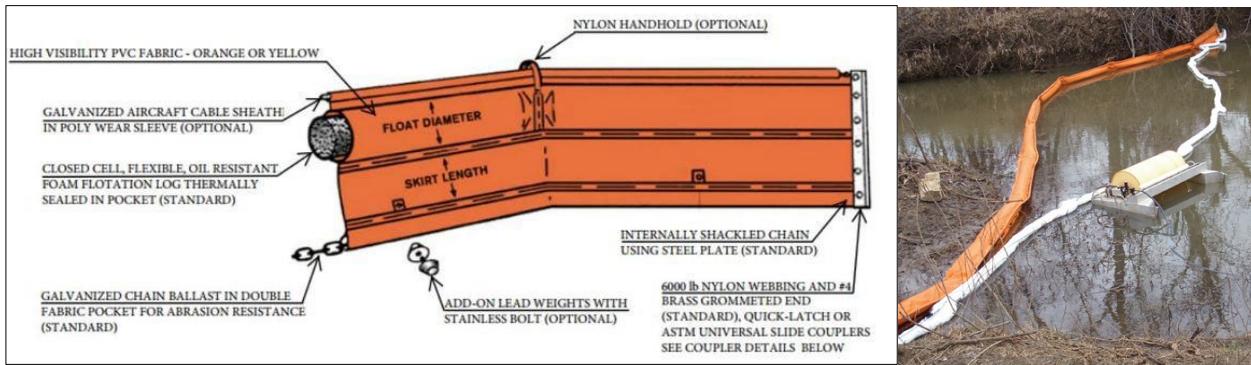
A alternativa 03 se refere a solução de barreira flutuante, que consistem de boias longitudinais, do tipo cortina, com sistema de ancoragem associado. Esta alternativa visa a reduzir a parcela de efeitos erosivos na margem causados pela ação de ondas geradas por embarcações e vento, todavia, não gera quaisquer tipos de barreiras físicas ou proteção na face do talude. A adoção desta solução ainda implica em ondas sobre a face do talude, apesar de ocorrer em magnitudes menores. Ainda, não há proteção contra fluxos subterrâneos advindos dos taludes.

Figura 7: Barreira Tipo Cortina Atenuadora de Ondas, Skimoil.

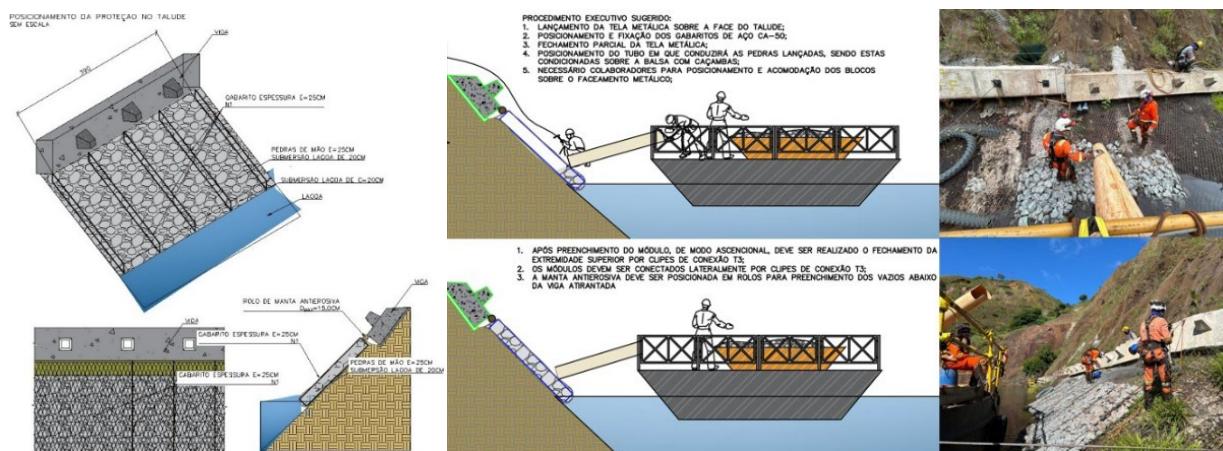
- Uma viga atirantada posicionada a 3,50m do nível do lago. Esta linha é composta por tirantes com carga de trabalho (ABNT, 2018) de 230kN (Gewi 32mm), comprimento de 15,0 metros e espaçamento de 1,50 metros, composta por concreto armado. Esta solução possui tanto função de composição da solução de proteção, quanto a de elevação do fator de segurança da encosta para estabilização, todavia, esta última não será abordada neste estudo.

- “Colchão de Enrocamento” composto por malha de aço de alta resistência T> 150kN/m com fios de 1770Mpa, modelo TECCO G65/3mm (Geobrugg AG, 2021) para garantia da resistência local e capacidade de suporte para sistema ancorado envelopando uma camada de espessura média de 0,3m de enrocamento;

Para garantia de uma espessura uniforme, conforme projeto, foram adotados em trechos pouco inclinados a adoção de gabaritos de aço CA-50, para trechos verticalizados foram utilizados grampos do tratamento de solo grampeado (pregressamente implementado no local, parte do projeto de estabilização do talude). Foram utilizadas balsas auxiliares para transporte e armazenamento dos blocos de rocha. O lançamento dos blocos foi realizado com auxílio de tubos PVC de diâmetro maior. A amarração do envelopamento foi realizada junto ao tratamento previamente implementado de solo grampeado associado a tela metálica, todavia, também é possível a conexão junto viga atirantada, por meio de cabos de aço espiral.

Figura 8: Projeto e Implantação da Solução.

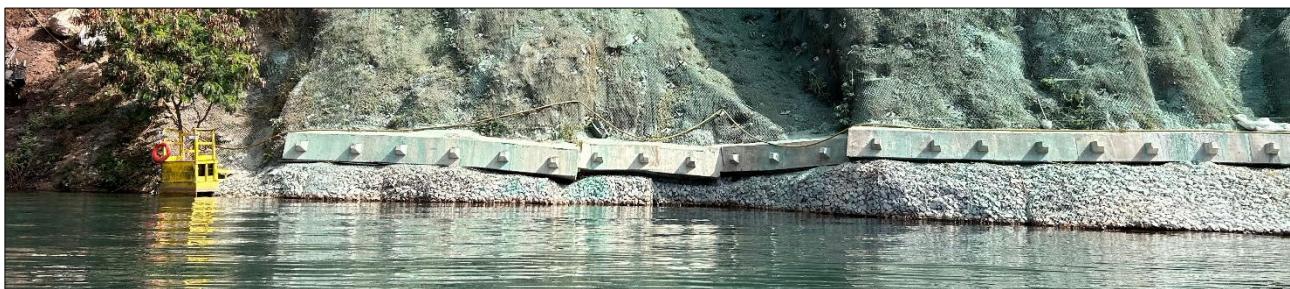
Figura 9: Solução implementada – Porção Oeste.

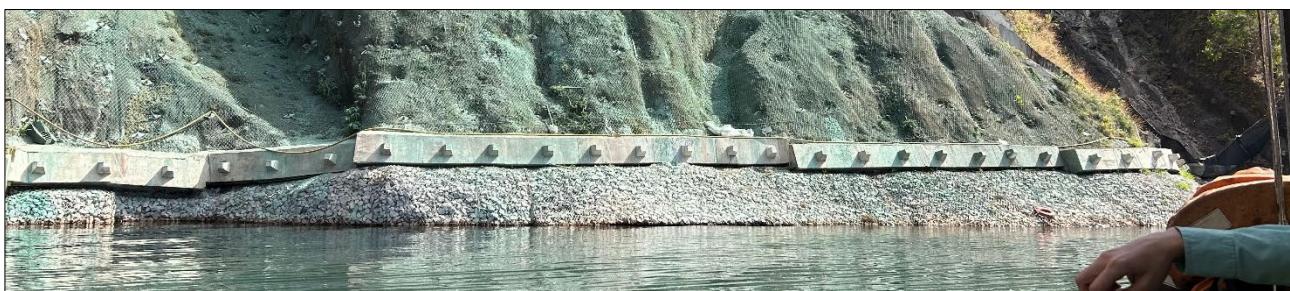
Figura 10: Solução implementada – Porção Central.

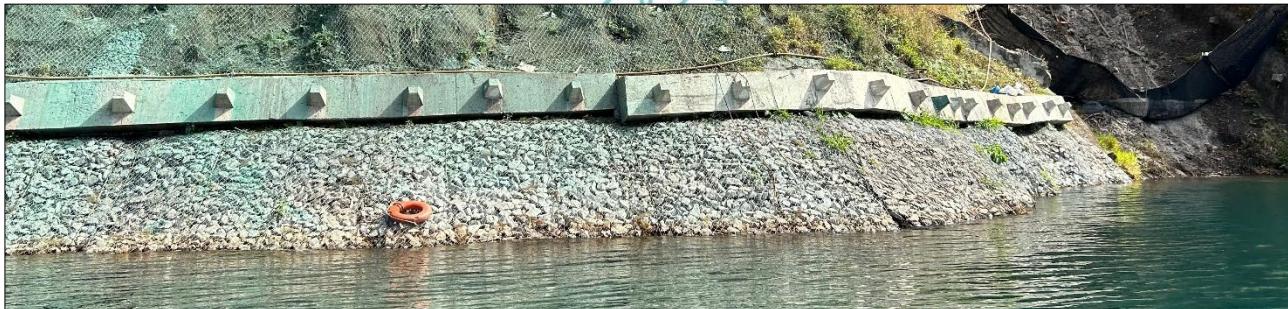
Figura 11: Solução implementada – Porção Leste.

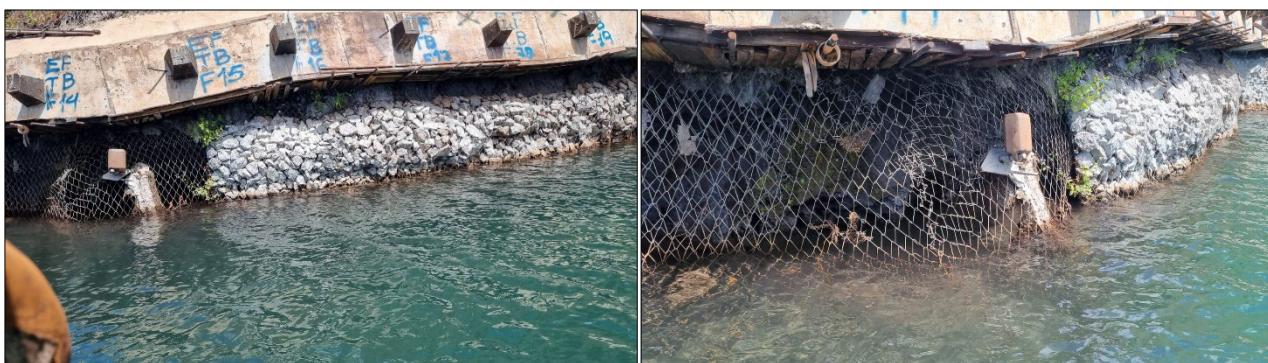
A Figura 12 apresenta um comparativo entre um trecho com a solução já implementada e outro com necessidade de intervenção e previsão de instalação da proteção de margem. Pode ser constatado pelos registros que onde não há envelopamento de enroncamento ocorreu a continuidade dos processos erosivos, avançando diretamente abaixo da viga atirantada, podendo comprometer seu desempenho, por outro lado, no trecho com o sistema de proteção de margem foi observada a paralização dos processos erosivos.

Figura 12: Efetividade da Solução de Proteção de Margem.
