# Alternativa de retaludamento para a estabilidade de um talude rochoso rodoviário em cenário crítico executivo na BR-101/SC

**RESUMO:** Este artigo apresenta o estudo e a solução adotada para a estabilização de um talude rochoso no km 337 da BR-101/SC, no município de Tubarão, em uma área com geologia complexa e suscetível a instabilidades. O maciço rochoso local é formado por granitos fanneríticos intensamente fraturados, com zonas de alteração que geram materiais de transição, propensos à formação de blocos esfoliados e rupturas por desagregação. A caracterização geotécnica incluiu métodos diretos (mapeamento geológico, abertura de picadas e sondagens) e indiretos (sísmica de refração e eletroresistividade), permitindo a identificação de descontinuidades, zonas de baixa coesão e a profundidade da interface rocha-solo. O principal mecanismo de instabilidade diagnosticado foi o tombamento planar de blocos destacados por fraturas inclinadas em direção à rodovia. Restrições como a presença de uma torre de transmissão e a passagem do túnel da pista oposta impuseram desafios adicionais à concepção da solução. O projeto previu desmonte controlado em bancadas, drenagem profunda (DHPs),

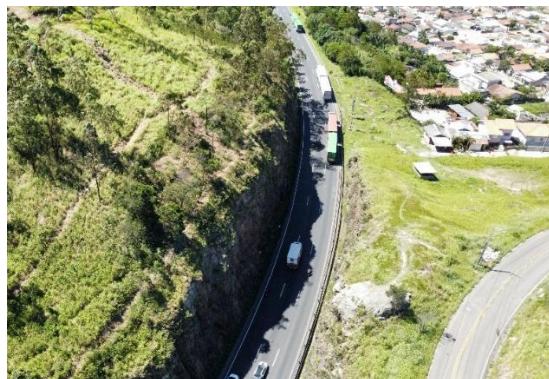
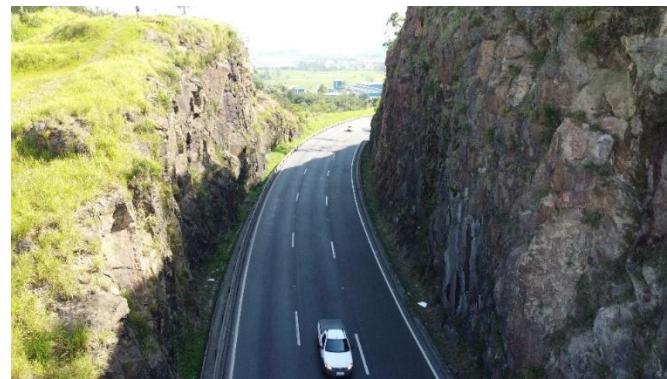
Figura 2. Fotos do local de estudo.

## 2. IDENTIFICAÇÃO DO LOCAL

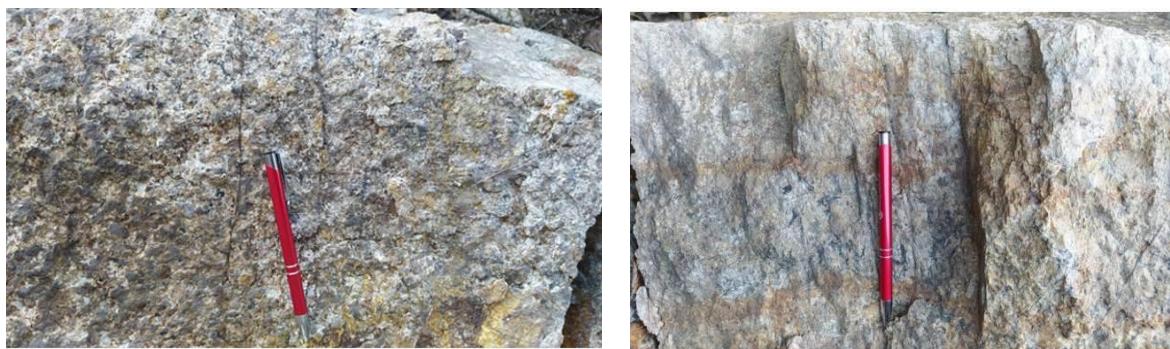
Figura 4. Granito Imaruí-Capivari: granito maciço, matriz grosseira e rico em K-feldspato.

O Granito Imaruí-Capivari é descrito por Silva & Leite (2000) como um sienogranito a monzogranito, de cor cinza a rosa, de granulação média a grossa e textura porfirítica, com abundantes fenocristais de K-feldspato de 1 a 5 cm que ocupam de 30 a 80% do volume total da rocha. Também são comuns fenocristais de plagioclásio e quartzo, de tamanhos reduzidos. A matriz é descrita como quartzo-feldspática média a grossa. A biotita ocupa de 5 a 10% do volume total da rocha. As observações macroscópicas realizadas em campo, apresentadas na Figura 4, coindicem com à descrição proposta por Silva & Leite (2000). O sienogranito grosso de rosa a cinza é a principal litologia do maciço. A mineralogia inclui feldspato alcalino (cerca de 60% do volume total), quartzo, plagioclásio e biotita. A textura porfirítica está presente em amostras de alguns setores do alvo. Nenhuma foliação significativa foi identificada macroscopicamente.

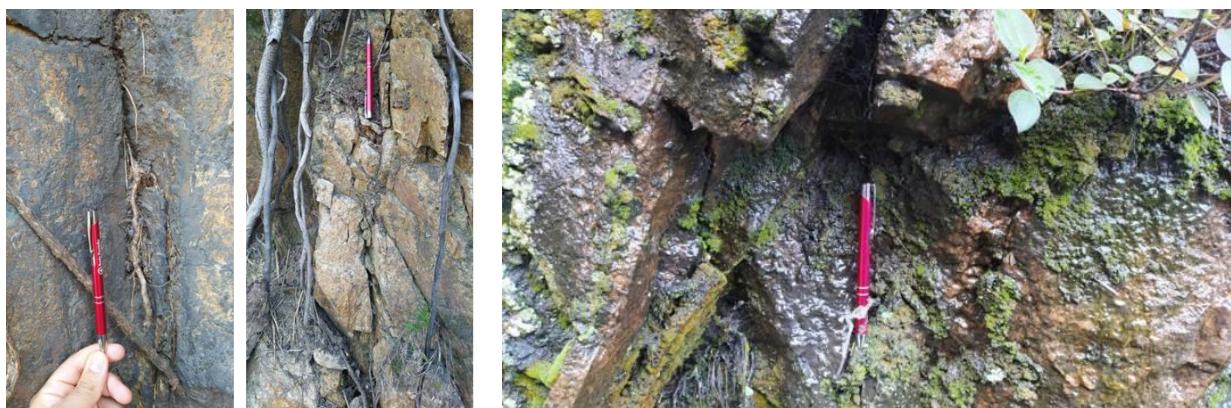
Figura 5. Raízes e cipós crescendo nas aberturas de fraturas.

Os taludes apresentam diversas cicatrizes de deslizamento, além de inúmeros blocos decimétricos acumulados no sopé do maciço. A infiltração de água é um fenômeno recorrente, intensificando-se durante episódios de precipitação, favorecendo a percolação ao longo das descontinuidades e zonas de fraturamento da rocha. Observam-se também gotejamentos no talude esquerdo, e a consequente pressão hidrostática contribui para o desprendimento de blocos. As maiores cicatrizes de deslizamento estão localizadas nos setores mais intemperizados de ambos os taludes (esquerdo e direito), evidenciando o papel do intemperismo e dos altos índices pluviométricos como os principais condicionantes dos processos de instabilidade.

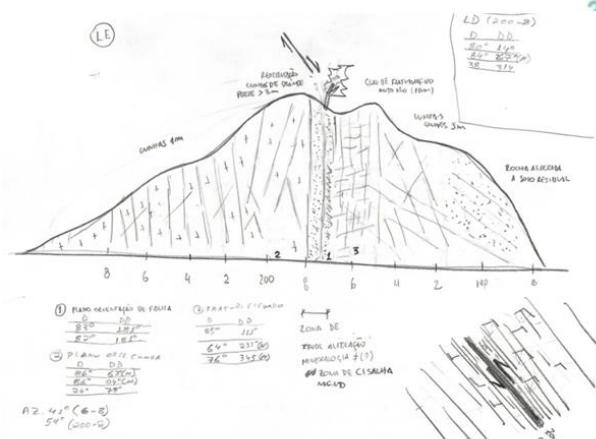
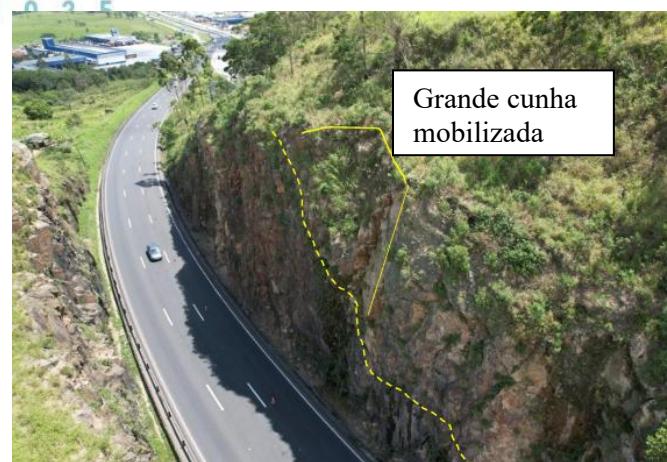
Figura 7: (a) Croqui de campo demarcando as principais regiões variacionais do talude rochoso, em vista frontal, (b) Planos de descontinuidades visíveis no talude e cunha mobilizada.

Cabe observar que a direção destes lineamentos é visível e correspondente, diagonalizados do lado direito e esquerdo do corte caixão. Este conjunto de lineamento, ajuda a identificar que existem zonas de maciços mais íntegros, caminhos de percolação e zonas mais intemperizadas. A zona mais alternada e crítica do talude esquerdo corresponde a metade final do talude (sentido do fluxo rodoviário), conforme apresentado na Figura 7.

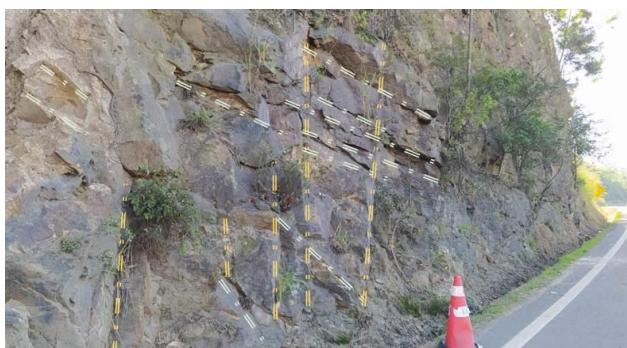
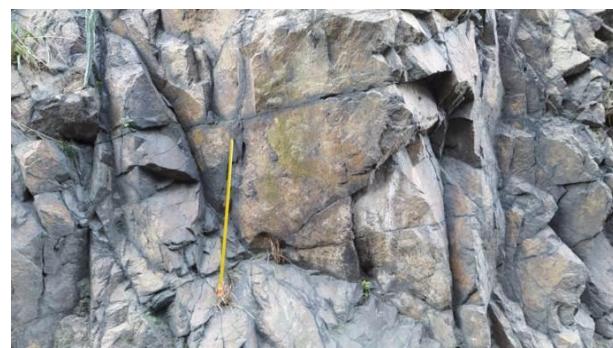
Figura 8: (a) Famílias 1 e 2, (b) Família 4 (juntas de alívio de pressão).

A família 4 possui a menor quantidades de medidas, foi reconhecida em campo, como uma família de descontinuidades sub-horizontais (junta de alívio de pressão), entretanto é contribuinte do conjunto de descontinuidades e das combinações para gerar potenciais mecanismos de movimentos cinemáticos. A dificuldade de obter medidas sub-horizontais em uma parede quase vertical e a alto espaçamento entre as descontinuidades justificam as barreiras técnicas da análise desta família. O espaçamento desta família é, em média, de  $1,5$  metros. Através do Software Dips 6.0 (Rocscience), as medidas foram plotadas em um estereograma.
