Caso de obra de uma Estação de Bombeamento de Água Bruta na margem do Guaíba estabilizada com Jet Grouting

RESUMO: Este artigo apresenta o uso da técnica de Jet Grouting para a construção de contenções na Estação de Bombeamento de Água Bruta (EBAB) da Ponta do Arado, em Porto Alegre (RS). Diante das condições geotécnicas e hidráulicas identificadas, foram necessárias soluções específicas para garantir a estabilidade e o controle do fluxo ascendente. Foram utilizadas colunas de Jet Grouting, com diâmetro médio de 1,2 m, dispostas em linhas com colunas secantes e formando tampão de fundo para combate à subpressão. Ensaios prévios de sondagem rotativa e compressão simples garantiram os parâmetros de resistência exigidos. O controle executivo incluiu monitoramento por instrumentação, com acompanhamento de deslocamentos e variações do nível d'água. Durante a execução, o sistema enfrentou três eventos de cheia, incluindo a cheia crítica de maio de 2024, sem instabilidades, comprovando a eficácia da solução. As análises de estabilidade basearam-se em conceitos de muros de gravidade e verificações de equilíbrio limite. Modelagens de fluxo mostraram redução significativa da permeabilidade.

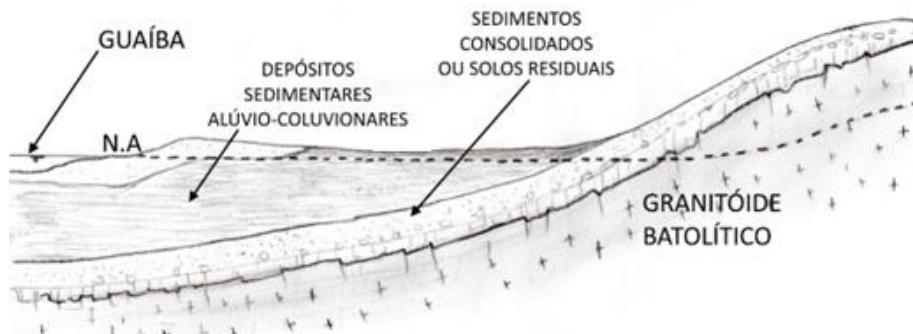
A área de implantação da Estação de Bombeamento de Água Bruta (EBAB) da Ponta do Arado encontra-se em uma planície aluvial da região sul de Porto Alegre/RS, caracterizada por solos inconsolidados, elevada umidade e lençol freático superficial. As investigações geotécnicas compreenderam ensaios SPT distribuídos na área de intervenção. A Figura 2 mostra uma seção geológica esquemática do local.

Figura 2: seção geológica esquemática da borda do Guaíba.

Os perfis identificaram a predominância de quatro principais unidades geotécnicas: aterros recentes, depósitos sedimentares moles, solos residuais maduros e solos residuais jovens. As camadas de solo mole apresentaram N-SPT variando entre 1 e 4, com espessuras significativas nos primeiros metros. O nível freático identificado é alto, em alguns pontos a 0,2 m da superfície, contribuindo para o risco de instabilidade hidráulica por subpressão.

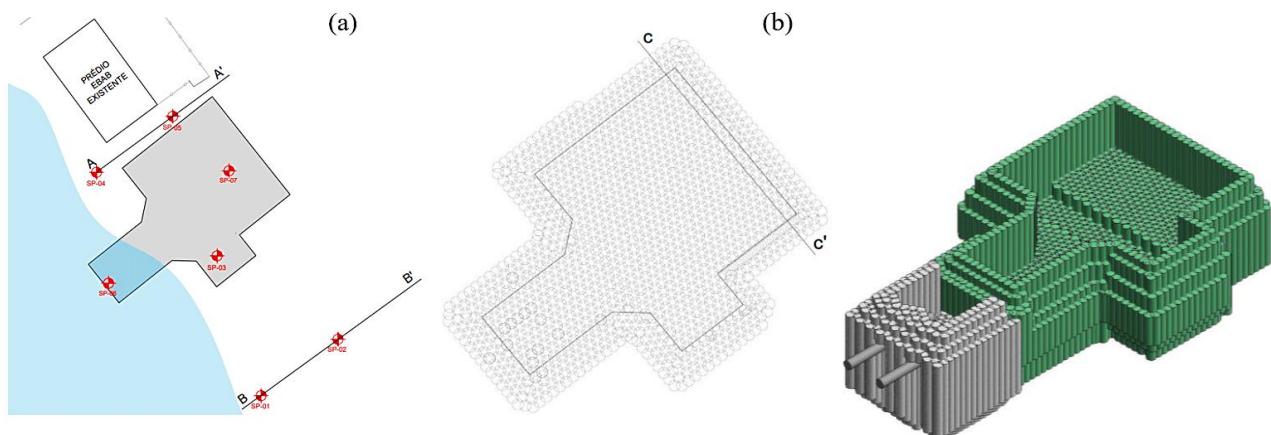
Figura 3: Locação das sondagens e projeção das colunas de jet grouting.

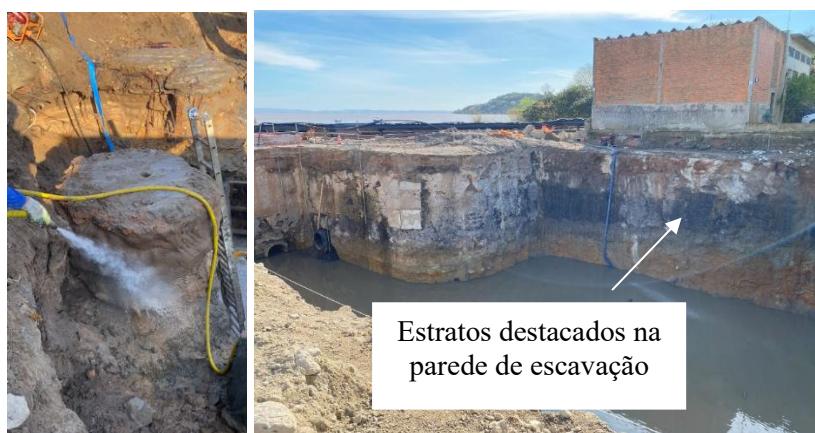
Figura 4: Imagens da execução da coluna teste e do poço da EBAB escavado.

A execução segue uma metodologia ascendente, com perfuração prévia até a cota de base das colunas e posterior retirada da haste durante o jateamento, com controle simultâneo de rotação e velocidade de avanço. Essa técnica possibilita a criação de elementos com função estrutural e impermeabilizante, adaptando-se a solos heterogêneos e com presença de água.

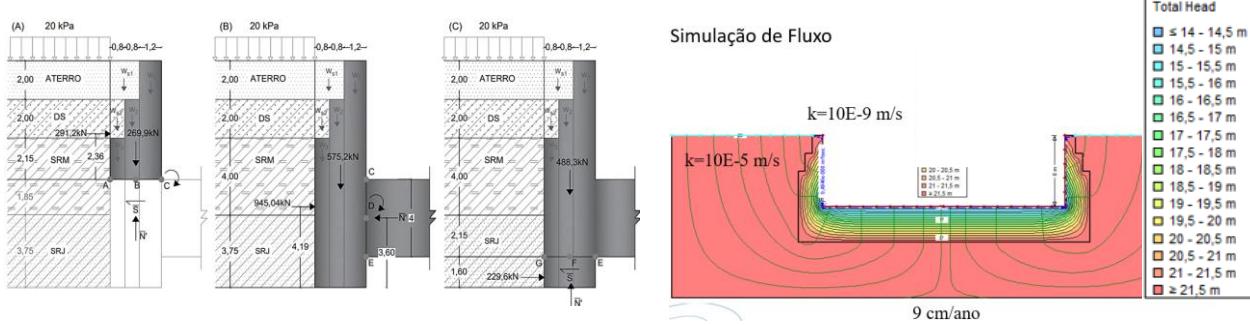
As análises de estabilidade foram conduzidas por meio de modelagens em equilíbrio limite, contemplando verificações de cisalhamento global, tração e subpressão, verificações essas apresentadas com maior detalhe em Floriano e Canterelli (2022). Para avaliação do fluxo subterrâneo, foi utilizado modelo numérico simplificado em MEF, considerando camada homogênea com permeabilidade média obtida em ensaios de campo. O modelo foi calibrado a partir de leituras iniciais de nível d'água em piezômetros instalados no entorno, de modo a reproduzir os gradientes hidráulicos observados durante a fase pré-execução. Essa abordagem permitiu avaliar a redução de permeabilidade promovida pelo Jet Grouting e validar a segurança contra ruptura de fundo. As verificações de projeto, apresentadas na Figura 4, contemplaram análises mecânicas e hidráulicas. As verificações mecânicas consideraram a resistência mobilizada pelas diferentes camadas de solo, com base nos parâmetros obtidos em ensaios de campo e laboratório. Para a simulação de fluxo subterrâneo, foi adotado um modelo numérico em MEF, simplificado para uma camada homogênea com permeabilidade média representativa. Essa abordagem permitiu avaliar o desempenho global da barreira de Jet Grouting frente aos gradientes hidráulicos atuantes, assegurando a segurança contra surgência e ruptura de fundo.

Figura 4: Verificações de projeto.

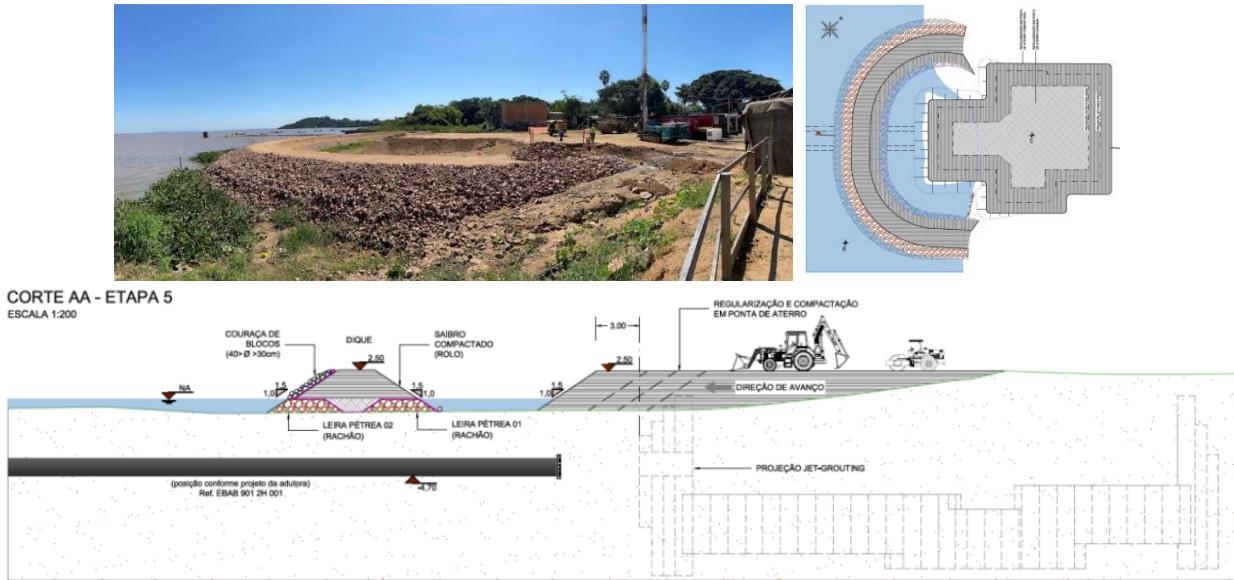
compressão simples, que comprovaram os parâmetros de resistência especificados em projeto. Com os resultados satisfatórios, procedeu-se à escavação controlada do poço, acompanhada por instrumentação geotécnica, que monitorou deslocamentos e variações do nível d'água ao longo da escavação. A Figura 5 apresenta a proteção de margem provisória (dique) com ao terro projetado para início do Jet Grouting.

Figura 5: Dique de proteção da obra.

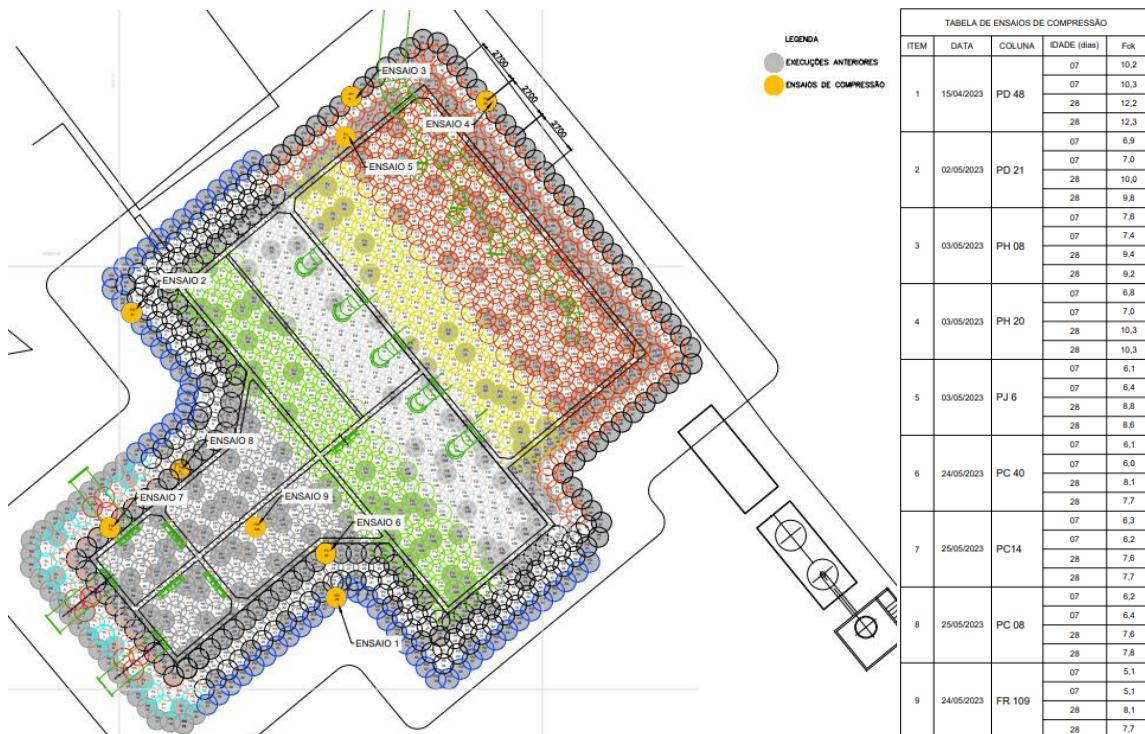
O controle de qualidade da obra foi realizado por meio da definição prévia de amostras do expurgo da pasta de cimento, conforme apresentado na Figura 6, por região. Os CPs moldados foram submetidos a ensaios de compressão simples em idades de 7 e 28 dias, conforme exemplifica o quadro na Figura 6. Esses pontos foram selecionados estratégicamente para representar diferentes regiões da área tratada, assegurando a uniformidade do tratamento. O fator a/c variou de 0,8 a 2,0, calibrado durante a obra.

Figura 6: Plano de controle de qualidade da obra.

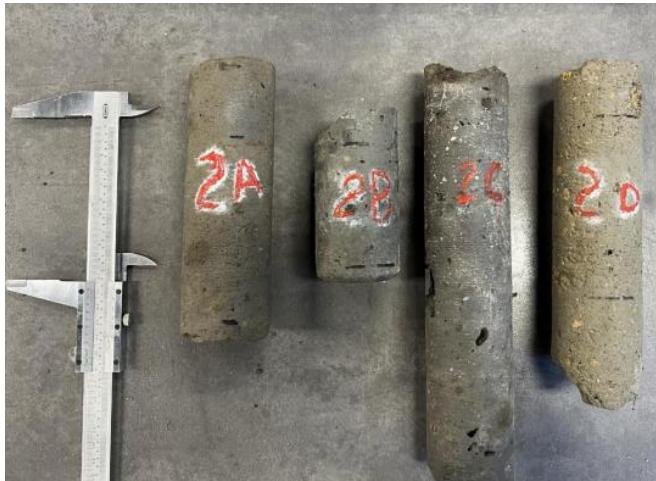
Figura 7: Sequência de execução do Jet-grouting.

Importante complementar que posteriormente a extração de copos de prova das colunas testes, essas foram submetidas a ensaios de compressão simples, com idade de 21 dias. Foram rompidas apenas uma bateria de ensaios. A Figura 7 mostra o resultado do conjunto de amostras rompidas e algumas amostras. Nota-se um crescimento expressivo de resistência em toda a camada, uma vez que o melhoramento se deu em solos muito moles. Os CPs foram rompidos no laboratório de Engenharia Construção Civil da PUCRS (SANTOS, 2023).

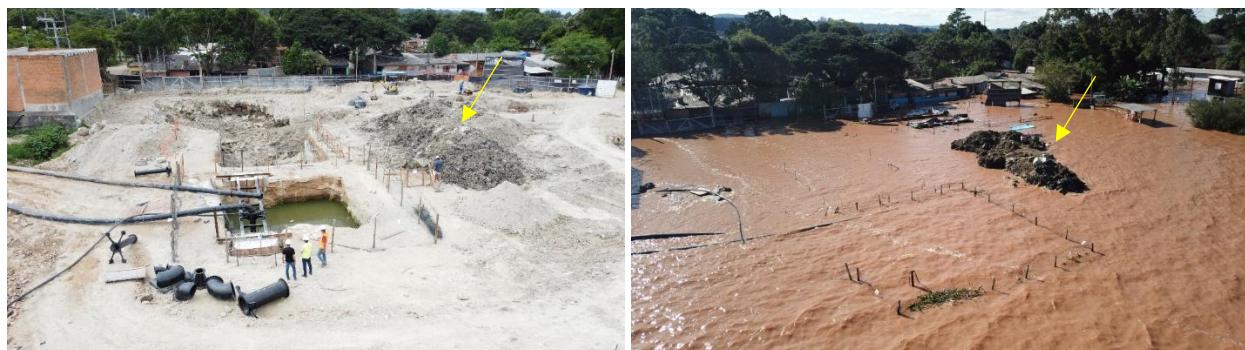
O sistema de contenção enfrentou três eventos significativos de cheia, incluindo a cheia crítica de maio de 2024. Cabe relatar que o dique de proteção sofreu danos primários nas duas primeiras cheias, entretanto, na cheia de maio (Figura 8), houve colapso total, tendo que ser reconstruído. O dique provisório foi projetado para uma cheia de 25 anos.

Em todos os episódios, não foram observadas instabilidades nas paredes da escavação nem surgência de água pelo fundo. A utilização do Jet Grouting eliminou a necessidade de escoramentos internos ou tirantes, otimizando o espaço de trabalho e contribuindo para maior segurança, agilidade e racionalização do canteiro de obras o que proporcionou maior resiliência da obra. A Figura 8 (b) apresenta a obra no mês de maio de 2024, na cheia ocorrida, o local está completamente submerso, em comparação com (a) em tempo seco, alguns meses antes.

Figura 8: (a) foto antes as chuvas de maio, (b) foto durante das chuvas.

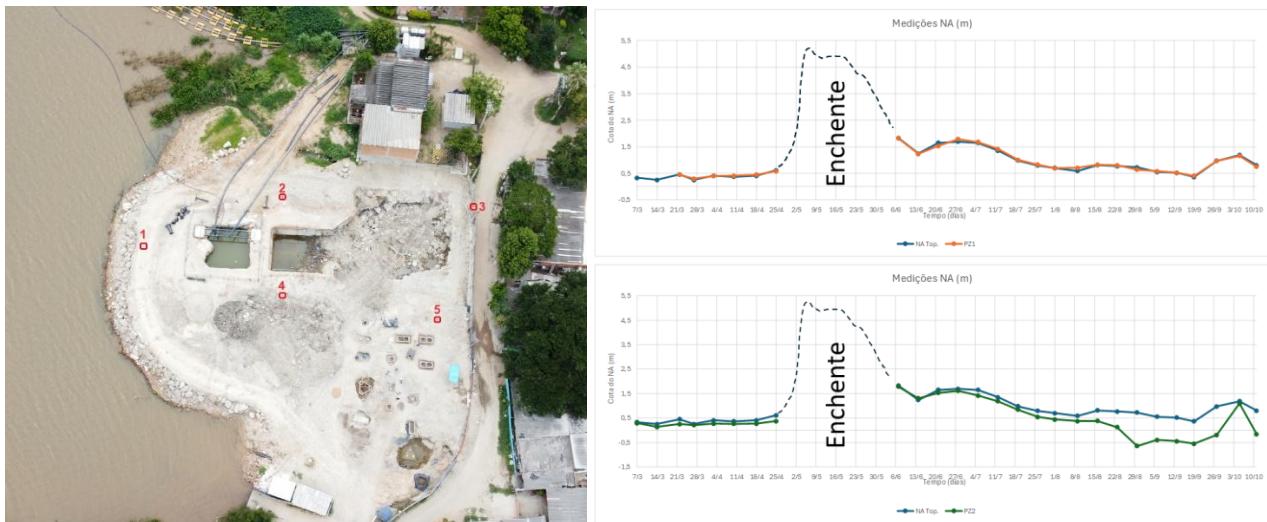
Durante e após a execução das colunas de Jet Grouting, foi implantado um sistema abrangente de instrumentação geotécnica e topográfica, com o objetivo de monitorar continuamente o desempenho da contenção e garantir a estabilidade da escavação ao longo do tempo. A instrumentação contempla a leitura sistemática de cinco piezômetros instalados no entorno da estrutura, conforme apresentado na Figura 9 destinados ao acompanhamento do nível freático e sua variação sazonal. Como parte do controle estrutural, foram instaladas 26 miras topográficas (alvos), sendo 25 já ativas, posicionadas na crista da escavação, para monitoramento de deslocamentos tridimensionais (coordenadas X, Y e Z) nas estruturas em Jet Grouting.

Figura 9: Pontos de monitoramento de nível d'água.

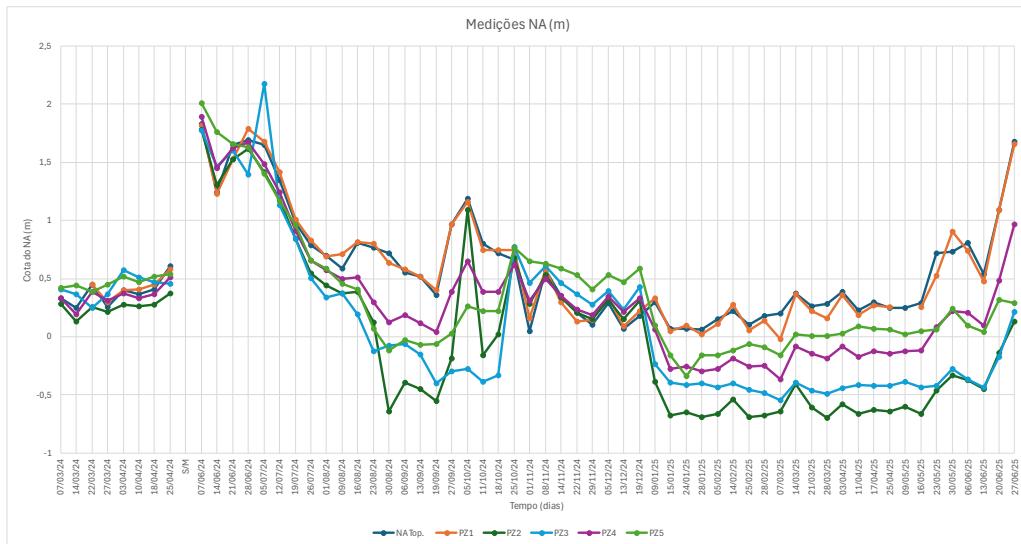
Mais de 60 medições foram realizadas com frequência quinzenal. A Figura 10 apresenta o nível d'água nos diferentes piezômetros monitorados de 07/03/2024 a 27/05/2025. As leituras apontam variações significativas do nível d'água, especialmente em eventos extremos como a cheia de maio de 2024. Com esta instrumentação, pode-se observar tendências de rupturas hidráulicas por conta de vazamentos por abertura de insertes que foram controlados e estancados em tempo. Por outro lado, os dados de deslocamentos indicam pequenas variações pontuais e transitórias, muitas vezes associadas ao erro do próprio equipamento de medição, sem tendência acumulativa ou comportamentos anômalos.

Figura 10: Variações de nível d'água de 07/03/2024 a 27/05/2025.

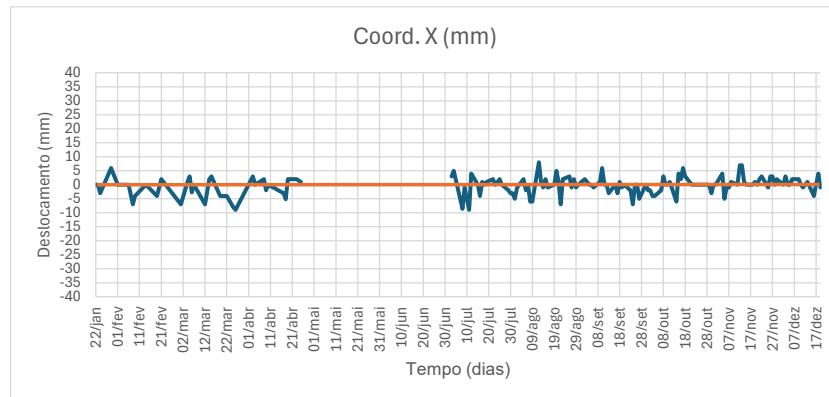
Os gráficos de deslocamento nas direções X, apresentados na Figura 11, mostram um exemplo de valores de leituras onde não é possível observar deslocamentos significativos das paredes da solução, sendo as variações, como citado anteriormente, possivelmente, intrínsecas as limitações do equipamento de leitura. Validando

assim a integridade da solução conforme proposto. Os gráficos de deslocamento apresentam dados de 22/01/2025 a 17/12/2025.

Figura 11: Deslocamento em mm do eixo x observado em uma mira em 2024.
