# Soluções emergenciais de estabilidade de encostas na rodovia ERS-448 após evento climático extremo de 2024 no Rio Grande do Sul

**RESUMO:** O presente artigo apresenta os resultados obtidos durante a etapa de estudos preliminares para as obras de estabilização de encostas ao longo da rodovia ERS-448, no trecho entre Nova Roma do Sul e Farroupilha após intensos eventos pluviométricos que acometeram o estado do Rio Grande do Sul em abril e maio de 2024. Esses eventos desencadearam processos generalizados de instabilidade de taludes e encostas, exigindo intervenções emergenciais e estratégias de resiliência viária. A partir de inspeção de campo, incluindo abertura de trincheiras e realização de ensaios DCP (*Dynamic Cone Penetrometer*), estudos geológicos e modelagem por retroanálise foi possível propor nove alternativas de soluções para os pontos de instabilidade: muros de gabião, grampeamento de solo, enrocamento, retaludamento, desmonte de rocha, limpeza e bate-choco, bioengenharia, muro de concreto estaqueado e muro New Jersey estaqueado. O estudo evidencia a relação das soluções propostas com às condições topográficas e os mecanismos de ruptura, bem como o uso de soluções mist

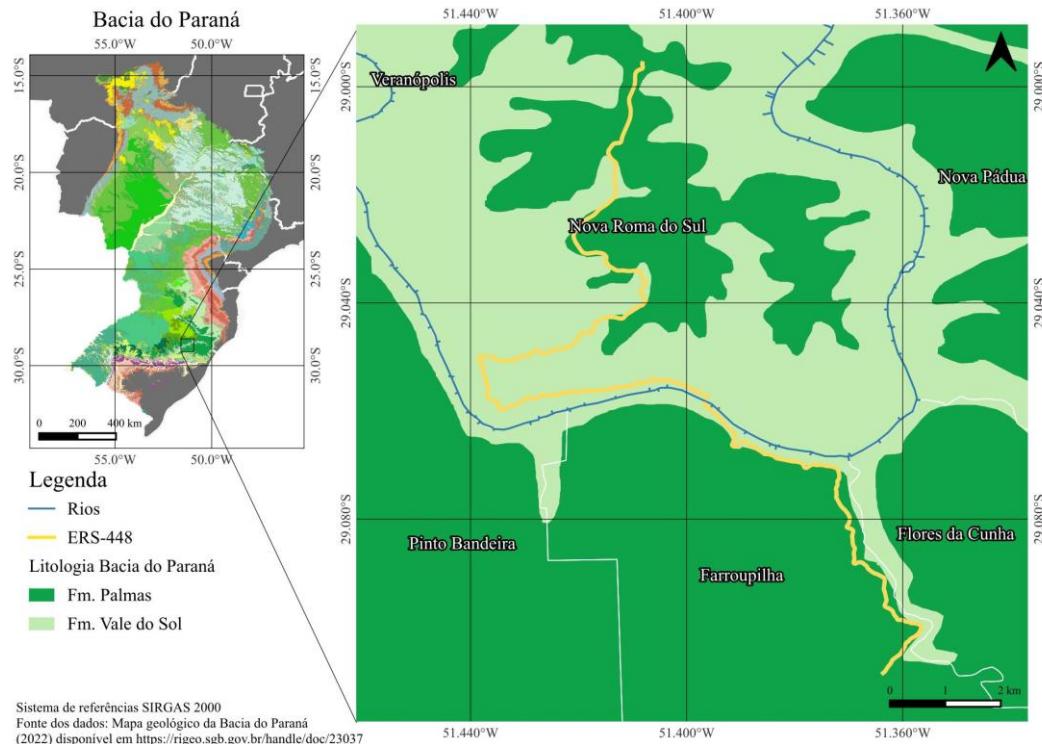
Figura 1. Mapa geológico da área de estudo.

A ERS 448 está localizada na região nordeste do Rio Grande do Sul e liga as cidades de Farroupilha e Nova Roma do Sul. É uma rodovia de pista simples que percorre um trecho da serra gaúcha responsável pela conexão de cidades de menor porte a maiores centros urbanos, devido a isso pode ser considerada uma rodovia de fluxo moderado. Essa região do estado está situada sobre a Bacia do Paraná, uma bacia intracratônica sul-americana, desenvolvida completamente sobre a crosta continental composta principalmente por rochas sedimentares e vulcânicas. Abrange uma área de aproximadamente 1.400.000 km<sup>2</sup> a qual se estende pelo Brasil, Paraguai, Uruguai e Argentina (ZÁLAN, 1991). A ERS 448 está localizada onde afloram as unidades referentes à supersequência Gondwana III, mais especificamente no contexto geológico da Serra Geral. De acordo com o mapeamento oficial da Bacia do Paraná (CPRM, 2022) a rodovia está inserida na formação Palmas e Vale do Sol (Figura 1), nas quais encontram-se principalmente sequências vulcânicas de rochas ácidas (dacitos e riolito) e rochas básicas (andesitos basálticos), respectivamente.

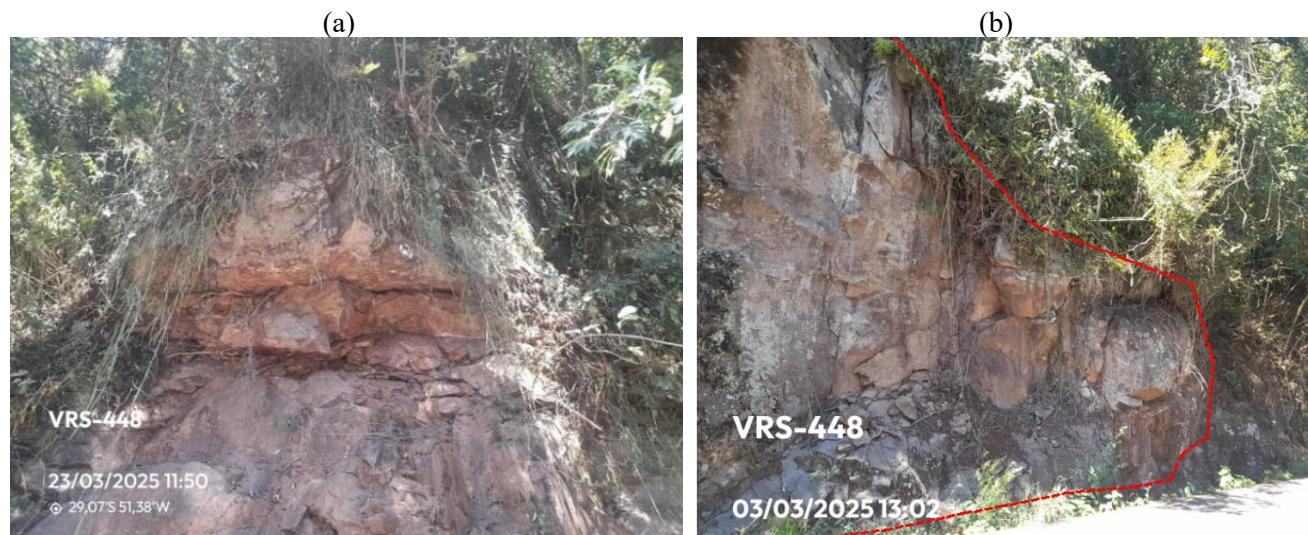
Figura 2: (a) Maciço rochoso alterado para execução de bate-choco. (b) Local para realização de desmonte de (destacado em vermelho) devido à condição fraturada do maciço.

As técnicas de estabilização foram agrupadas em nove tipologias principais: muros de gabião, grampeamento de solo, enrocamento, retaludamento, desmonte de rocha, limpeza e bate-choco, bioengenharia, muro de concreto estaqueado e muro New Jersey estaqueado. A Figura 2(a) apresenta o registro fotográfico do talude no Km 35+400, onde propõe-se a execução de bate choco. É possível perceber que o maciço rochoso encontra-se bastante alterado, com diversas zonas de fratura, blocos soltos e o desenvolvimento de blocos em negativo, o que representa um risco para a utilização da rodovia, uma vez que blocos de grande proporção podem soltar-se atingindo automóveis ou danificando a pista. Esse cenário se repete ao longo da rodovia devido ao contexto geológico em que a mesma está inserida. Além do intemperismo atuante nos afloramentos rochosos, o qual acelera o processo de alteração desse material, foi identificado uma trinca de alívio de tensão originada pelo processo de formação do vale o que fragiliza ainda mais o material.

Em localidades em que foi identificado expressiva quantidade de afloramento rochoso alterado é possível a execução de desmonte, como no caso do talude no Km 27+600 (Figura 2(b)). De forma geral, na rodovia ERS-448 são encontrados afloramentos rochosos de Basaltos, Riolitos e Riódacitos, rochas caracterizadas pela sua resistência competente, como demonstra o gráfico na Figura 3. Diante disso, torna-se viável o reaproveitamento do material proveniente dos desmontes em outras obras, como por exemplo aterros de enrocamento, o que representa importante ganho de sustentabilidade e eficiência logística.

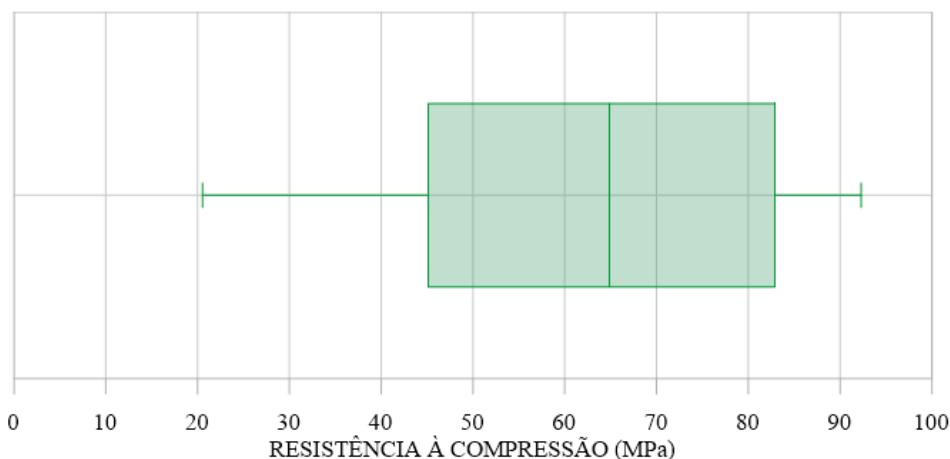
Figura 3: Variação da resistência a compressão das rochas localizadas na ERS-448.

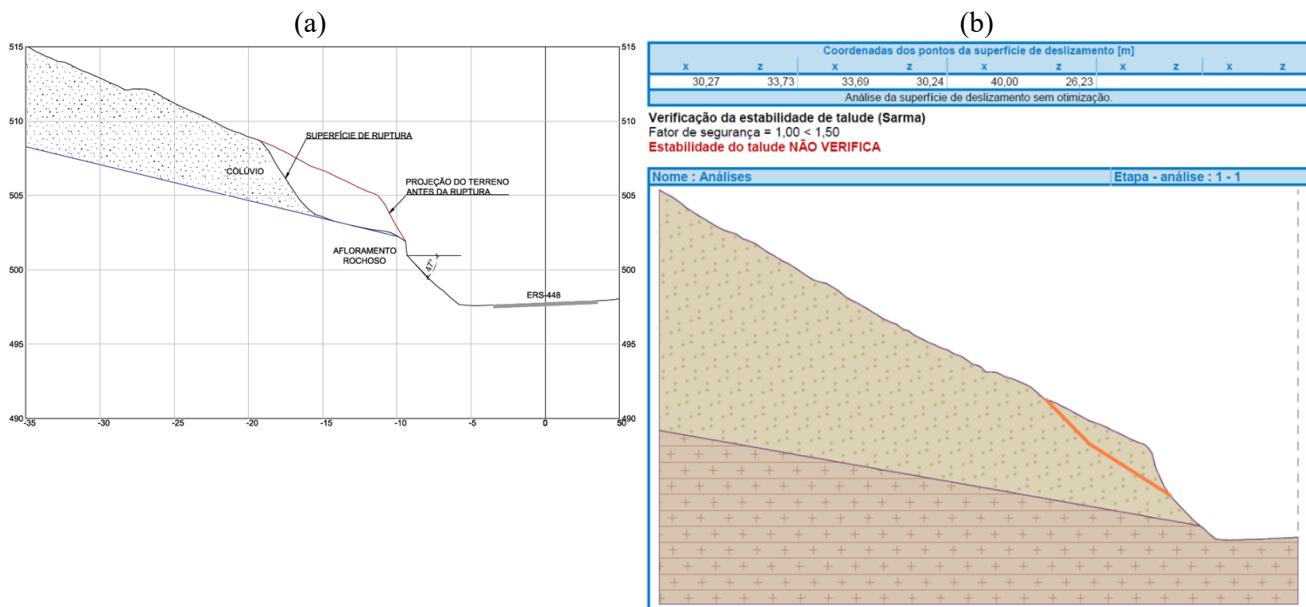
Figura 4: (a) Representação da ruptura e (b) retroanálise do Km 26+030.

Para os projetos de retaludamento e grampeamento foram realizadas retroanálises para a obtenção dos parâmetros do solo, uma vez que a superfície de ruptura foi identificada no campo e no levantamento topográfico. Os valores obtidos foram balizados a partir dos estudos de Perazzolo (2003) e Silveira (2008) realizados próximos a área de estudo. Com isso, obteve-se que o material coluvionar presente nessa região possui peso específico natural entre 16 kN/m<sup>3</sup> e 17 kN/m<sup>3</sup>, ângulo de atrito entre 28° e 32° e coesão entre 7kPa e 18 kPa. A Figura 4(a) ilustra a representação da ruptura identificada no Km 26+030 e a retroanálise realizada para o mesmo ponto é apresentada na Figura 4(b).

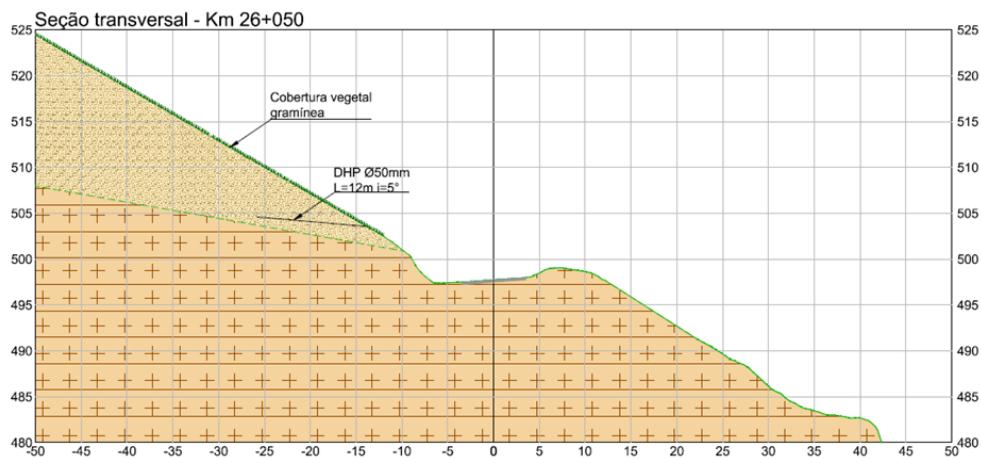
Figura 5: Projeto de retaludamento com DHP e bioengenharia para a ruptura do Km 26+030.

A alternativa de retaludamento baseia-se na reconfiguração da geometria da encosta por meio da redução da declividade. É notório a importância da declividade como fator decisivo na estabilidade de encostas, entretanto estudos recentes destacam seu papel decisivo no que tange rupturas induzidas pela chuva. Schilirò *et al.*, 2019; Rahul E Tyagi, 2024 e Alonso, 2025 demonstram que a ruptura em encostas mais suaves exige prolongados eventos de precipitação e maior precipitação acumulada. Esse é uma opção de solução para os trechos da rodovia em que ocorreram rupturas locais e de menor porte (Figura 5). Além disso, a instalação de drenos profundos sub-horizontais (DHP) garante o rebaixamento do nível freático e a condução da água em direção aos canais de drenagem da rodovia evitando a saturação da encosta e a queda na resistência ao cisalhamento. Por fim, a utilização de bioengenharia na superfície da vertente auxilia na redução dos efeitos da erosão superficial.

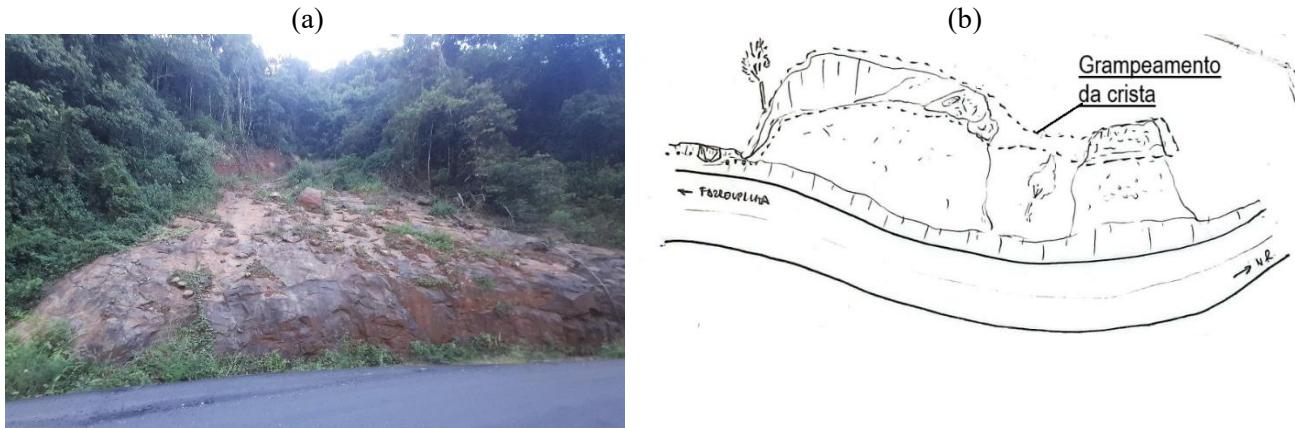
Ponto 6: (a) Registro fotográfico da ruptura no Km 33+630; e (b) exemplo de croqui do grampeamento da crista.

O uso de grampeamento de solo é uma alternativa para os pontos de instabilidade onde ocorreram escorregamentos translacionais, em que a superfície de ruptura se desenvolveu no contato entre a rocha e a camada de material coluvionar. Entende-se que esse tipo de instabilidade ocorreu devido as diferentes propriedades hidráulicas que afetam a redistribuição da água da chuva e resulta na saturação do material coluvionar e elevação da poropressão na base dessa camada. Em consequência disso a rocha fica exposta e a crista da ruptura, formada pelo solo coluvionar, potencialmente instável (Figura 6(a)). Nesse sentido, uma alternativa de estabilização é o grampeamento da crista, como exemplificado pelo croqui da Figura 6(b)) Aliado a isso, a instalação de DHPs conduz a água para o exterior do maciço de solo em direção ao sistema de drenagem da rodovia, evitando que novos caminhos preferenciais para o fluxo da água sejam criados acarretando na rupturas de áreas subjacentes.

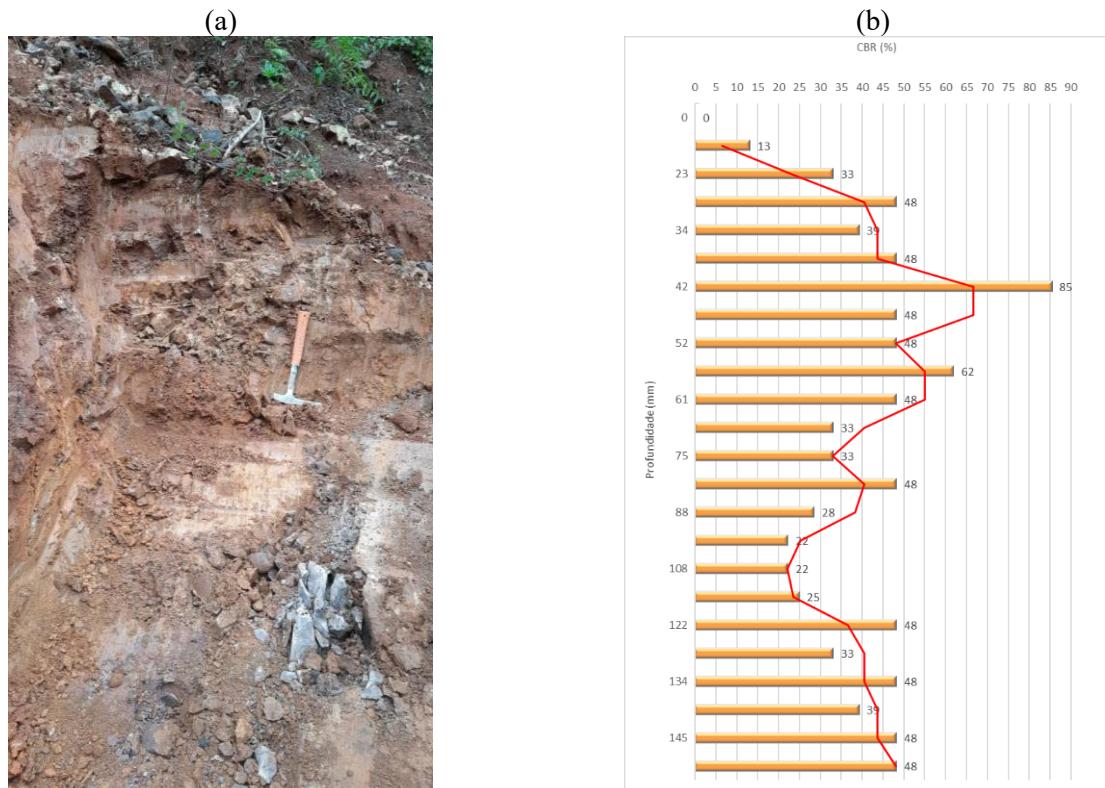
Figura 7: (a) Perfil geológico e (b) boletim do ensaio DCP para o Km 36+490.

Barreiras do tipo muro de gabião associadas à aterro de enrocamento a montante são alternativas viáveis nos trechos da rodovia em que foram registradas rupturas de maior porte e que disponibilizam de área para instalação desse tipo de barreira. Pela sua característica drenante, esse tipo de contenção permite o fluxo e direcionamento da água até as galerias de drenagem da rodovia. Além disso, o peso do material pétreo utilizado no aterro age como uma parcela estabilizante da vertente. É importante destacar a utilização de geotêxtil atrás do muro, o qual atua como um filtro, permitindo o fluxo da água e impedindo a passagem de partículas finas para o interior do gabião, o que poderia prejudicar o poder drenante da solução. A definição dessa alternativa como solução definitiva envolve a análise do material de fundação, a fim de averiguar sua capacidade de carga. Para isso, a realização de trincheiras de inspeção e ensaios DCP compõe a etapa de estudos preliminares, além da retroanálise para obtenção dos parâmetros de resistência ao cisalhamento. A Figura 7 apresenta, como exemplo, os resultados obtidos com esta campanha de

investigação para a ruptura registrada no Km 36+490. A partir da relação entre os valores de CBR e a capacidade de suporte de carga foi possível concluir que o material encontrado na base da trincheira, a 1,10m da superfície, identificado como saprolito de rocha vulcânica, apresenta uma capacidade de suporte de carga igual a 313kPa.

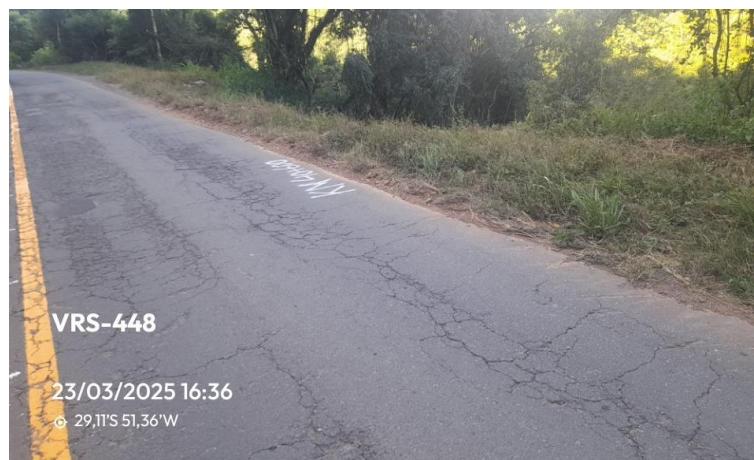
Figura 8: Abatimento na pista no Km 41+060.

Os danos causados pelas rupturas a montante da rodovia não se limitaram apenas à pista. O sistema de drenagem foi diretamente afetado tanto pela destruição estrutural das galerias pluviais quanto pela obstrução dos canais pela massa rompida, formada pela mistura de lama e blocos de rocha. Em consequência disso, o fluxo de água passou a desenvolver-se abaixo da pista da rodovia o que resultou no arraste, pela , das partículas finas solo. A perda desse material afetou a estrutura da matriz do solo, resultando no abatimento da pista, como mostra a Figura 8.

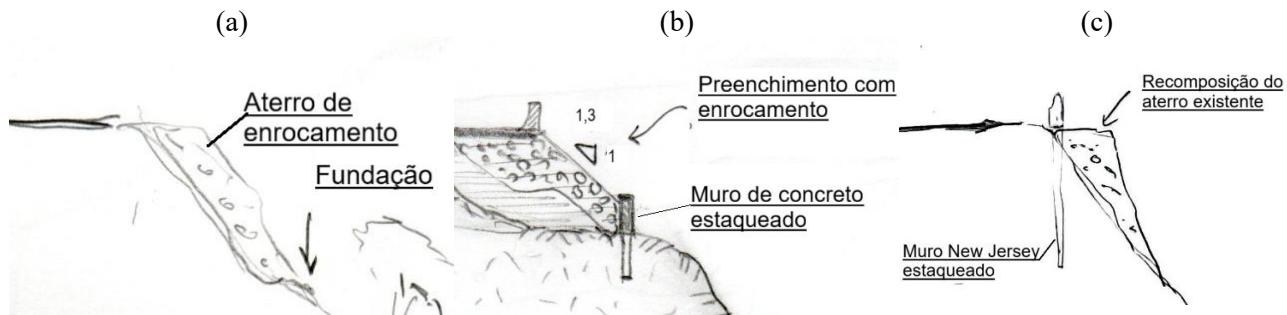
Figura 9: Croqui das soluções para recomposição de aterro: (a) aterro de enrocamento apoiado em fundação;  
 (b) Muro New Jersey estaqueado; e (c) Muro de concreto estaqueado em travamento de saia de aterro.

Nessas condições, três alternativas podem ser vistas como possíveis soluções para recomposição do aterro, as quais dependem da topografia do trecho. Nas situações em que a topografia é mais suave torna-se possível a execução de aterro em enrocamento apoiado em fundação para recomposição e alargamento da pista permitindo a execução de uma faixa de acostamento ou área de escape, como mostra o croqui da Figura 9(a)). Nos trechos em que a encosta é mais íngreme, a execução de aterro pode resultar em elevados volumes de material pétreo, elevando o custo da obra. Nesses casos, é possível a execução de um muro de concreto estaqueado como travamento de saia do aterro de enrocamento (Figura 9(b)). Por fim, nas encostas em que o relevo é muito íngreme, impossibilitando a execução de obras a jusante da pista, é possível a execução de muro do tipo New Jersey estaqueado a fim de também oferecer segurança viária à rodovia (Figura 9(c)).
